# Tilstandsrapport

Boligbygg med flere boenheter

Iduns gate 4 B, 0178 OSLO

Befaringsdato: 05.05.2025

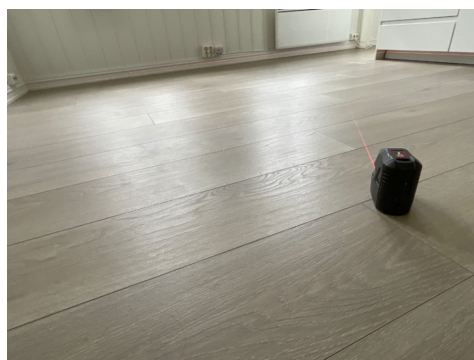
### ! TG 2 Etasjeskille/gulv mot grunn

**Vurdering av avvik:**  
• Målt høydeforskjell på mellom 10 - 20 mm innenfor en lengde på 2 meter. Tilstandsgrad 2 gis med bakgrunn i standardens krav til godkjente måleavvik.

**Konsekvens/tiltak**  
• For å få tilstandsgrad 0 eller 1 må høydeforskjeller rettes opp. Ytterligere undersøkelser må foretas for å få kartlagt omfanget for utbedring.

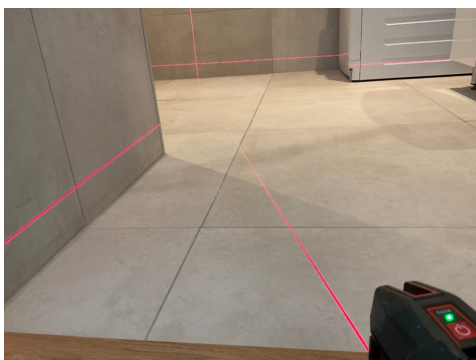
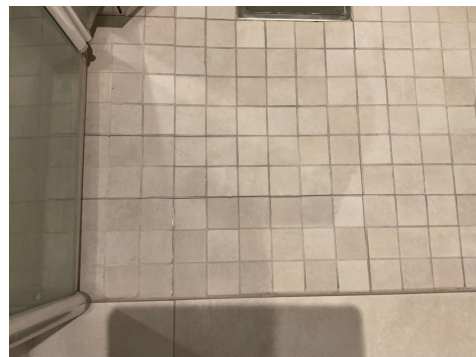
### ! TG 2 Overflater Gulv

- Det er påvist at flisfuger har riss/sprekker.
- Det er påvist at noen fliser har bom (hulrom under).

- Overflater må utbedres eller skiftes.
- Gjennomføre ytterligere undersøkelser og foreta utbedring av skade.

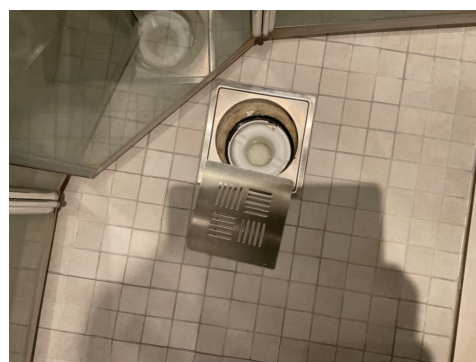
### ! TG 1 Sluk, membran og tettesjikt

Det er plastsluk og ukjent tettesjikt/membran.

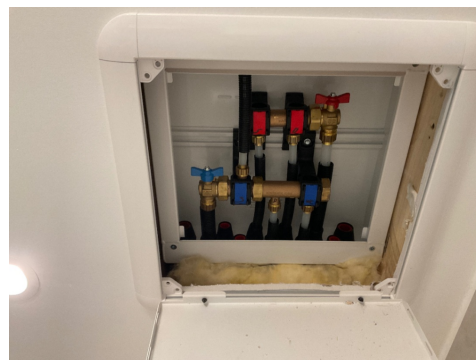
#### ! TG 2 Vannledninger

- Det er påvist at eventuelt lekkasjevann fra rør i rør system ikke ledes til sluk eller annen kompenserende løsning.

- Det bør foretas tiltak på anlegget som sikrer bedre løsning på eventuelt lekkasjevann fra rør i rør system.
