EIERSKIFTERAPPORT™

ENEBOLIG

Nannestadvegen 109, 2030 Nannestad

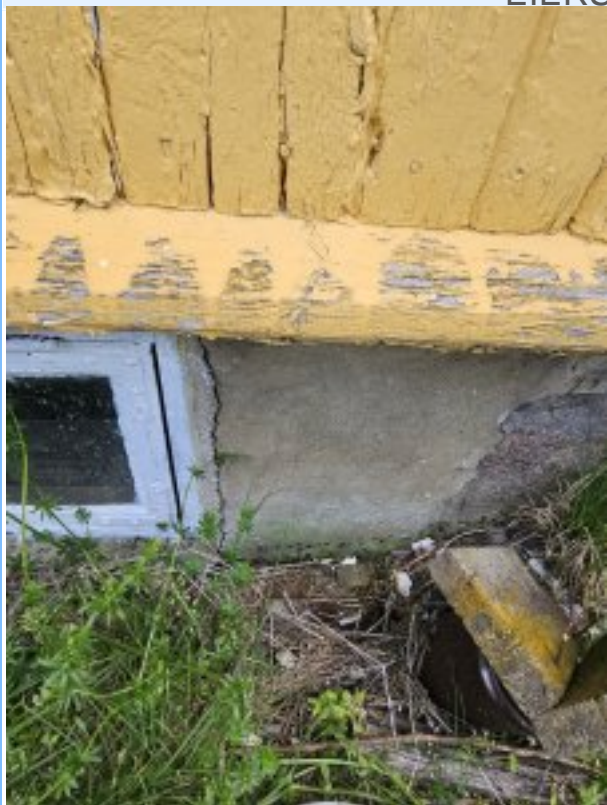
Det er sprekker enkelte steder i grunnmuren, og det mangler drenering rundt boligen. Drenerende masser er kompakte, noe som gjør at fukt trenger inn mot grunnmuren. I boliger av denne alderen må man regne med noe fukt i grunnmuren, da byggeskikken den gang ikke inkluderte tilfredsstillende fuktsikring med knotteplast og drenerør slik dagens standard krever. Ved befaring ble det målt forhøyede fuktverdier på gulv, tak og vegger i kjelleren. Det er råteskader i bjelkelaget i kjelleren, og synlig fukt.

Årsak: Forholdet skyldes mangelfull eller fraværende drenering og fuktsikring rundt grunnmuren, kombinert med at de drenerende massene er kompakte og ikke leder vann effektivt bort fra konstruksjonen.

Risiko: Vedvarende fuktinntrengning kan føre til ytterligere nedbrytning av grunnmur, bjelkelag og øvrige konstruksjoner i kjelleren.

Konsekvens: Forholdet kan medføre utbedringsbehov knyttet til drenering, utvendig fuktsikring, reparasjon av grunnmur og utskifting av råteskadede bygningsdeler i kjelleren.

Anbefalt tiltak: Det anbefales å vurdere å få utført nærmere undersøkelser av fagperson for å kartlegge omfang av fukt- og råteskadene. Det anbefales å utbedring av drenering og etablering av tilfredsstillende fuktsikring rundt grunnmuren, samt reparasjon av sprekker og vurdering av setningsforhold. Råteskadet bjelkelag og andre fuktskadede konstruksjoner i kjelleren bør åpnes, kontrolleres utført av en fagperson.

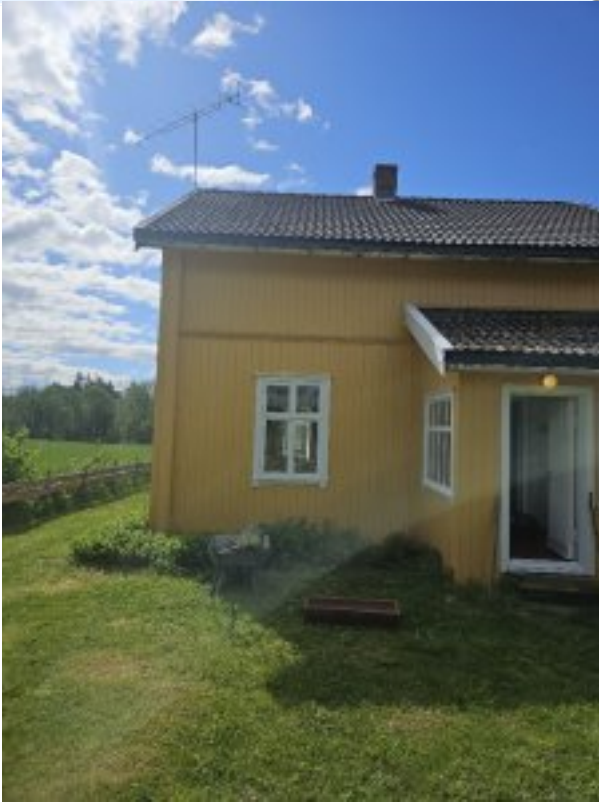
Risiko: Dette gir øker risikoen for fuktproblemer imot grunnmur.

Konsekvens Forholdet kan medføre behov for utbedring av grunnmur dersom fuktpåvirkningen vedvarer.

Anbefalt tiltak: Det anbefales å vurdere å undersøke grunnmuren nærmere ved åpning eller fuktmåling, utført av fagperson, for å avklare omfang og behov for utbedring.

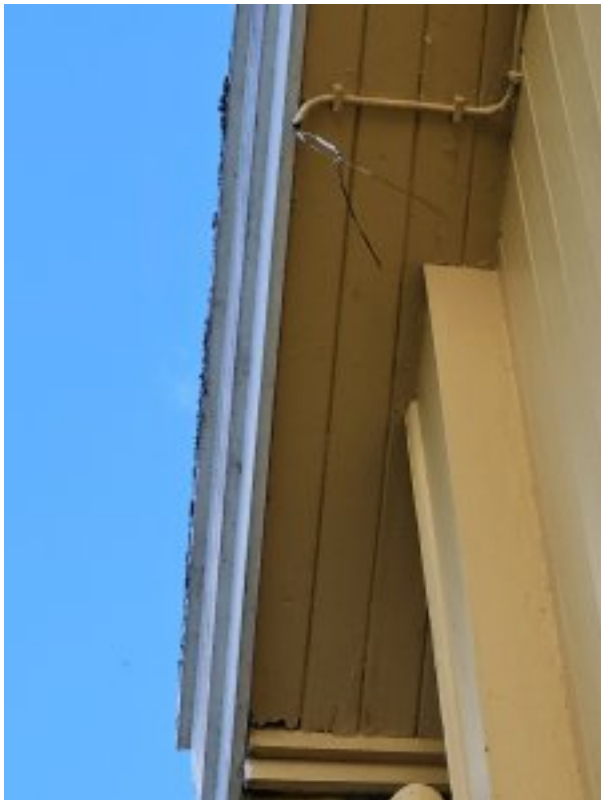
2. Yttervegger

Det er sannsynlig at ytterkledningen har blitt behandlet med linoljemaling, som var vanlig på oppføringstidspunktet. Ytterkledningen har mange og enkelte steder store tørrsprekker, det er råteskader på dørterskelen og nedre del av ytterkledningen ved inngangspartiet. Det er også råteskader i takutspringet, og enkelte panelbord er i dårlig forfatning. TG3

Årsak: Skadene vurderes å være forårsaket av høy alder, værpåkjønning og mangelfull overflatebehandling over tid. Tørrsprekker i ytterkledningen og registrerte råteskader indikerer langvarig fuktbelastning, særlig i utsatte områder ved inngangsparti og takutspring.

Risiko: Videre fuktpåvirkning kan medføre økt nedbrytning av ytterkledning og tilstøtende konstruksjoner. Det er risiko for at råteskadene utvikler seg og gir ytterligere svekkelse av bygningsdelene dersom tiltak ikke utføres.

Konsekvens: Forholdet kan medføre behov for utskifting av skadde panelbord, dørterskel og øvrige berørte bygningsdeler. Dersom skadeutviklingen fortsetter, kan dette føre til større reparasjonsomfang og økte vedlikeholdskostnader.

Anbefalt tiltak: Det anbefales å vurdere å foreta nærmere kontroll av skadeomfanget og å skifte ut råteskadede og svekkede bygningsdeler. Ytterkledningen anbefales deretter overflatebehandles og vedlikeholdes for å hindre videre skadeutvikling.

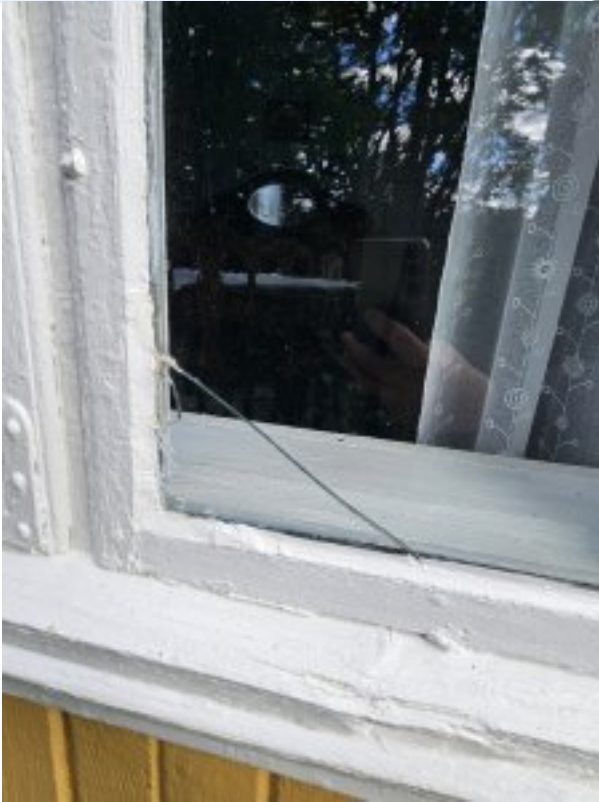
**3. Vinduer og ytterdører****TG 3** 3.1 Vinduer og ytterdører

Det ble gjennomført en enkel funksjonstest av enkelte vinduer og dører. Det er sprekker og knust glass på noen vinduer, enkelte vinduer mangler innvendig del, ett vindu har råteskade på utsiden ved gavlveggen, og noen vinduer lar seg ikke åpne. Innvendige dører og ytterdør subber i karmen og har tydelig aldersslitasje. Vinduer og dører har passert sin forventede levetid. TG3

Årsak: Forholdene skyldes høy alder, normal slitasje og manglende vedlikehold over tid. Sprekker, knust glass, råteskade og treg eller manglende funksjon i vinduer og dører indikerer at bygningsdelene er svekket og i hovedsak har passert forventet levetid.

Risiko: Videre bruk uten utbedring kan gi økt risiko for fuktinntrengning, trekk, varmetap og ytterligere nedbrytning av vinduer og dører. Råteskadet treverk og vinduer som ikke lar seg åpne kan også gi redusert sikkerhet og funksjonalitet.

Konsekvens: Forholdet kan medføre behov for omfattende vedlikehold, reparasjon eller utskifting av flere vinduer og dører. Manglende funksjon og skader kan redusere både brukskvalitet, energieffektivitet og boligens tekniske standard.

Anbefalt tiltak: Det anbefales å vurdere å foreta nærmere kontroll av skadeomfang og funksjon på vinduer og dører. Skadde, råtesvekkede eller defekte enheter anbefales repareres eller skiftes ut, og dører som subber anbefales justeres eller erstattes ved behov. Tiltakene anbefales utført av fagperson

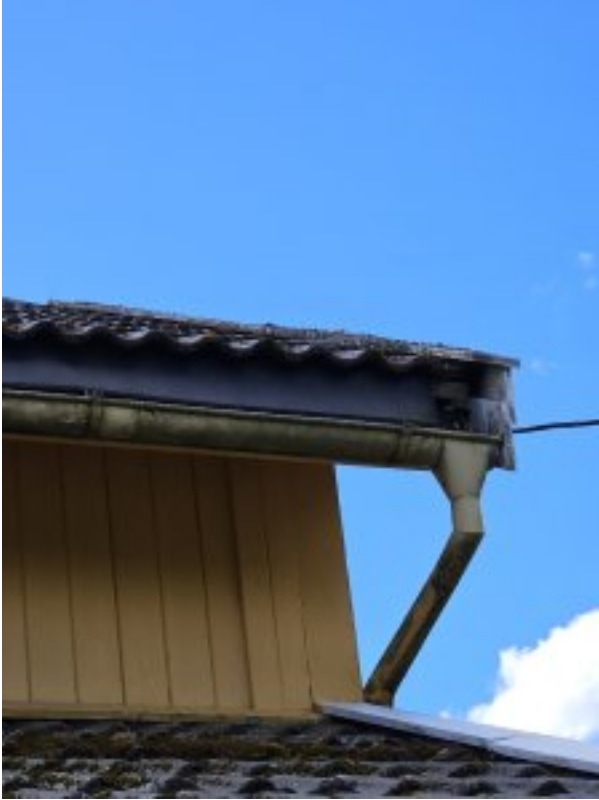
**4. Tak****TG 2** 4.1 Takkonstruksjon, takteking og skorstein over tak

Årsak: Forholdet skyldes vær- og aldersslitasje på takrenner og nedløp, samt mangelfull utførelse enkelte steder. Mose på yttertaket tyder også på fuktpåvirkning og begrenset vedlikehold over tid.

Risiko: Videre slitasje og mangelfull vannavledning kan øke risikoen for vannoverløp, fuktbelastning på takfot, fasader og konstruksjoner, samt redusert levetid på takrennesystemet.

Konsekvens: Forholdet kan medføre behov for vedlikehold, justering eller utskifting av takrenner, nedløp og beslag. Dersom avvikene utvikler seg videre, kan det oppstå følgeskader på tilstøtende bygningsdeler.

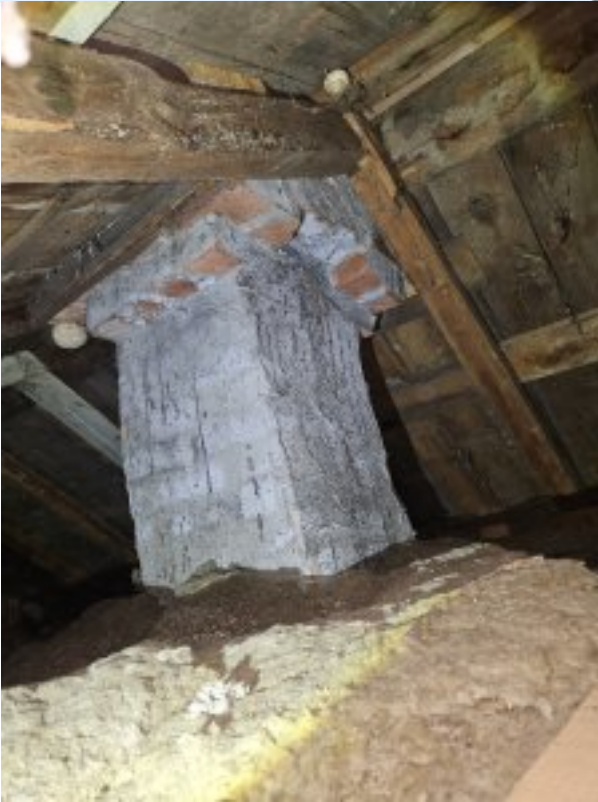
**5. Loft****TG 2** 5.1 Loft (konstruksjonsoppbygging)

Det mangler lufting på loftet, det er noe museekskremitter på isolasjonen og loftet er i fra 1920 - 1940. TG2
Årsak: Manglende lufting skyldes eldre byggeskikk. Museekskremitter indikerer tidligere eller pågående aktivitet fra skadedyr.

Risiko: Mangelfull ventilasjon kan gi økt risiko for kondens, fukt opphopning og redusert levetid på bygningsdelene. Forekomst av museekskremitter kan også innebære hygieniske forhold og indikere behov for skadedyrtiltak.

Konsekvens: Forholdet kan medføre behov for tiltak for å bedre ventilasjonen, rengjøring/sanering av loftet og oppfølging av eventuelle skader eller følgetilstander som følge av fukt og skadedyr.

Anbefalt tiltak: Det anbefales å vurderes å etablere tilfredsstillende lufting av loftet, fjerne museekskremitter og kontrollere om det er behov for tiltak mot skadedyr, utført av en fagperson.

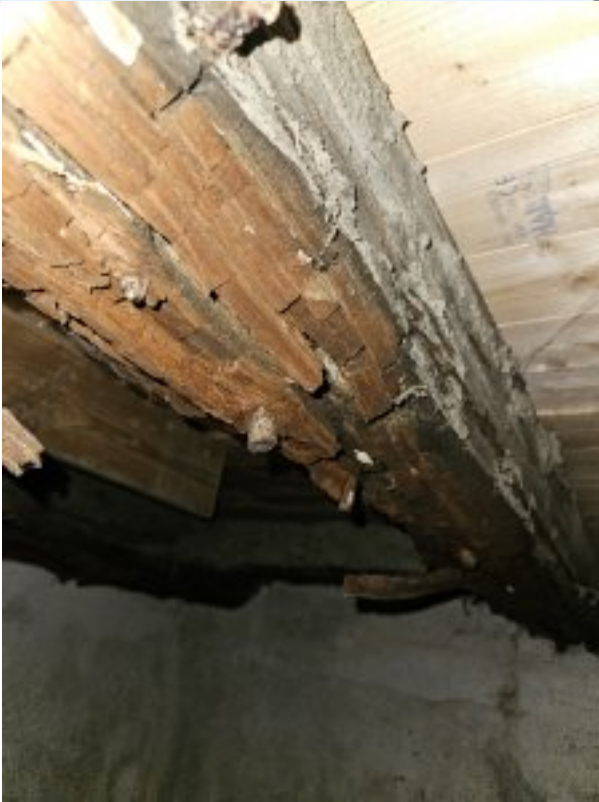
9.1 Kjeller

Det er synlig fuktopptak i veggene, og det er råteskader på den synlige delen av bjelkelaget i kjelleren. TG3
Årsak: Forholdet skyldes sannsynligvis langvarig fuktpåvirkning i kjellerkonstruksjonen, enten fra grunnfukt, sviktende drenering eller mangelfull fuktsikring mot terreng.

Risiko: Videre fuktpåvirkning kan føre til økte råteskader, svekkelse av bjelkelaget og mulig skadeutvikling i tilstøtende konstruksjoner.

Konsekvens: Forholdet kan medføre omfattende utbedringsbehov og utskifting av skadde konstruksjonsdeler i kjelleren dersom skadeomfanget øker.

Anbefalt tiltak: Det anbefales å vurdere å foreta nærmere undersøkelser av fagperson for å kartlegge årsak og omfang, samt utbedre fuktårsaken og skifte ut råteskadede deler av bjelkelaget.

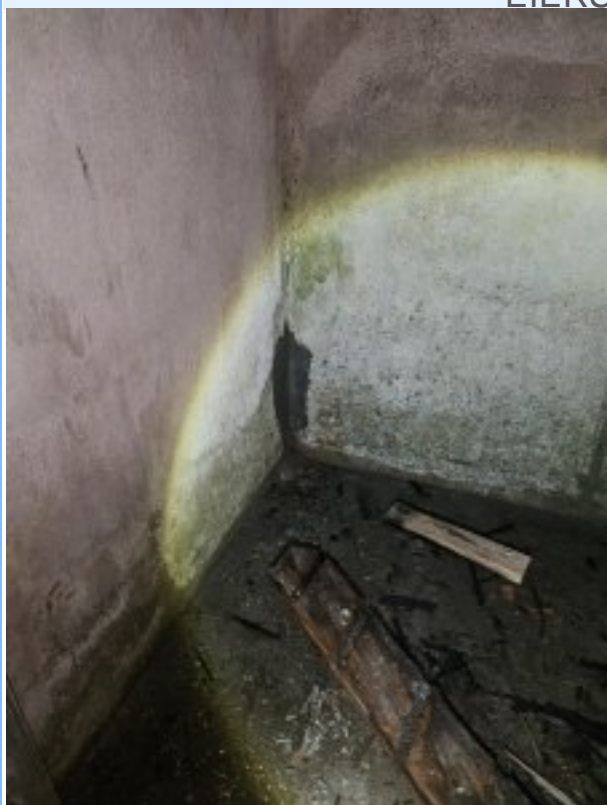
**TG 3** 9.1.2 Gulvets overflate

Det er synlig fuktoppsug fra grunn og sprekker i gulvdekket i kjelleretasjen. TG3

Årsak: Forholdet skyldes fuktoppsug fra grunnen, kombinert med alder og naturlig nedbrytning av gulvkonstruksjonen i kjelleretasjen. Sprekker i gulvdekket indikerer også bevegelser og belastninger over tid.

Risiko: Videre fuktpåvirkning kan føre til økt nedbrytning av gulvkonstruksjonen, dårlig inneklima og mulig skadeutvikling i tilstøtende bygningsdeler.

Konsekvens: Forholdet kan medføre behov for omfattende utbedringer av gulvdekket og eventuelle tilknyttede konstruksjoner dersom fukt- og sprekkutviklingen fortsetter.

Anbefalt tiltak: Det anbefales å vurdere å få utført nærmere undersøkelser av fagperson for å kartlegge omfang og årsak, samt vurdere nødvendige tiltak mot fuktoppsug og utbedring av gulvdekket i kjelleretasjen.

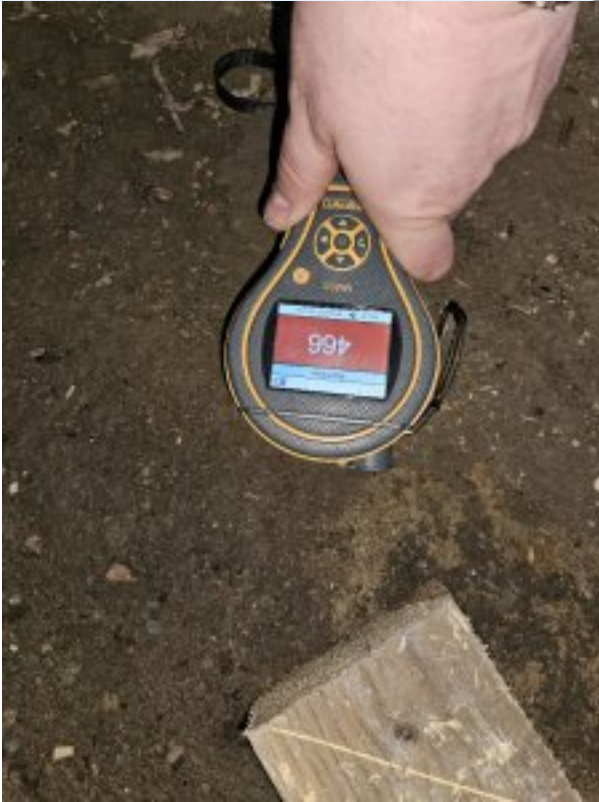
**TG 3** 9.1.3 Fuktmåling og ventilasjon

Det ble målt forhøyde fuktverdier på betongvegger og på betongvegger i kjelleretasje. TG3

Årsak: Mangelfull fuktsikring/drenering mot grunnmur.

Risiko: Videre fuktinntrengning kan gi økte fuktskader i kjelleretasjen.

Konsekvens: Det kan medføre større skader på vegger, overflater og tilstøtende konstruksjoner.

Anbefalt tiltak: Det anbefales å få en fagperson til å undersøke nærmere for å avklare årsaken til fukten og utføre nødvendige tiltak.

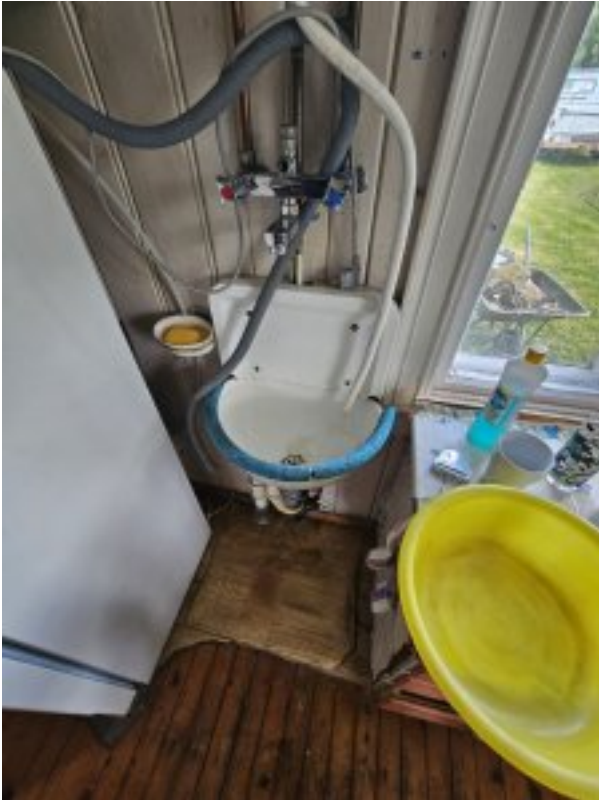
**10. VVS****TG 3** 10.1 WC og innvendige vann- og avløpsrør

Risiko: Det er risiko for frostskafer på vannrør, lekkasjer og videre skadeutvikling som følge av at avløpsvann ledes ut under huset. Forholdet kan også gi fuktproblemer, lukt og hygieniske utfordringer.

Anbefalt tiltak: Det anbefales å vurdere å få vann- og avløpsanlegget kontrollert av fagperson. Avløpsrørene under huset anbefales utbedres slik at avløpet ledes korrekt til kum, og vannrørene bør isoleres eller legges om for å sikre frostfri drift.
