# Eliasmarken 2 A 5164 LAKSEVÅG

## Tilstandsrapport Eierskifte

Rapportdato: 13.2.2026 (Gyldig til 13.2.2027)

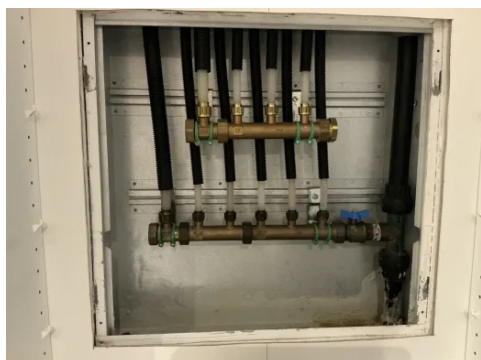
Ikke funnet nevneverdige avvik basert på visuell kontroll.  
Kontrollen er avgrenset til innvendig i leiligheten, og kontrollen stopper ved veggjennomføringer.  
Resterende er borettslaget sitt ansvar.

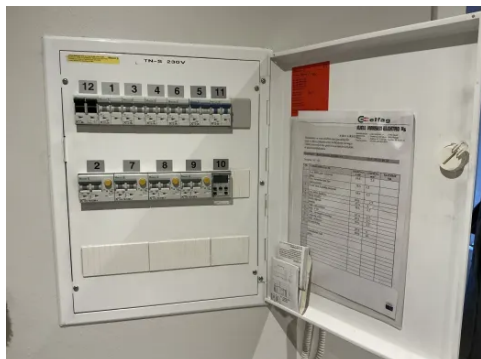
Det er ikke fremlagt samsvarserklæring på elektrisk arbeid/anlegg montert etter 01.01.1999.

Boligen har et elanlegg uten dokumentasjon.

Det bør gjennomføres en utvidet el-kontroll av en kvalifisert elektrofaglig person, og nødvendige tiltak vurderes deretter.
