# Tilstandsrapport

Haugane  
Takst  
AS

Skovveien 27, 0257 OSLO

Befaringsdato: 13.02.2026

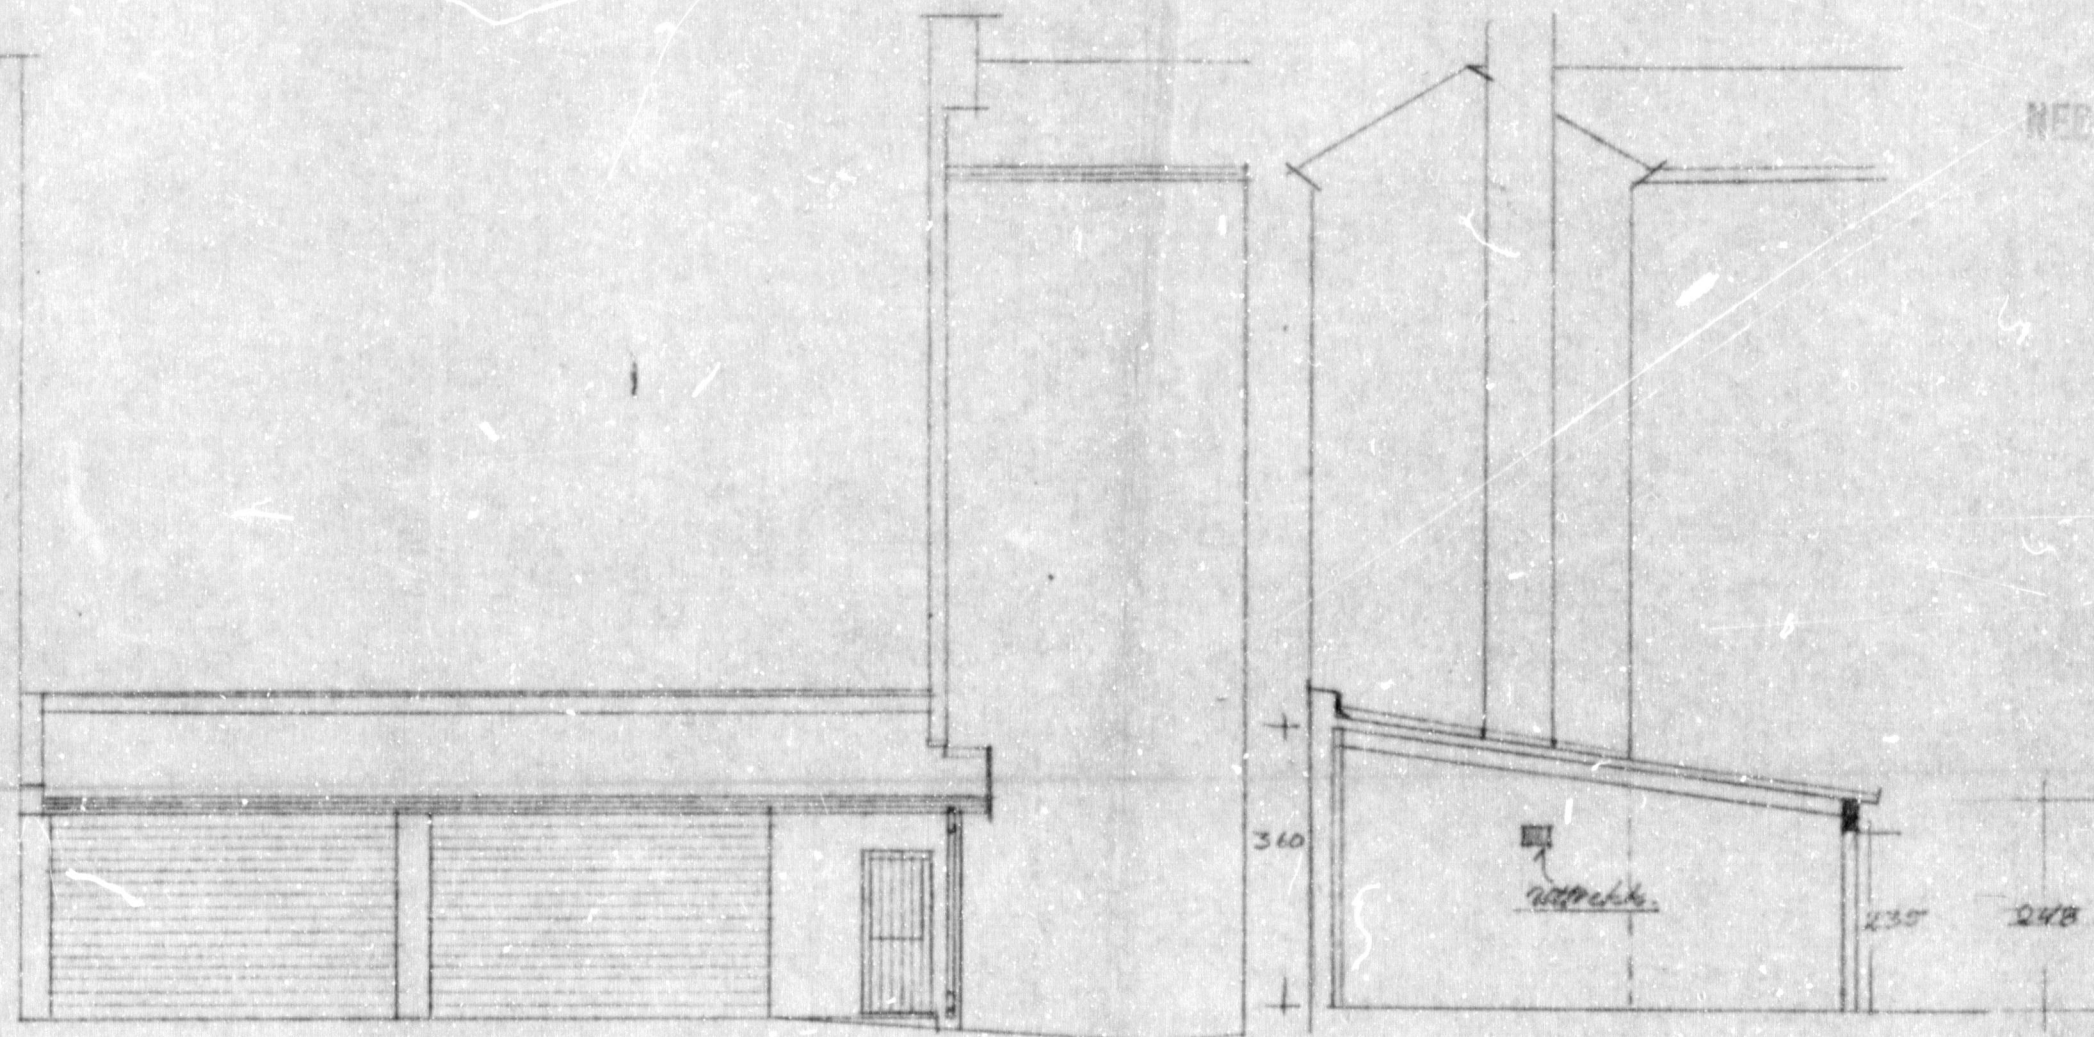
vegg flyttet
