# Ladeveien 8A 7066 TRONDHEIM

## Tilstandsrapport Eierskifte

Rapportdato: 24.2.2026 (Gyldig til 24.2.2027)

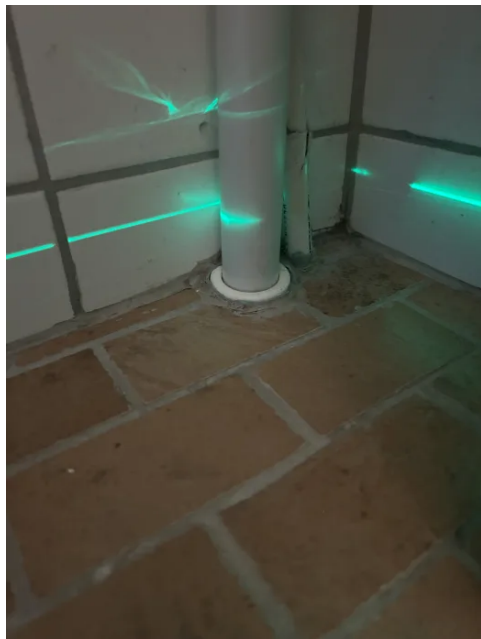
Manglende synlig membran rundt rørføringer gjennom gulv.

Rørføringer gjennom gulv har ikke synlig membran / mansjetter over gulvet. Tettesjikt har nådd en alder som gjør tettheten usikker i tiden som kommer.

Det er viktig at sluk rengjøres jevnlig for å sikre god avrenning.

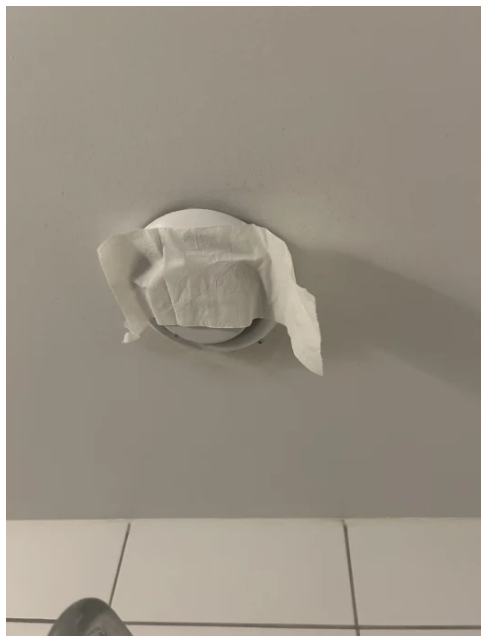
Avtrekk er testet med papir og det registreres sug i kanalen.

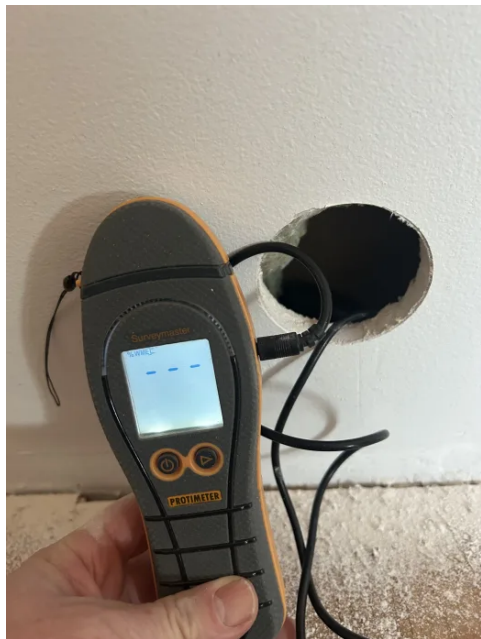
Fuktmålinger i vegg viser ingen tegn til fukt.
