Tilstandsrapport

Boligbygg med flere boenheter

Sverres vei 20, 1473 LØRENSKOG

Befaringsdato: 28.05.2026

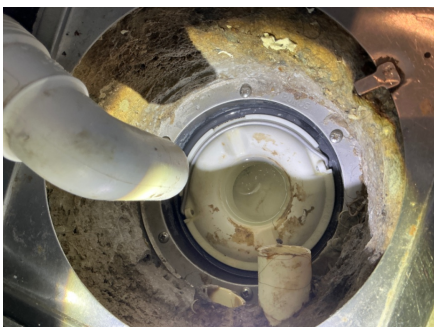
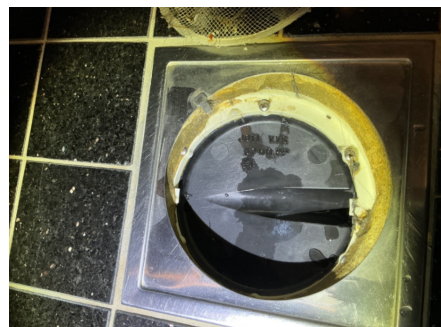
- Høydeforskjell mellom topp slukrist (hovedsluk) og overkant gulv ved døren er lavere enn 25 mm (måles til ca. 15mm). Dette gjør at nærliggende konstruksjoner er mer utsatt for vannskade, hvis en lekkasje skulle oppstått. Høydeforskjell topp slukrist i dusjsonen og topp membran ved terskel er ok.

- Det måles fall på gulv mot sluk, men fallet er stedvis mindre enn forskriftskrav, særlig i dusjsonen. Når gulvet utsettes for vann, kan dreneringen begrenses, noe som fører til vannansamlinger.

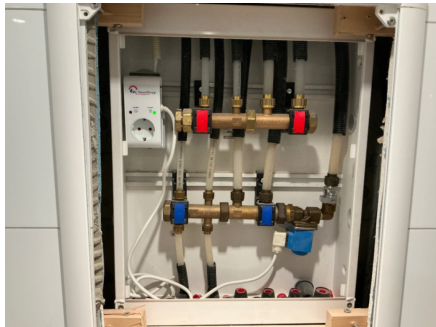
Vurderte forhold: Synlige vannrør er kontrollert med tanke på materiale, sammenkoblinger, kondens-/termisk isolasjon og hovedstoppekran. Ved rør-i-rør-system er fordelerskap og avledning av lekkasjevann til sluk kontrollert. Skjulte rør er vurdert ut fra opplyst alder på anlegget. Undertegnede har ikke spisskompetanse på området - for en mer teknisk kontroll må en fagspesialist engasjeres.
