Tilstandsrapport

Enebolig

Gamle Dalsveg 16 B, 2032 MAURA

Befaringsdato: 17.03.2026

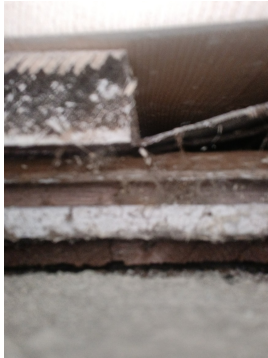
Det er ikke registrert tilfredsstillende lufting av veggkonstruksjonen. Etter dagens byggeskikk anses lufting som viktig for å sikre uttørring og redusere risikoen for fuktskader, kondensering og muggvekst. Bygget er oppført i en tid hvor krav til lufting ofte var mindre strenge enn i dag. Manglende lufting gir økt risiko for skader over tid.

- Uten tilstrekkelig lufting bak bordkledningen kan fuktighet som trenger inn bak bordene eller gjennom veggen innenfra ikke tørke opp. Dette skaper ideelle forhold for råtesopp og muggvekst.

Bilde av luftespalte bak kledning

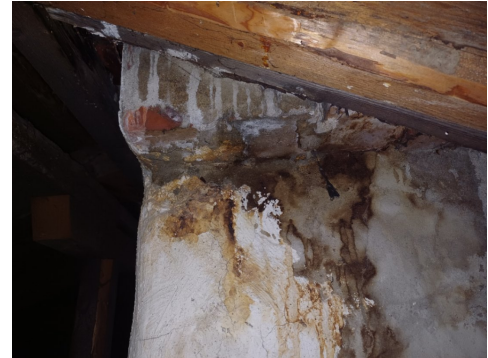
Det er ikke registrert lufterventiler i gavelvegger. Det var noen tegn til fuktmerker på treverk, men det ble ikke registrert forhøyede fuktverdier på befaringsdagen. Merkene kommer fra en gammel lekkasje som er utbedret.

Bilde av fuktmerker på pipe

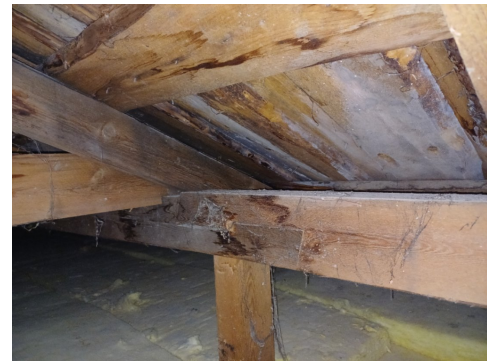
- Det er begrenset/dårlig ventilering av takkonstruksjonen.
- Det er påvist fuktskjolder/skader i takkonstruksjonen.

Ved inspeksjon av kaldt loft ble det observert fuktskjolder i undertaket. Takkonstruksjonen ble undersøkt med fuktindikator, uten å påvise unormale fuktverdier. Fuktmerker i undertaket kan være relatert til manglende tetthet i diffusjonssperren mellom bolig og loft, hvor varm inneluft trenger gjennom åpninger og kondenserer mot den kalde overflaten i undertaket. Dette er en vanlig observasjon i eldre bygninger. Det er verdt å merke seg at fuktskjoldene også kan stamme fra tidspunktet taket ble konstruert, og at det kan ha

Bilde av fuktmerker på loft

Det bør etableres lufterventiler i gavelvegger på loft.

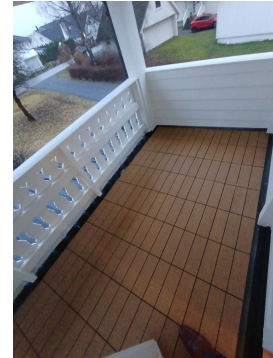
Utgang fra stue i første etasje til terrasse vendt mot sydvest. Bjelkelag med terrassebord og rekkverk av av tre. Terrassen fremstår i normal stand i forhold til alder. Det registreres en rekkverkshøyde på 90 cm, noe som ikke er tilfredsstillende ihht dagens krav. Terrassen ligger direkte mot boligens kledning, noe som på sikt kan føre til fuktskader. Terrassen er overbygget, så det er begrenset fuktbelastning mot kledningen. Avrenning og sikring mot vann er vurdert som tilfredsstillende. Utgang fra soverom i andre etasje til terrasse vendt mot sydvest. Underlag tekket med stålplater med heller av kompositt montert på tekking og rekkverk av av tre. Terrassen fremstår i normal stand i forhold til alder. Det registreres en rekkverkshøyde på 80 cm, noe som ikke er tilfredsstillende ihht dagens krav.

Bilde av terrasse 2. Etg

- Det er ikke krav om utbedring av rekkverkshøyde opp til dagens forskriftskrav.
- Det er ikke behov for utbedringstiltak.
- Tidspunkt for utskiftning av tettesjikt/membran nærmer seg ut ifra alder på dagens tekking.

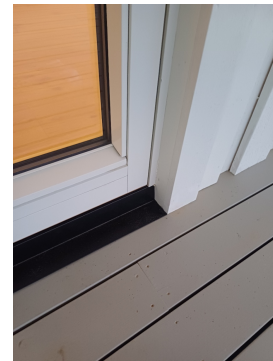
Bilde av beslag på dør og terrasse mot kledning

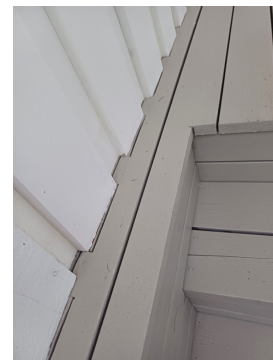
Bilde av terrasse mot kledning

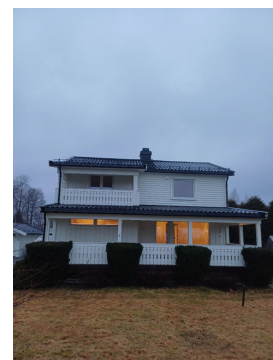
Oversiktsbilde av terrasser

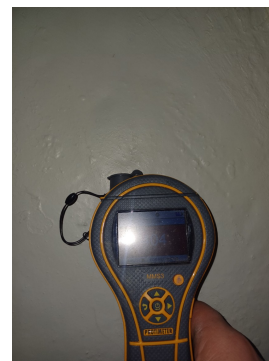
Det ble kun foretatt fuktsøk på tilgjengelige overflater i rom under terreng. Det ble avdekket forhøyede fuktverdier ved fuktsøk på befaringsdagen. Dette tyder på at drenering har redusert kapasitet på grunn av alder. Det var ingen synlige tegn til avflassing av maling eller svertesopp.

- Det er påvist indikasjoner på noe fuktgjennomtrenging inn i kjellermur.

Det ble avdekket forhøyede fuktverdier ved fuktsøk på befaringsdagen. Årsaken kan være redusert kapasitet på drenering og/eller oppsug fra grunnen. I eldre bygg ble det ikke benyttet kapilærbrytende sjikt mot grunnen, så dette er vanlig i eldre bygg.

Bilde fra fuktsøk i kjeller

- Det påviste fuktnivå gir grunn til å overvåke konstruksjonen jevnlig for å se utvikling over tid, og eventuelt foreta tiltak for å unngå fuktskader.

En utskifting av drenering må påregnes i tiden som kommer.
