# Tilstandsrapport

📍 Søndre Allmenningen 7, 5036 BERGEN 📖 BERGEN kommune

# gnr. 168, bnr. 779

## Leilighet i boligblokk - Byggeår: 1959

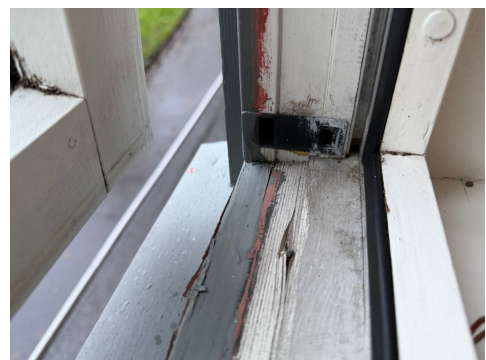
Vær oppsøprukket trevirke i eldre vinduskarm.

Overvåk tilstanden, foreta utskiftninger v/ behov. Tidspunkt for eventuell utskifting av vinduer er vanskelig å anslå da dette vil variere ut i fra klimatiske forhold, vedlikeholdsintervall etc.

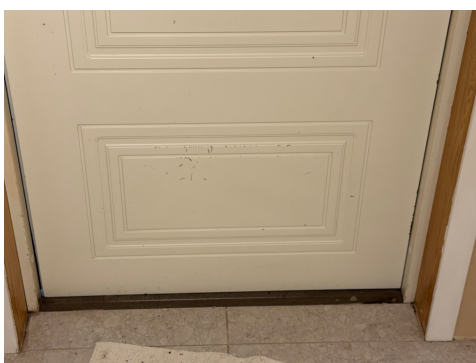
Slitasje i nedre del av ytterdør.

Pakning i overgang karm - dørblad bør lokal utbedres, ev. skiftes v/ behov.

Overvåk tilstanden, foreta utskiftninger v/ behov. Tidspunkt for eventuell utskifting av dører er vanskelig å anslå da dette vil variere ut i fra klimatiske forhold, vedlikeholdsintervall etc.

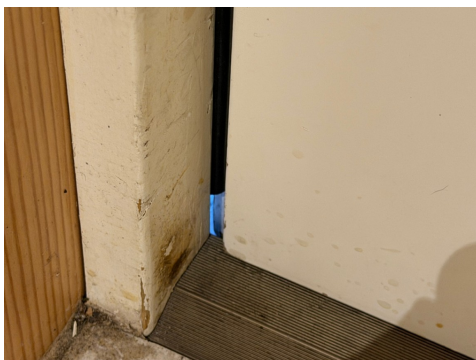
Glip mellom dørblad - pakning.

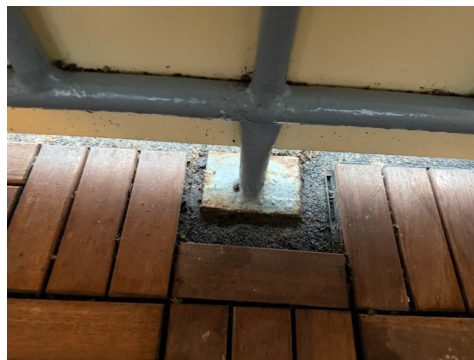
Balkongen fremstår med eldre standard. Rust ble observert flere steder på rekkverk.

Rust på rekkverk.

Overvåk tilstanden på balkongen, foreta utbedringer v/ behov.

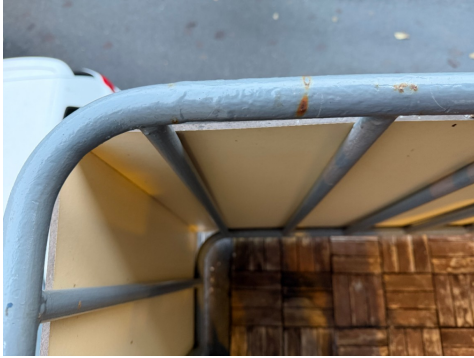
Balkongen fremstår med eldre standard. Rust ble observert flere steder på rekkverk.

Rust på rekkverk.

Overvåk tilstanden på balkongen, foreta utbedringer v/ behov.  
Tidspunkt for eventuell utbedring er vanskelig å anslå da dette vil variere ut i fra klimatiske forhold, vedlikeholdintervall etc.

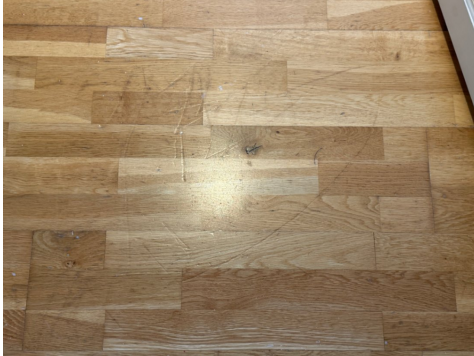
Slitasje/striper i parkettgulv.

Parkett bør slipes/behandles, ev. skiftes dersom striper/hakk er for dype. Ujevne overflater bør sparkles/males v/ behov.

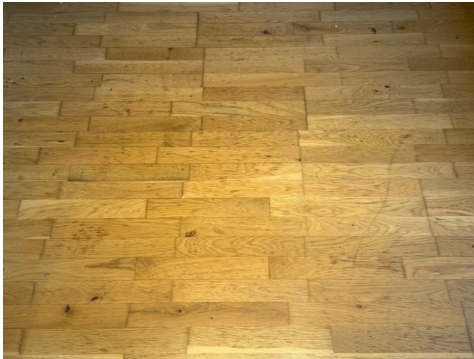
Slitasje/striper i parkettgulv.

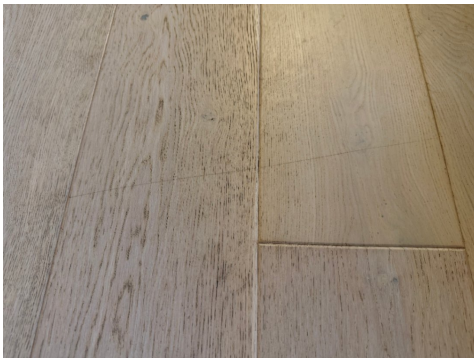
Stripe i parkettgulv.

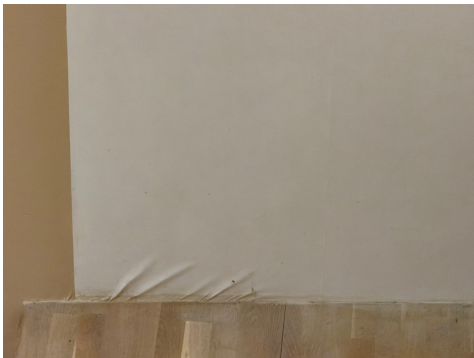
Ujevn veggoverflate i trapperom.

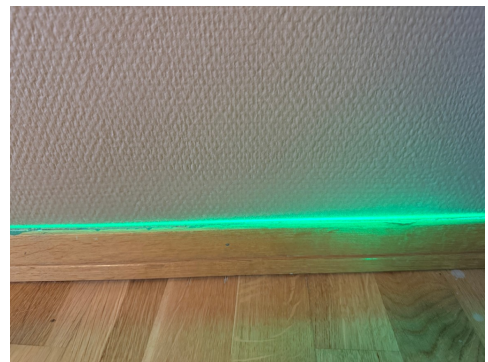
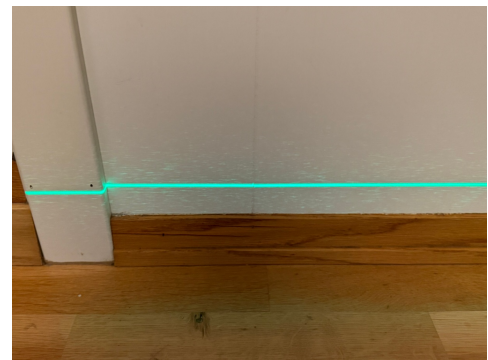
- Det er målt høydeforskjell på mellom 15-30 mm gjennom hele rommet. Tilstandsgrad 2 gis med bakgrunn i standardens krav til godkjente måleavvik.

Bilder viser skjevheter i gulv på hovedsoverom.

- For å få tilstandsgrad 0 eller 1 må høydeforskjeller rettes opp. Det vil imidlertid sjelden være økonomisk rasjonelt som et enkeltstående tiltak i en bolig som dette. Dersom boligen en gang skal renoveres, kan man vurdere slike tiltak.

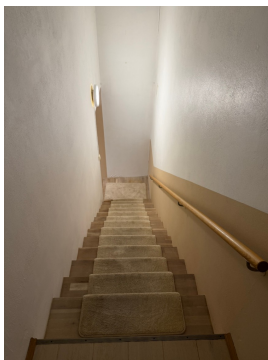
Innvendig trapp i leiligheten. God takhøyde i trapperom.

Håndløper må monteres på den ene veggen for å tilfredsstille krav på byggetidspunktet (innredning i 2003).

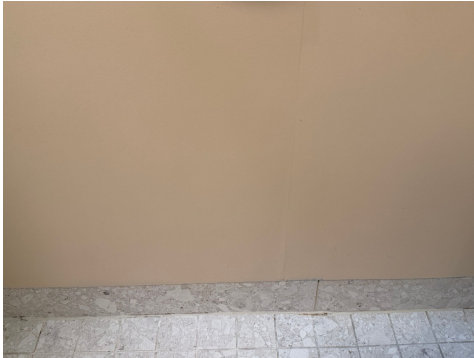
Overgang sokkelflis - baderomsplater i dusjsone.

Overvåk tilstanden, foreta utbedringer v/ behov.

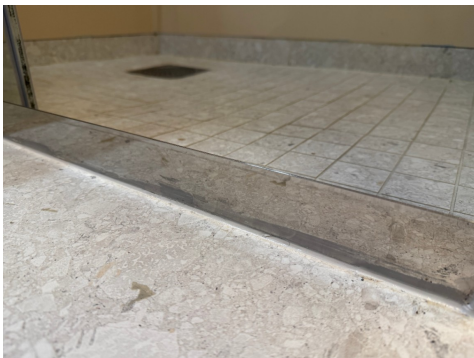
U-ETG > BAD (5,2 M<sup>2</sup>)

- Det er mulighet for at det kan forekomme vannlekkasje på våtrommet hvor vann ikke vil gå til sluk.
- Det er påvist at høydeforskjell fra topp slukrist til gulv/synlig topp membran ved dørterskel er mindre enn 25 mm.
- Det er påvist at noen fliser har bom (hulrom under).

Det er oppkant inntil dusjsone. Dersom det oppstår en lekkasje utenfor dusjsone vil ikke lekkasjevann ledes til sluk.

Vedr. fallforhold til sluk: Vær oppmerksom ved bruk. For å få tilstandsgrad 0 eller 1 må gulvet bygges om, for å få riktig fall til sluk. Det vil imidlertid sjelden være økonomisk rasjonelt som et enkeltstående tiltak. Ved en eventuell renovering, påse at våtrommet bygges med riktig fall til sluk.

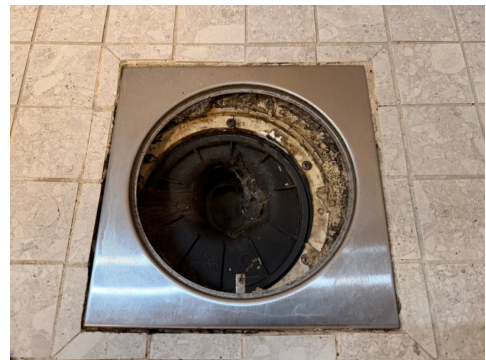
U-ETG > BAD (5,2 M<sup>2</sup>)

- Mer enn halvparten av forventet brukstid er passert på membranløsningen.
- Mer enn halvparten av forventet brukstid er passert på slukløsningen.
- Det er påvist andre avvik:

Ukurant løsning: Fliser oppå våtromsbelegg. Å legge fliser direkte på våtromsbelegg frarådes fordi det gir dårlig vedheft og kan føre til at flisene løsner over tid. Beleggets vannavstøtende overflate gjør det vanskelig for flislim å feste godt. I tillegg kan eventuell fukt under belegget bli innestengt, noe som øker risikoen for mugg og råte. Løsningen bryter med gjeldende våtromsnormer.

Plastsluk i dusjsone.

Badets alder og overnevnte forhold tilsier at det bør vurderes å montere lukket dusjkabinett. Da vil badegulv og vegger få minimal fuktpåvirkning v/dusjing.

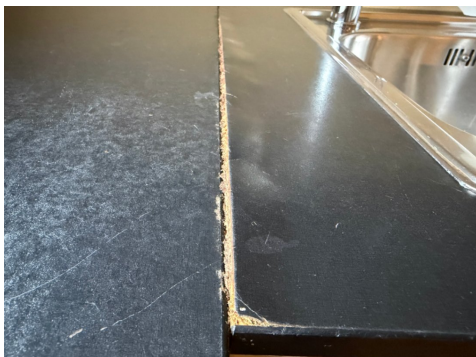
Benkeplate har slitasje og fuktutsvelling flere steder. Skapfront under vask har synlig merke etter skrue.

Fuktutsvelling i skjøt på benkeplate.

Benkeplate må lokal utbedres, ev. skiftes for å lukke avviket.

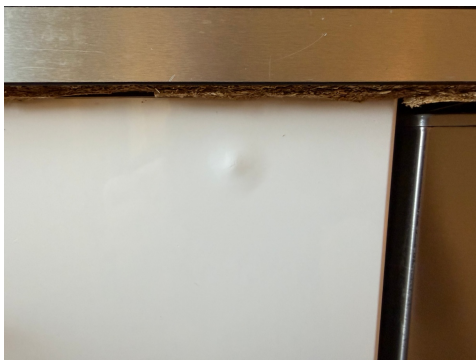
Merke i skapfront etter skrue.

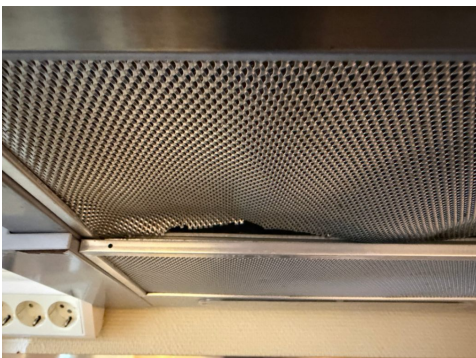
Bunker/skjevheter i rist i ytre del av ventilator.

Ventilator bør lokal utbedres, ev. skiftes v/behov.

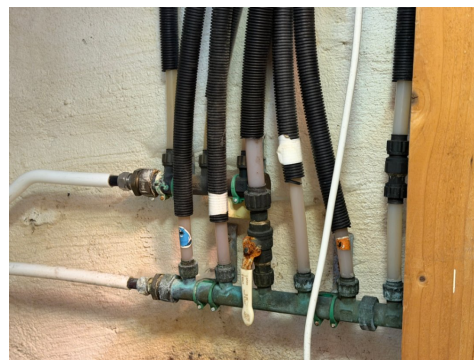
- Det er irr på rør.
- Det er påvist andre avvik:

Rørfordelingen er montert uten et lukket fordelerskap. Hvis det skulle oppstå en lekkasje, vil ikke denne løsningen konsentrere lekkasjevannet mot sluket, som det ville ha vært tilfelle hvis det var et lukket fordelerskap.

Rørsentral i kott. Irr og rust på store deler av rørsentral. Oppgraderinger må påregnes.

Rørsentral bør undersøkes av rørlegger og utbedringer må påregnes. Det bør monteres nytt fordelerskap til rør i rør system dersom det skal foretas oppgradering av badet.

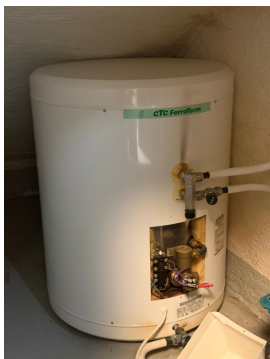
Varmtvannstank i kott. Deksel må monteres foran el.ledninger. Deksel foreligger.

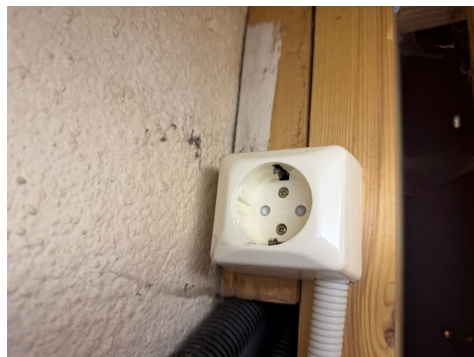
Ingen tegn til varmgang i stikkontakt til varmtvannstank. Stikkontakt bør allikevel skiftes til fast el. tilkobling for å unngå varmgang og brannfare.
