# Tilstandsrapport

levert av Anticimex AS

Vestbyvegen 25 & 27  
2022 GJERDRUM  
Gnr./Bnr.: 52/2  
Gjerdrum kommune

Befaringsdato: 08.12.2025

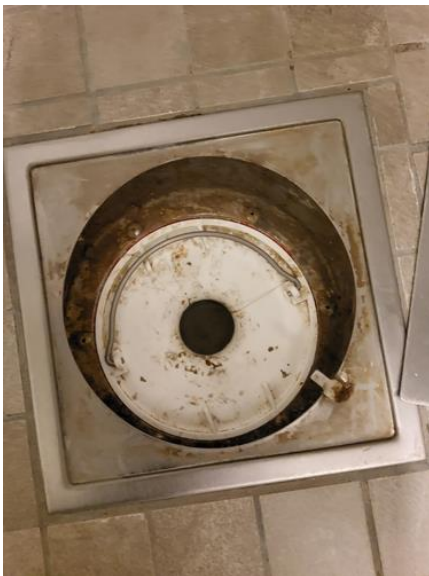
Membran, tettesjikt og overgang til sluk. - [Sluk bad 2.etasje sidebygning ]

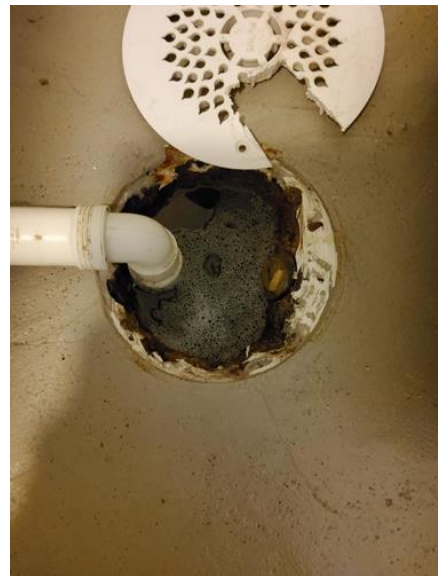
Helhetsvurdering - [Sluk bad 1.etasje sidebygning ]

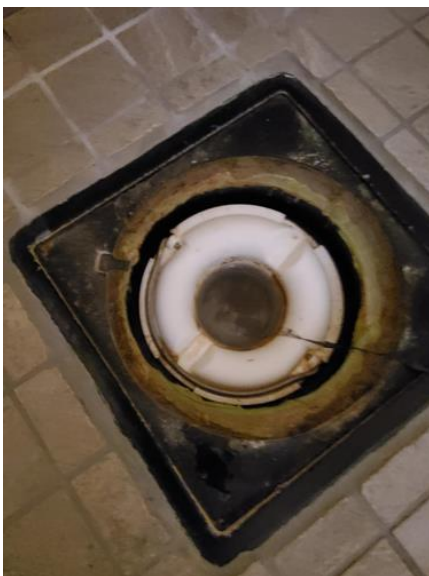
Helhetsvurdering - [Sluk bad 1.etasje hovedbygning ]

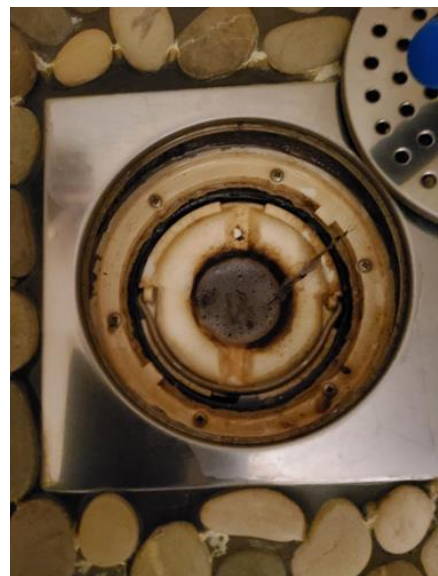
Membran, tettesjikt og overgang til sluk. - [Sluk bad 2.etasje hovedbygning ]
