## EIERSKIFTERAPPORT™

## ENEBOLIG

Lerkesvingen 18, 2022 Gjerdrum

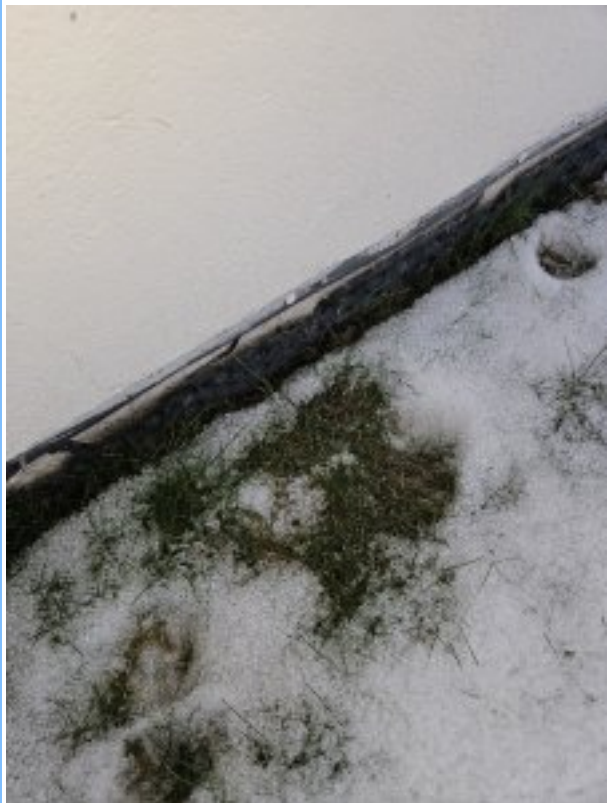
Det er stedvis små sprekker, riss og avskaling av puss på grunnmuren. TG2

Årsak: Sprekkdannelse i vegg har karakter som er forenlig med bevegelser i grunnen og alderslitasje.

Knotteplasten har noen skader stedvis. TG3

Risiko: Det kan gi økt risiko for fuktpåvirkning i veggkonstruksjonen.

Det ble målt noe høye fuktverdier i kjelleretasjen på yttervegger og gulvdekket i kjellerboder og på vaskerommet. TG2 Se også punkt 9.1 - 9.1.3.

Anbefalt tiltak: Det anbefales å få vurdert sprekkdannelsene av fagperson med geoteknisk eller bygningsfaglig kompetanse for å avklare årsak, utvikling og eventuelt behov for tiltak.

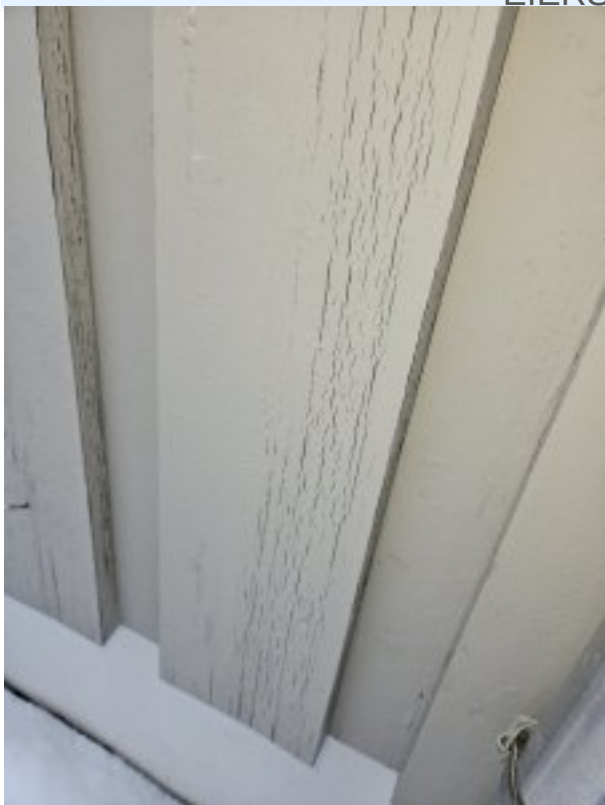
Det er påvist skader, sprekker og råteskade på kledningen.

Risiko: Dette medfører økt risiko for oppfukting og råteskader, spesielt i perioder med mye nedbør eller snøsmelting.

Panelbord vurderes å ha mye tørrsprekker og slitte overflater. TG2

Anbefalt tiltak: Det anbefales å undersøke veggkonstruksjonen nærmere ved åpning eller fuktmåling, utført av fagperson, for å avklare omfang og eventuelt behov for utbedring.

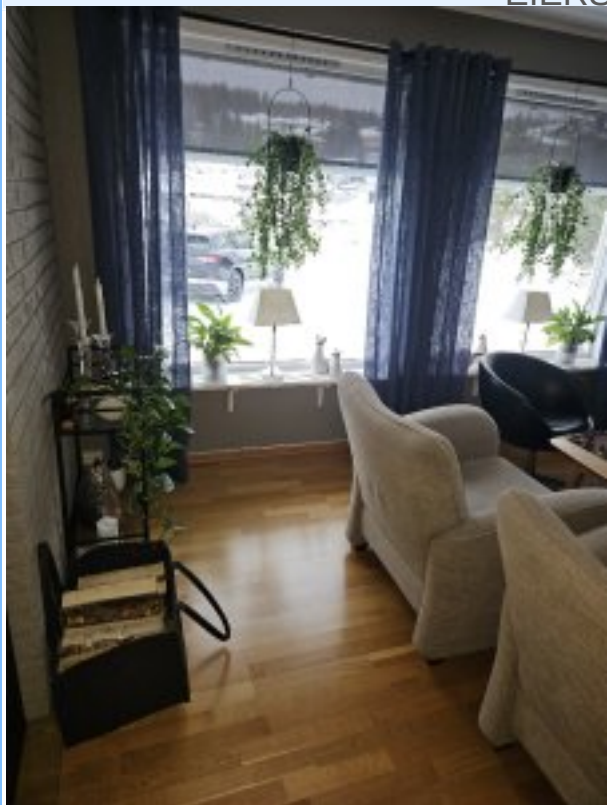
Årsak: Et punktert vindu betyr at det har oppstått lekkasje i isolerglassruten, slik at det kommer inn fuktighet mellom glassene. Dette skjer ofte på grunn av alder, slitasje på tetningslistene eller ytre påvirkninger som temperatursvingninger og bevegelser i konstruksjonen.

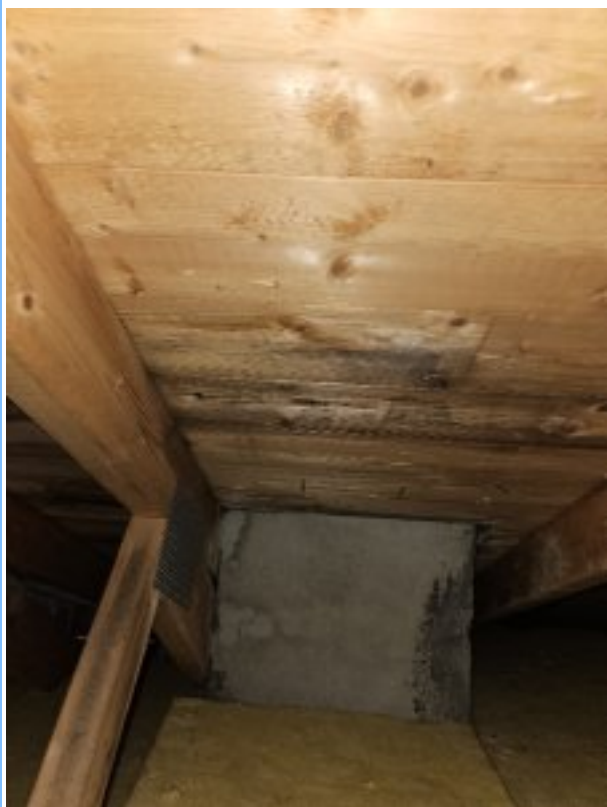
Det er stedvis små fuktskjolder og svertesopp i undertaket på loftet. TG2

Risiko: Kondens kan gi økt fuktbelastning og risiko for mugg- og råteskader over tid.

Hjemmelshaver opplyser om at det har vært lekkasje i stuetaket grunnet kondens fra loftet, etter at hjemmelshaver hadde etterisolert loftet har det ikke vært noen tegn til lekkasje i tak/himlingen på stuen.

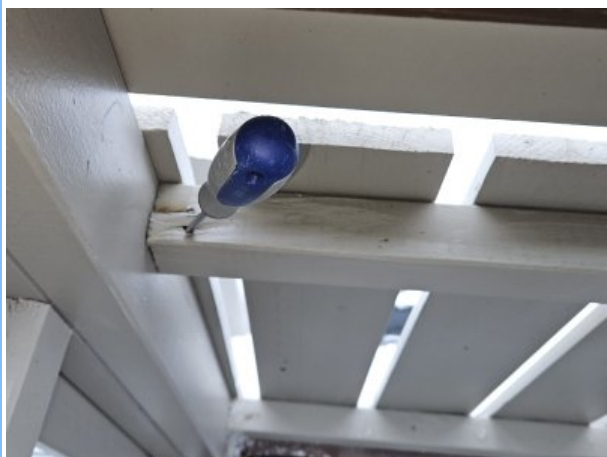
Det ble avdekket at det var råteskade på rekkverket på entréveranda på befaringstidspunktet. TG3

Årsak: Langvarig fuktpåvirkning har gitt forhold som er forenlig med råteskader i treverket.

Risiko: Råteskader kan utvikle seg videre og redusere bæreevne og funksjon i konstruksjonen.

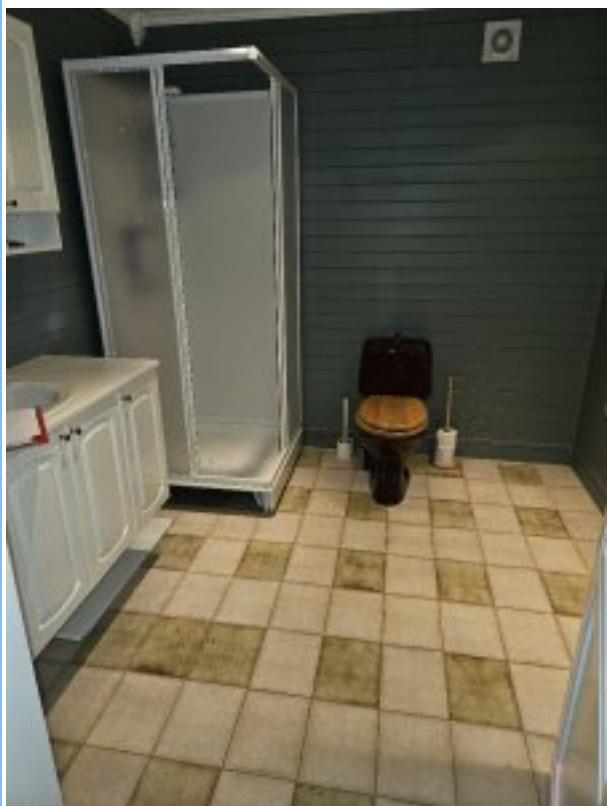
Det er påvist avvik på skjøter og underkant av plater.  
Det er ikke påvist fuktskader eller spor etter skadedyr.  
Det er ventiler som kan åpnes.

Risiko: Dette gir en økt risiko for fuktinntrenging i materialer som ikke tåler fukt eller damp.

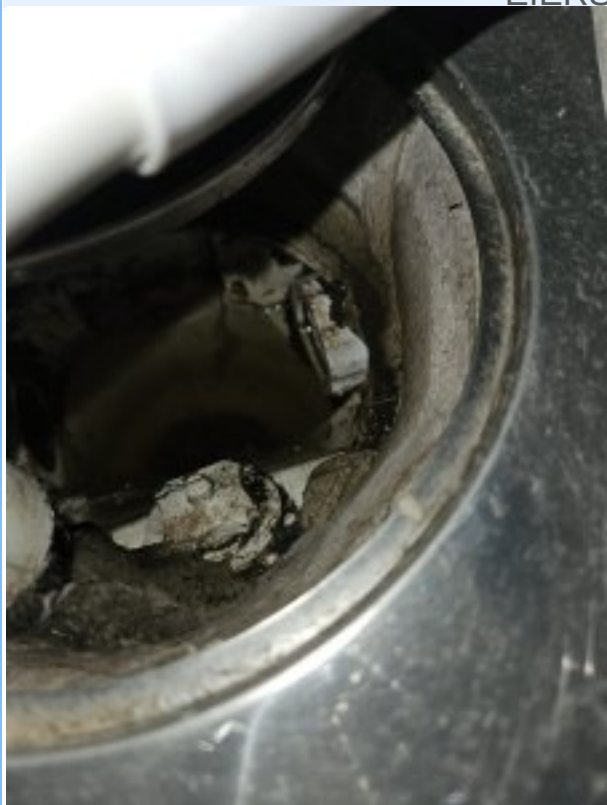
Det er påvist avvik i forhold til sluk, rørgjennomføringer, mansjetter eller klemring.

Det er påvist tegn på feil utførelse, feil materialvalg, skadelig fukt eller utettheter.

Risiko: Dette gir en økt risiko for fuktinntrenging i veggkonstruksjonen og gulvkonstruksjonen.

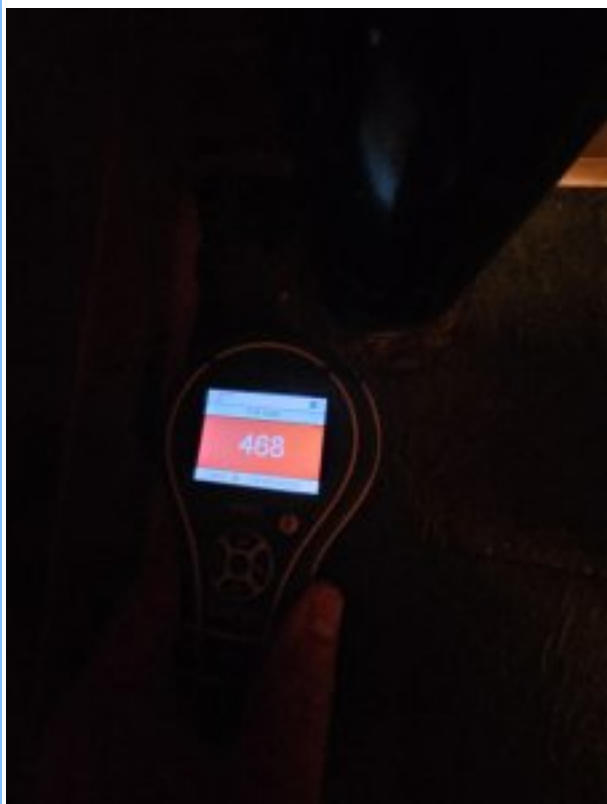
Det ble utført fuktsøk på tilfeldig utvalgte steder på gulvet og yttervegger på vaskerommet og begge boder hvor det avdekkes forhøyde fuktverdier.

Risiko: Videre fuktpåvirkning kan føre til økt nedbrytning av materialer i veggkonstruksjonen og gulvkonstruksjonen.

Anbefalt tiltak: Det anbefales å undersøke veggkonstruksjonen og gulvkonstruksjonen nærmere ved åpning eller fuktmåling, utført av fagperson, for å avklare omfang og behov for utbedring.
