# Lerkesvingen 18

## EIERSKIFTERAPPORT™

## ENEBOLIG

Lerkesvingen 18, 2022 Gjerdrum

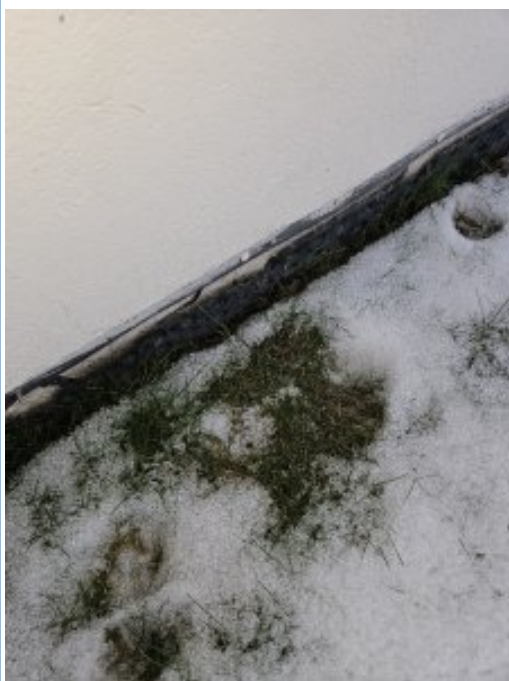
**1. Grunn og fundamenter****TG 3** 1.1 Byggegrunn, fundamenter, grunnmur, drenering og sikring mot vann og fuktighet

Det er stedvis små sprekker, riss og avskaling av puss på grunnmuren. TG2

Årsak: Sprekkdannelse i vegg har karakter som er forenlig med bevegelser i grunnen og aldersslitasje.

Risiko: Videre bevegelser kan føre til økt sprekkdannelse og påvirkning av konstruksjonens stabilitet.

Knotteplasten har noen skader stedvis. TG3

Risiko: Det kan gi økt risiko for fuktpåvirkning i veggkonstruksjonen.

Det ble målt noe høye fuktverdier i kjelleretasjen på yttervegger og gulvdekket i kjellerboder og på vaskerommet. TG2 Se også punkt 9.1 - 9.1.3.

Risiko: Videre fuktpåvirkning kan føre til økt nedbrytning av materialer i veggkonstruksjonen og gulvkonstruksjonen.

Anbefalt tiltak: Det anbefales å få vurdert sprekkdannelsene av fagperson med geoteknisk eller bygningsfaglig kompetanse for å avklare årsak, utvikling og eventuelt behov for tiltak.

Konsekvens: Forholdet kan medføre behov for utbedring av veggkonstruksjonen og gulvkonstruksjonen dersom fuktpåvirkningen vedvarer.

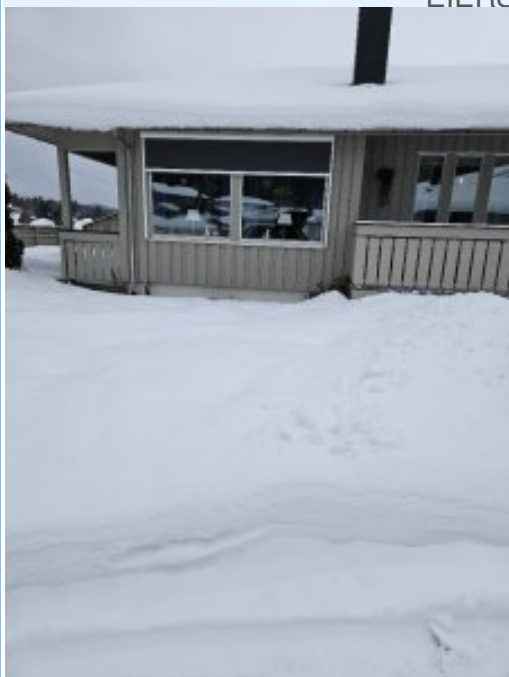
**2. Yttervegger****TG 2** 2.1 Yttervegger

Det er ikke påvist deformasjoner og/eller fuktskader i ytterveggenes konstruksjoner.

Det er påvist skader, sprekker og råteskade på kledningen.

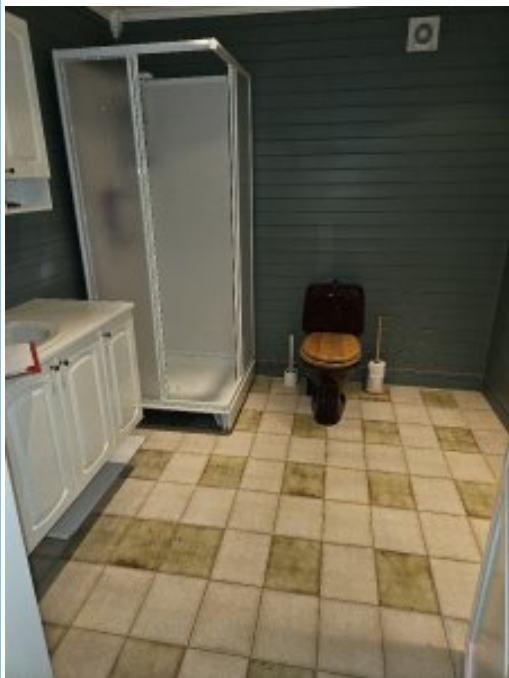
**TG 2** 7.2.2 Overflate gulv

Det er ikke påvist riss og sprekker.  
 Det er ikke påvist sprekker i fuger.  
 Det er ikke påvist bom (hulrom) under fliser.  
 Det er ikke påvist spor etter råteskade, muggvekst eller skadedyr.  
 Det er ikke påvist tilfredsstillende fall til sluket.  
 Terskel er vurdert som tilfredsstillende.  
 Det er ikke påvist tilfredsstillende høydeforskjell fra toppen av sluket til toppen av membranen ved dørterskelen.  
 Det er ikke påvist flekker eller andre skader.

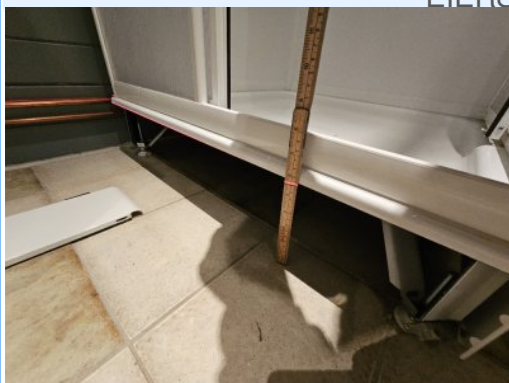
**TG 3** 7.2.3 Membran, tettesjiktet og sluk

Det er påvist avvik i forhold til sluk, rørgjennomføringer, mansjetter eller klemring.

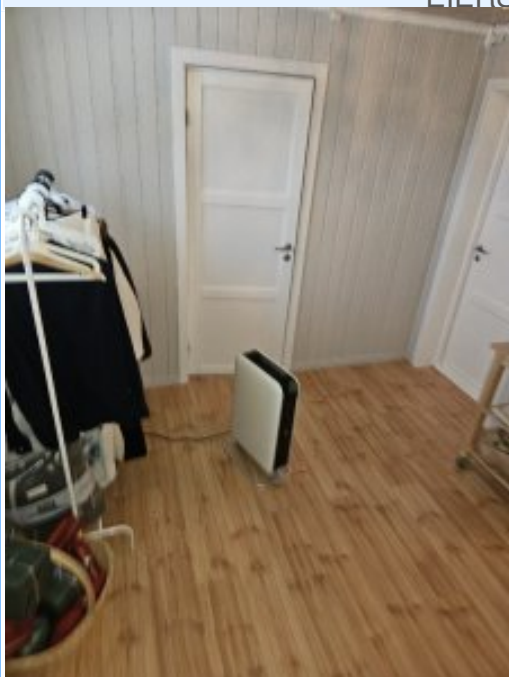
**TG 2** 9.1.2 Gulvets overflate

Det er påvist knirk i gulvene.

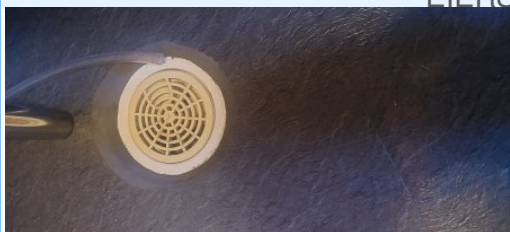
**TG 2** 9.1.3 Fuktmåling og ventilasjon

9.1.3 Gang, 3 stk boder, kjellerstue, innredet rom, vaskerom og entre Fuktmåling og ventilasjon Det ble utført fuktsøk på tilfeldig utvalgte steder på

gulvet og yttervegger på vaskerommet og begge boder hvor det avdekkes forhøyde fuktverdier.

Risiko: Videre fuktpåvirkning kan føre til økt nedbrytning av materialer i veggkonstruksjonen og gulvkonstruksjonen.

Konsekvens: Forholdet kan medføre behov for utbedring av veggkonstruksjonen og gulvkonstruksjonen dersom fuktpåvirkningen vedvarer.

Anbefalt tiltak: Det anbefales å undersøke veggkonstruksjonen og gulvkonstruksjonen nærmere ved åpning eller fuktmåling, utført av fagperson, for å avklare omfang og behov for utbedring.

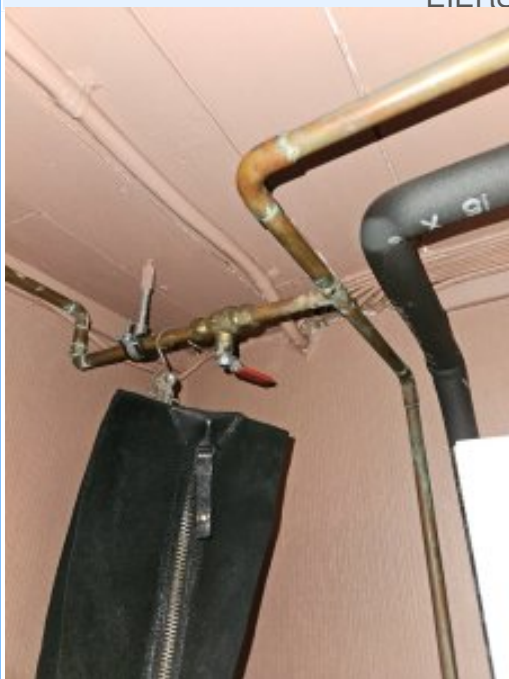
**TG 2** 10.2 Varmtvannsbereder

Varmtvannsbereder er fra 2011
