Tilstandsrapport

Boligbygg med flere boenheter

Stensgata 18, 0358 OSLO

Rapportdato: 12.05.2026

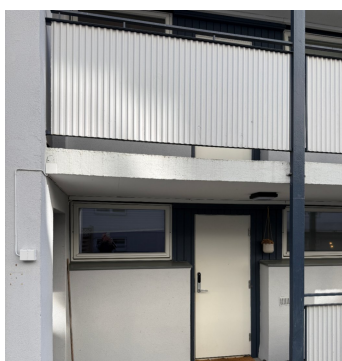
TG 1 Dører

Bygningen har brann- og lydklassifisert entrédør.

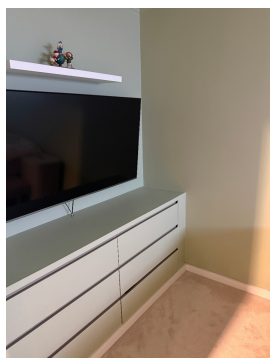
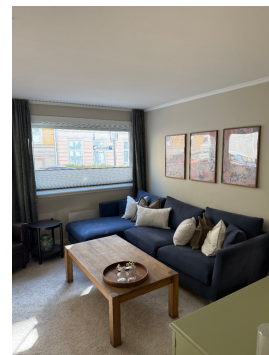
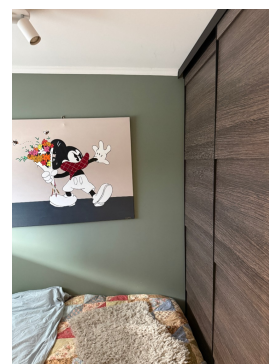
TG 1 Overflater

Innvendig er det gulv av teppe, laminat og fliser. Veggene har malte overflater. Innvendige tak har malte overflater.

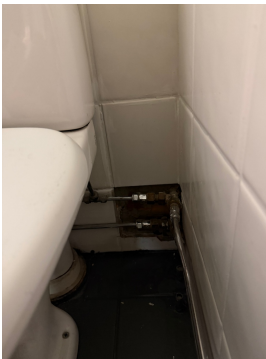
! TG 3 Overflater vegger og himling

Veggene har fliser. Taket har panel.

- Overflaten har omfattende skader.

- Dersom avvik ikke utbedres er det fare for videre skadeutvikling.

Kostnadsestimat: 100 000 - 200 000

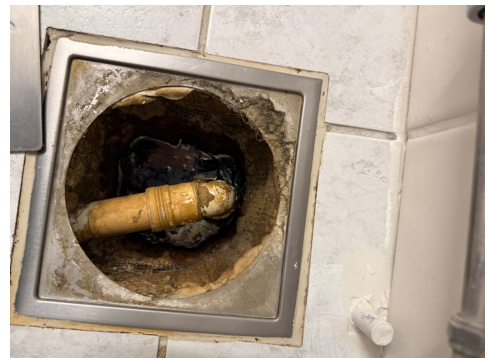
! TG 2 Sluk, membran og tettesjikt

Det er eldre soilsluk og ukjent tettesjikt/membran.

- Membran i kombinasjon med gammelt sluk uten klemring. Membran er smurt ned på sluk.
- Membran kan ikke konstateres (ikke synlig og det foreligger heller ikke dokumentasjon).

- Uten tilfredsstillende klemring er det vanskelig å sikre en vanntett overgang mellom smøremembranen og sluket. Dette øker risikoen for at vann kan sive ned langs sidene av sluket og forårsake fuktskader i gulvkonstruksjonen og omkringliggende område.
- Det må gjøres nærmere undersøkelser.
- Det må gjøres nærmere undersøkelser. Manglende membran/tettesjikt medfører risiko for lekkasjer og fukt i konstruksjonen.

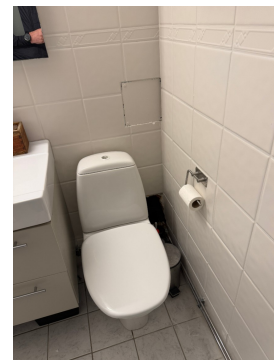
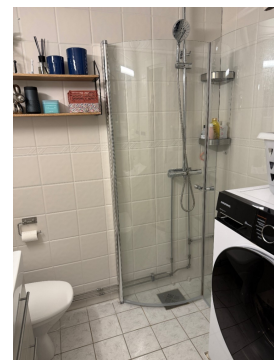
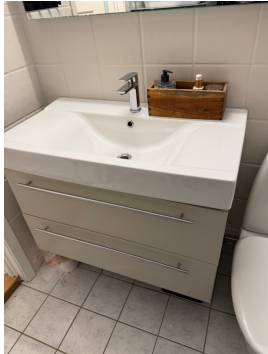
! TG 1 Sanitærutstyr og innredning

Rommet har innredning med nedfelt servant, toalett, dusjvegger/hjørne og opplegg for vaskemaskin.

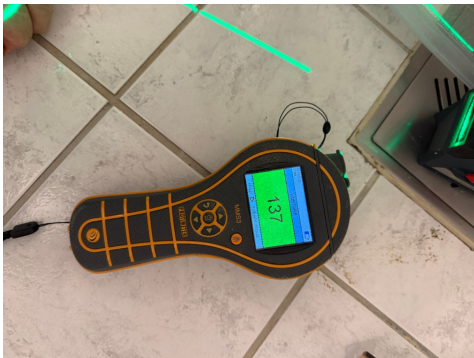
TG IU Tilliggende konstruksjoner våtrom

Hulltaking er ikke foretatt da det ikke er fysisk mulig pga tilliggende konstruksjoner.

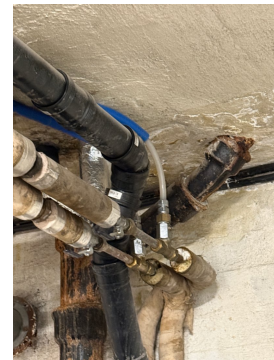
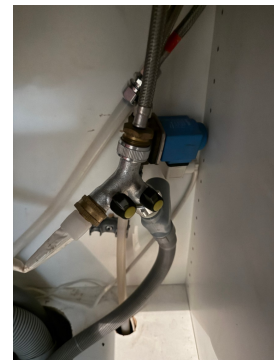
TG 1 Vannledninger

Innvendige vannledninger er av kobber. besiktiget i kjeller

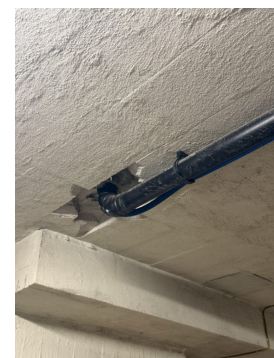
TG 1 Avløpsrør

Det er avløpsrør av plast.
