Leilighet  
Hønsisletta 5  
2022 Gjerdrum

**Boligens tekniske tilstand:**

Takstmann

Dato: 04/03/2026

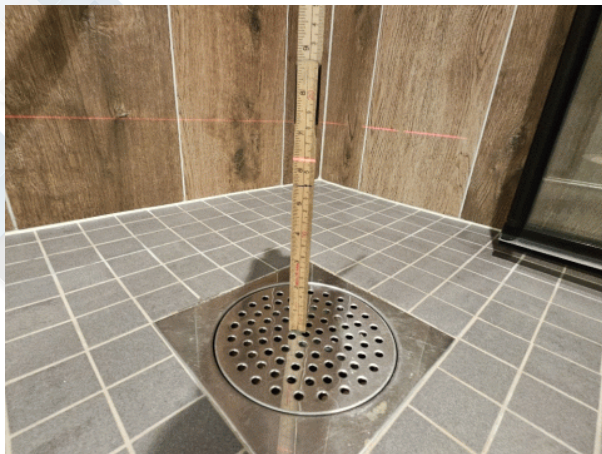
Det ble utført en enkelt test av overflatene, der det registreres tilfredsstillende fall på gulv mot sluk. Gulvfliser vurderes å ha normal slitasje etter alder og bruk. TG1

**Merknader:** Utskifting/vedlikehold: Normal tid før utskifting av gulv i våtrom med keramiske fliser direkte på membran er 25 år.

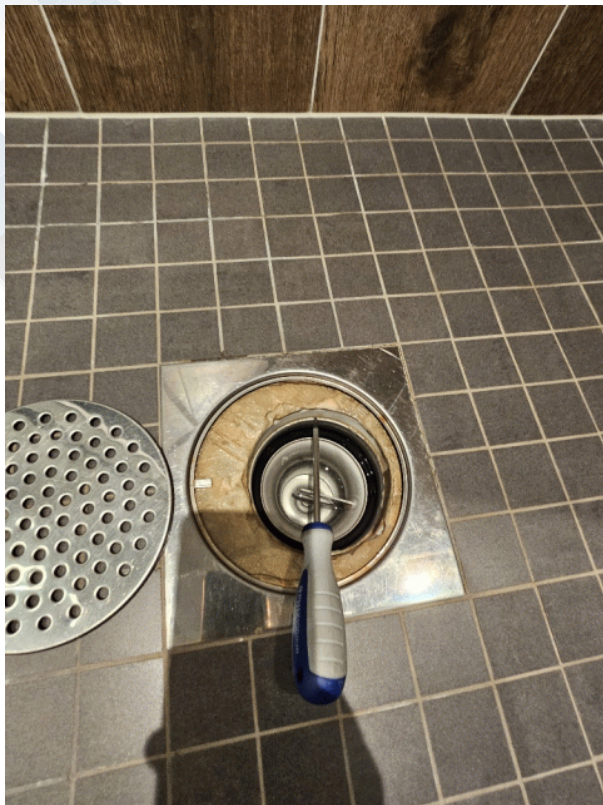
### TG 1 1.1.3 Membran, tettesjiktet og sluk

Membranen er fra 2020

Det er ikke påvist avvik i forhold til sluk, rørgjennomføringer, mansjetter eller klemring.

Det er ikke påvist tegn på feil utførelse, feil materialvalg, skadelig fukt eller utettheter.

Membranen ligger skjult i konstruksjonen og kan ikke undersøkes uten å gjøre destruktive inngrep ved å demontere fliser. Viktig å merke seg at membran er en bygningsdel som har en naturlig slitasje over tid med en forventet levetid. Fuktsøk inne på flislagte våtrom blir ikke utført da det vil gi uklare indikasjoner på om fukten ligger mellom fliser og membran eller under membran. Det er synlig mansjett under klemring i sluket. TG1

Det ble ikke boret hull fra tilstøtende rom for å måle fukt i bunnsvill. TGIU

Det ble søkt etter fukt på tilgjengelige tilstøtende overflater under befaringstidspunktet, der det ikke ble avdekket unormale verdier. TG1

Anbefalt tiltak: Skulle det foreligge mistanke om feil eller avvik, anbefales det å undersøke veggkonstruksjonen nærmere ved åpning, utført av fagperson, for å avklare omfang og eventuelt behov for utbedring.

**Merknader:** Utskifting/vedlikehold: Normal tid før utskifting av vegger og gulv i våtrom med keramiske fliser direkte på membran er 25 år.

Utskifting/vedlikehold: Normal forventet levetid før utskifting av gulvsluk er 50 år.

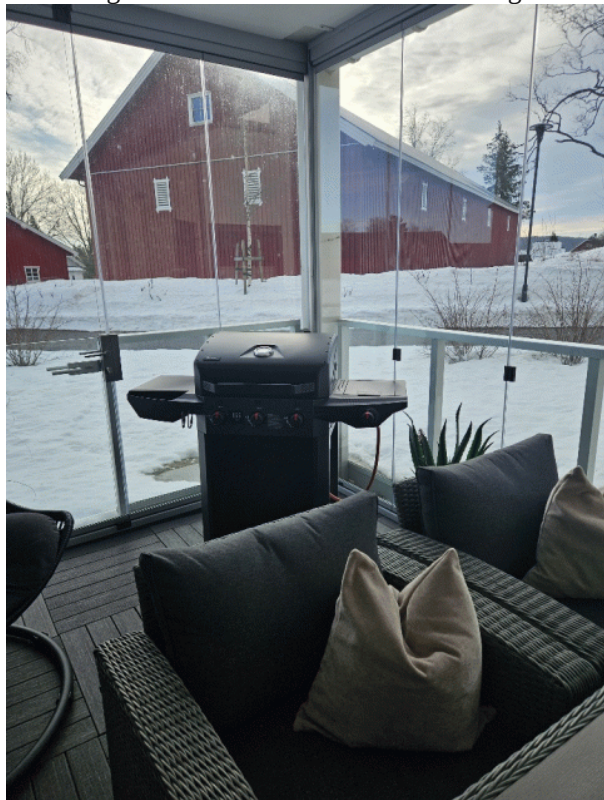
Det gjøres oppmerksom på at hjemmelshaver har belagt betongdekke med klikkgulv, dette vanskeliggjør kontroll/inspeksjonen av betongdekke. Dette kan medføre til at eventuelle skjulte skader eller avvik under klikkgulvet ikke var synlige ved visuell befarings.

**Merknader:** Utskifting/vedlikehold: Normal tid før represjon av betong 15 - 25 år.

Utskifting/vedlikehold: Normal tid før maling av betonggulv er 5 - 9 år.

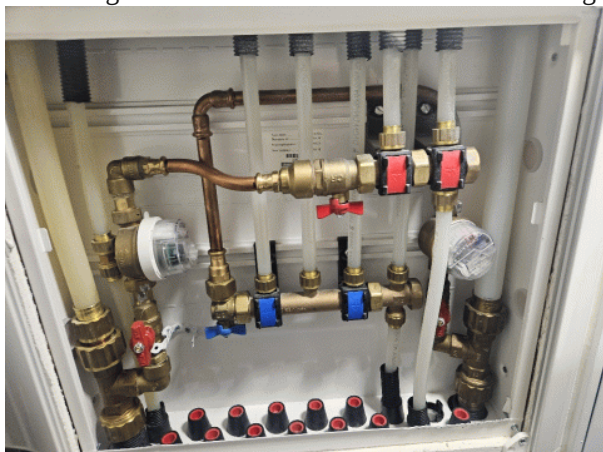
**6. VVS****TG 1** 6.1 WC og innvendige vann- og avløpsrør

Innvendige vann og avløpsrør er fra 2020

Lekkasjevann i fordelerskap ledes til sluk.

Utskifting/vedlikehold: Blandebatterier byttes normalt pga. drypplekkasjer, funksjonssvikt eller umoderne design 10 - 25 år, anbefalt brukstid 15 år.

Utskifting/vedlikehold: Antatt normal levetid for plastrør 25 - 50 år.

Utskifting/vedlikehold: Antatt normal levetid for reguleringsventiler 20 - 30 år.
