# Tilstandsrapport

Lørenvangen 4 A, 0585 OSLO

Befaringsdato: 23.04.2026

Foretak: Øyum Takst og Eiendom AS

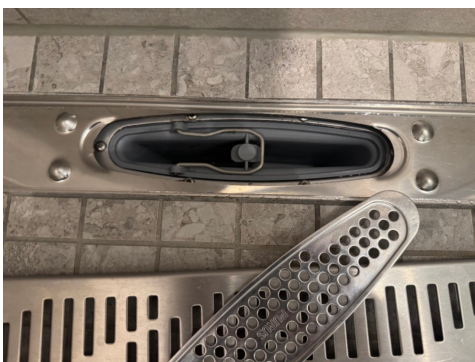
Slukrenne med klemring og synlig membranmansjett.

Sluk.

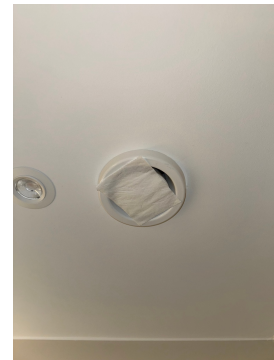
Avtrekksventil tilkoblet balansert ventilasjon. Overstrømmingsspalte under baderomsdøren.

Test av avtrekk. Papiret henger.

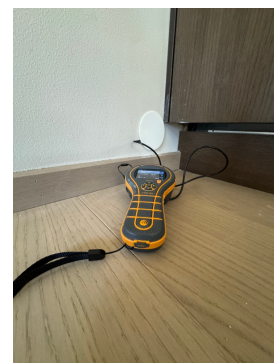
Det er utført hulltaking bak dusjen i tilstøtende stue. Det er stendere i stål, derfor er det utført fuktmåling etter relativ fuktighet, (ikke pigger i tre). Isolasjon i veggen hindrer besiktigelsen. Undersøkelsen er utført med Protimeter MMS 3 med forlengerkabel. Det er utført fuktmåling, sett og lukket etter fukt/misfarging/muggluk. Det er ikke avdekket misfarging, lukt eller måleverdier som indikerer fukt.

Fuktmåling i hulrom i veggen bak dusjen.

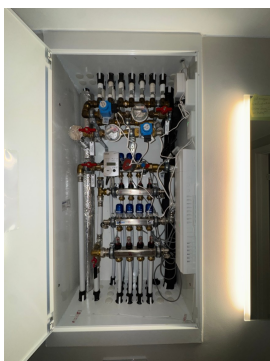
Toalett: Rørskap med samlestocker og stoppekraner til både det vannbårne gulvvarmeanlegget og forbruksvannet. Kursene er merket. Avrenning fra skapet for synliggjøring av eventuelt lekkasjevann. Det er også sensorkabel til lekkasjestopper i skapet.

Rørskap.

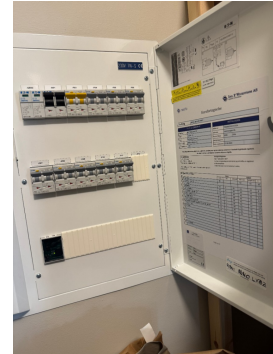
Sikringskap.
