# Tilstandsrapport

Bergslisens gate 1 B, 0354 OSLO

# gnr. 214, bnr. 1, snr. 22

Befaringsdato: 28.04.2025

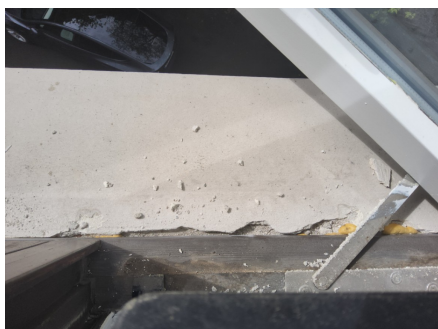
### TG 2 Vinduer

- Det er påvist avvik rundt innsettingsdetaljer.
- Det er påvist andre avvik:

Det er funnet noe avskallet puss i nedre kant av vinduet i stuen.

Vinduene har oppnådd mer enn halvparten av forventet levetid.

Avvik ved ytre tetting øker risikoen for fuktpåkjenninger og potensielle følgeskader.

Eldre vinduer har normalt et høyere varmetap og kan i noen tilfeller ha nedsatt funksjonsevne.
