# Tilstandsrapport

Flyveien 13, 0770 OSLO

# gnr. 32, bnr. 568, snr. 84

Befaringsdato: 06.03.2026

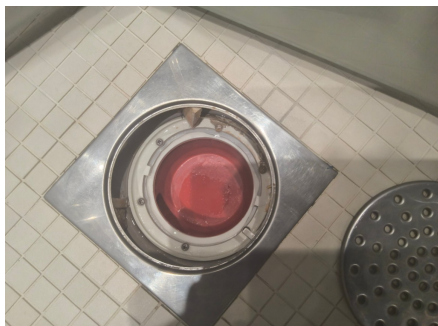
## 6. ETASJE > BAD

- Det er ikke påvist tilfredsstillende løsning for å synliggjøre lekkasje fra innebygget sisterner.

Uten lekkasjesikring av sisternen kan det ved en lekkasje pågå over lengre perioder før den oppdages. Det kan føre til fuktskader i omkringliggende byggematerialer
