# Klostergaten 24 5005 BERGEN

## Tilstandsrapport Eierskifte

Boligtype: Leilighet i flermannsbolig  
Byggeår: 1900  
BRA: 56 m<sup>2</sup>  
BRA-i: 48 m<sup>2</sup>  
Rapportdato: 15.5.2026 (Gyldig til 15.5.2027)

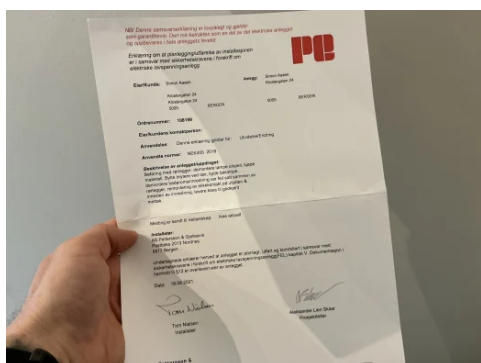
Anbefalte tiltak / ytterligere undersøkelser anbefales

Ja

Boligen har et elanlegg dels uten dokumentasjon. Det bør gjennomføres en utvidet el-kontroll av en kvalifisert elektrofaglig person, og nødvendige tiltak vurderes deretter.
