# Klostergaten 24

## 5005 BERGEN

### Tilstandsrapport

### Eierskifte

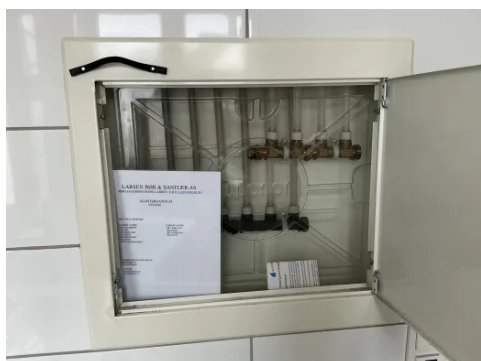
Ikke funnet nevneverdige avvik basert på visuell kontroll.  
Kontrollen er avgrenset til innvendig i leiligheten, og kontrollen stopper ved veggjennomføringer.

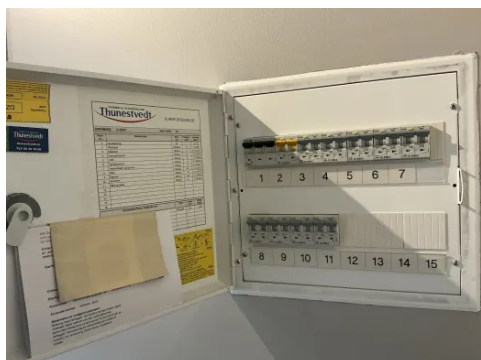
Samsvarserklæring fra 2021 er fremvist (bilde). Samsvarserklæring fra 2012 er ikke fremvist.

Boligen har et elanlegg dels uten dokumentasjon. Det bør gjennomføres en utvidet el-kontroll av en kvalifisert elektrofaglig person, og nødvendige tiltak vurderes deretter.

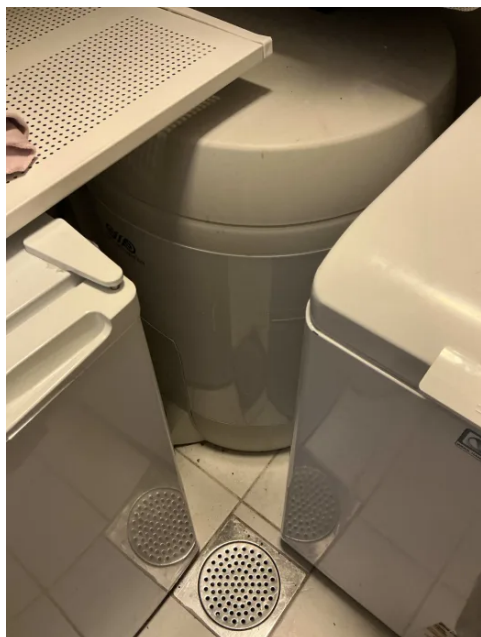
Varmtvannsbereder på bod.

Ikke funnet nevneverdige avvik basert på visuell kontroll.

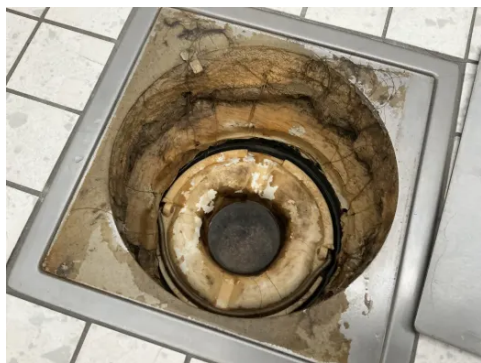
33mm høydeforskjell fra topp gulv ved dør til topp gulv ved sluk. 70mm høyde/oppkant ved dørterskel.

Ikke funnet nevneverdige avvik basert på visuell kontroll.

Med bakgrunn i alder på tettesjiktet / overflater er restlevetiden på rommet usikker (TG 2) (Membran er fra 2012)

Det er ikke etablert noen drengåpning for synliggjøring av eventuell lekkasje fra innebygget sisterner, og det er ikke framlagt noen dokumentasjon på annen godkjent løsning (TG 2)

Anbefaler bestilling av rørlegger for vurdering av mulighet for etablering av drenshull i sokkelflis under toalettskål.
