Leilighet
Rustadsletta 3 C
2030 Nannestad

Boligens tekniske tilstand:

Dato: 07/05/2026

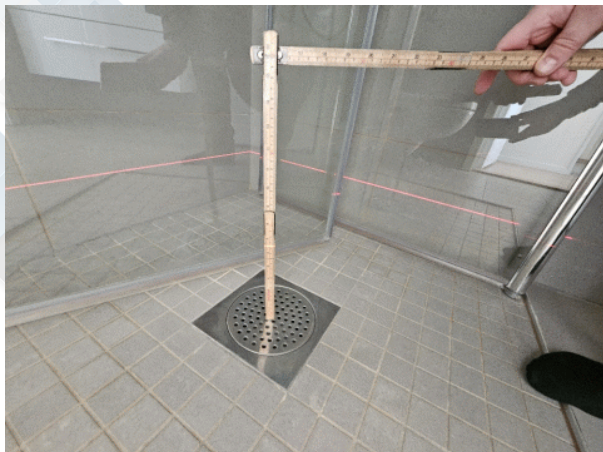
Det ble utført en enkel test av overflatene der det registreres tilfredsstillende fall på gulv mot sluk. Høydeforskjell fra toppen av sluket til toppen av membranen ved dørterskelen ble målt til 25 mm. Flisegulv vurderes å ha normal slitasje etter alder og bruk. TG1

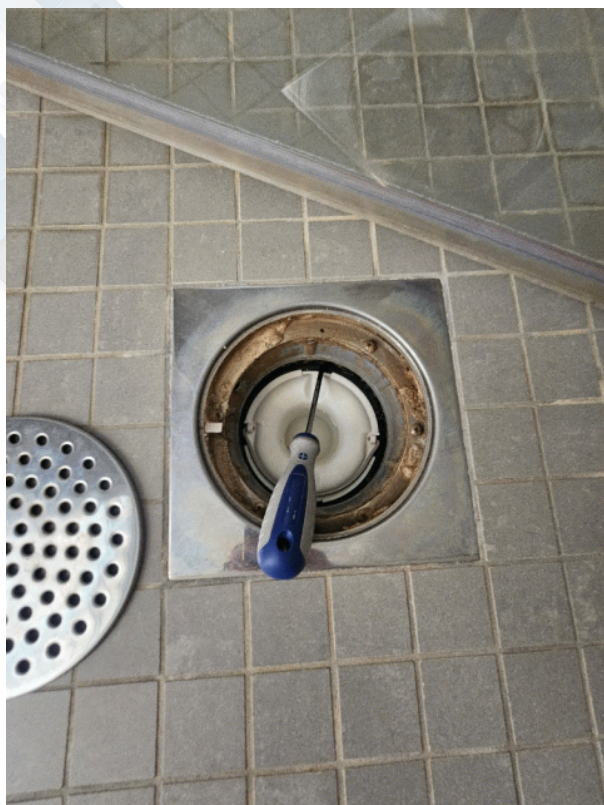
TG 1 1.1.3 Membran, tettesjiktet og sluk

Membranen ligger skjult i konstruksjonen og kan ikke undersøkes uten å gjøre destruktive inngrep ved å demontere fliser. Viktig å merke seg at membran er en bygningsdel som har en naturlig slitasje over tid med en forventet levetid. Fuktsøk inne på flislagte våtrom blir ikke utført da det vil gi uklare indikasjoner på om fukten ligger mellom fliser og membran eller under membranen. Det er synlig mansjett under klemring i sluket. TG1

Det ble boret hull fra tilstøtende rom (soverom) til bad for å måle fuktnivået i bunnsvill, det ble målt normalt fuktinnhold i bunnsvill under 5 vekt-% (ingen utslag).

Det ble også søkt etter fukt på tilgjengelige tilstøtende overflater under befaringstidspunktet, der det ikke ble avdekket unormale verdier. TG1

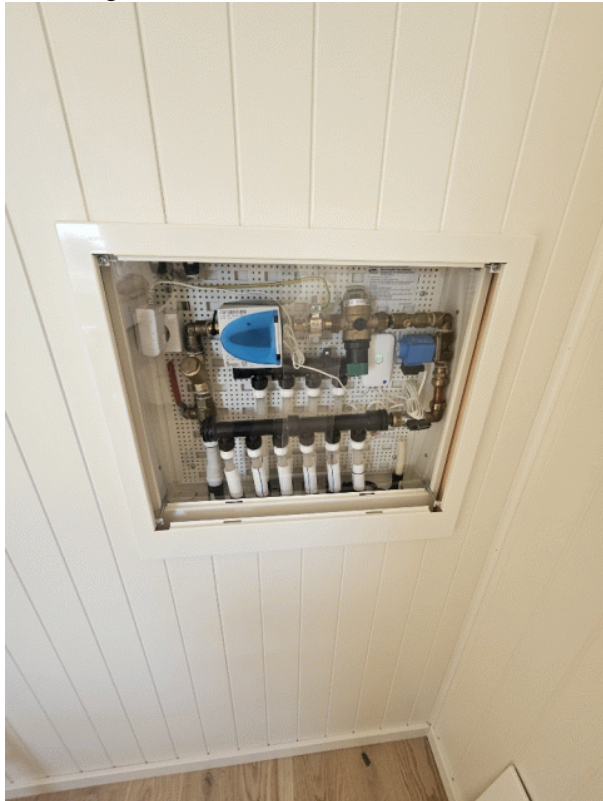
TG 1 6.1 WC og innvendige vann- og avløpsrør

Kraner og avløp i oppvaskbenk og servantskap er testet uten at det ble registrert lekkasje fra vannrør.

Selv om det ikke ble funnet avvik under befaringen, anbefales det å vurdere jevnlig service på innvendige vann- og avløpsrør, utført av en kvalifisert fagperson med godkjent kompetanse.

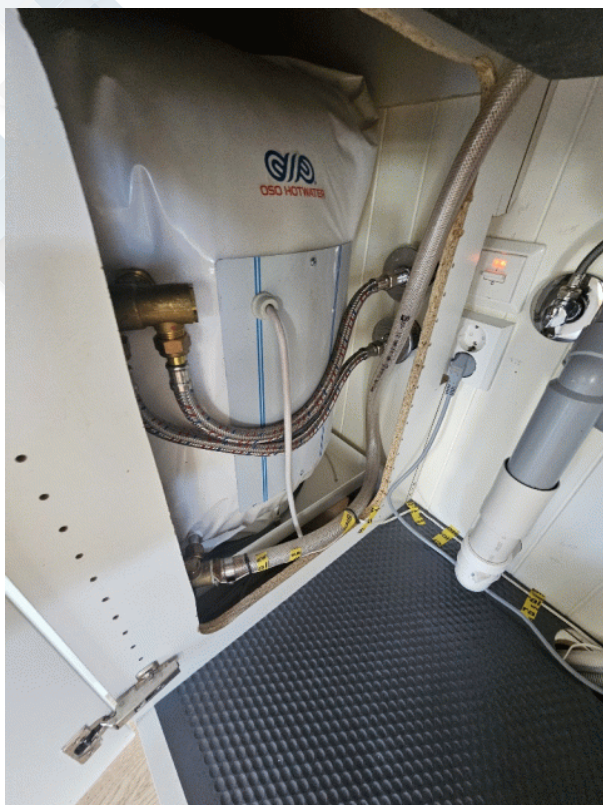
TG 1 6.2 Varmtvannsbereder

Varmtvannsbereder er kun visuelt inspisert, hjemmelshaver melder ingen avvik. TG1 Selv om det ikke ble avdekket avvik på varmtvannsberederne anbefales det jevnlig service. Regelmessig vedlikehold bidrar til å forlenge levetiden på berederne, samt redusere risikoen for uforutsette driftsstans eller lekkasjer. Ved jevnlig kontroll kan man også oppdage begynnende slitasje eller kalkavleiringer, som er vanlig over tid og kan påvirke ytelsen.

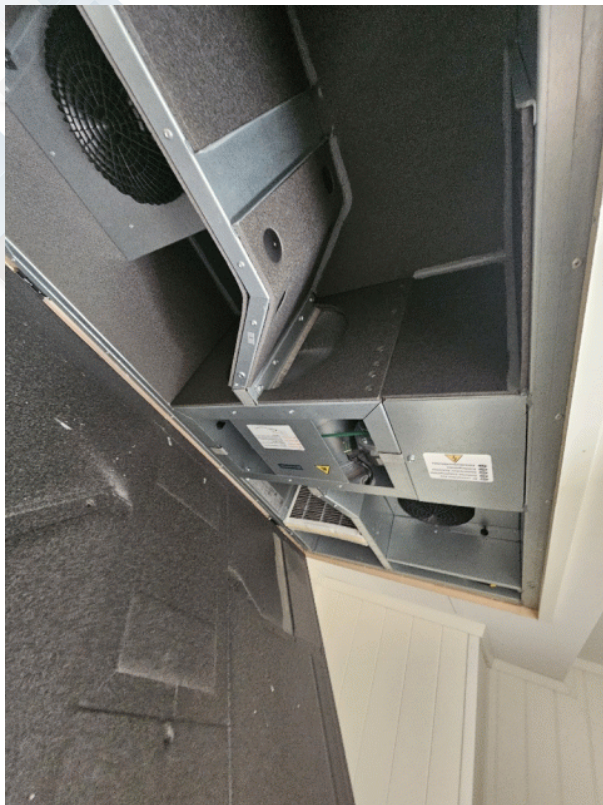
TG 1 6.3 Ventilasjon

Balansert ventilasjon er kun visuelt inspisert, og hjemmelshaver melder ingen avvik. TG1.

Det er ikke registrert feil eller mangler, og anlegget vurderes å være funksjonelt ved befaringstidspunktet. Selv om det ikke ble avdekket avvik på anlegget anbefales det jevnlig service. Regelmessig vedlikehold bidrar til å forlenge levetiden på anlegget, samt redusere risikoen for uforutsette driftstans eller reparasjoner. Ved jevnlig kontroll kan man også oppdage begynnende slitasje eller driftstanser, som er vanlig over tid og kan påvirke ytelsen.
