Tilstandsrapport

Tomannsbolig

Grottenveien 2G, 1177 OSLO

Befaringsdato: 16.02.2026

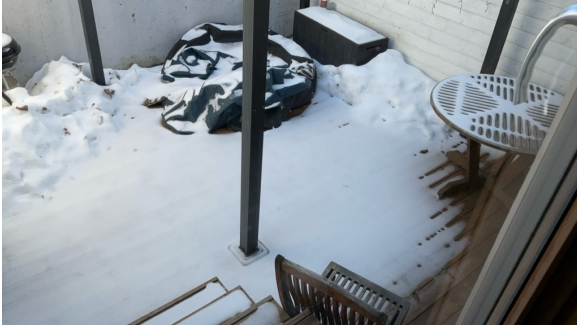
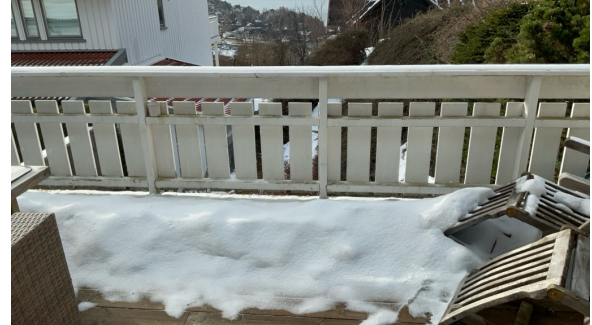
Vurdering av avvik:

Konsekvens/tiltak

- Det bør foretas nærmere undersøkelser av balkong/terrasser når den er snøfri.

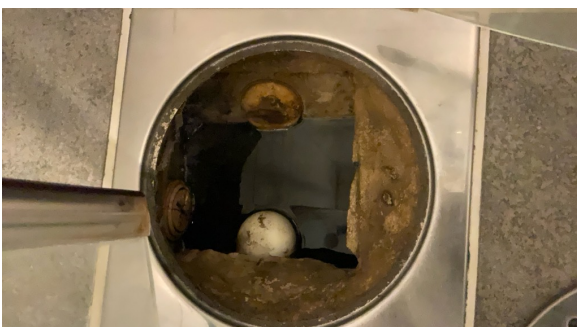
UNDERETASJE > OG BAD

Vurdering av avvik:

Konsekvens/tiltak

- Overvåk tilstanden jevnlig. For å få tilstandsgrad 0 eller 1 må slukløsningen skiftes ut og sannsynligvis må også membransjiktet skiftes/utbedres. Det er imidlertid vanskelig å si noe om tidspunktet for når dette er nødvendig.
- Eldre sluk av støpejern er ofte utsatt for rust som kan medføre lekkasjer. Eventuelle lekkasjer kan medføre fuktskader på tilleggende konstruksjoner.
- Det må gjøres nærmere undersøkelser. Manglende membran/tettesjikt medfører risiko for lekkasjer og fukt i konstruksjonen.

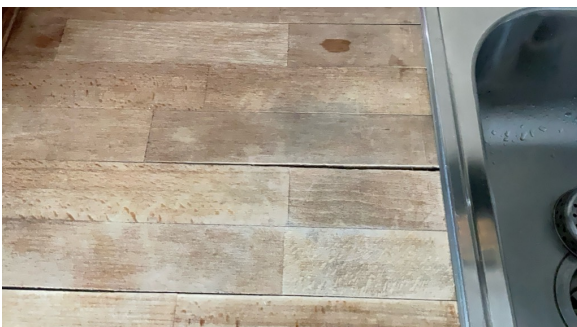
1. ETASJE > KJØKKEN

Kjøkkeninnredning med profilerte fronter. Heltre benkeplate med nedfelt vask. Integrrert platetopp og stekeovn. Avtrekk over kokeplass.

- Det registreres noe bruksslitasje på innredning og benkeplate. Dette anses som normal bruksslitasje med tanke på bruk og alder.
