Tilstandsrapport

Boligbygg med flere boenheter

Vollebekkveien 4 F, 0598 OSLO

Befaringsdato: 08.04.2026

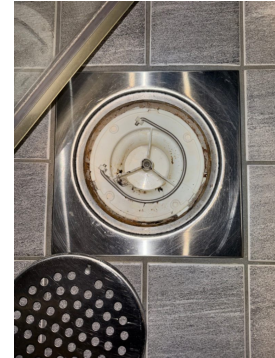
Plastsluk i dusjen.

Sluk.

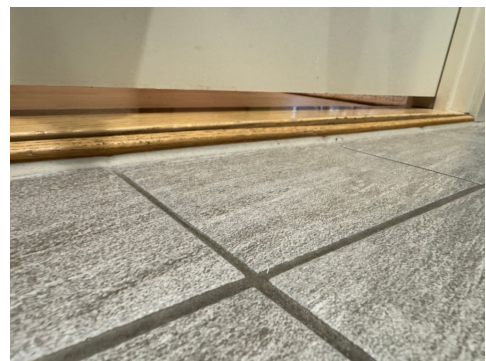
Avtrekkventil tilkoblet balansert ventilasjon. Overstrømmingspalte under baderomsdøren.

Overstrømming under døren.

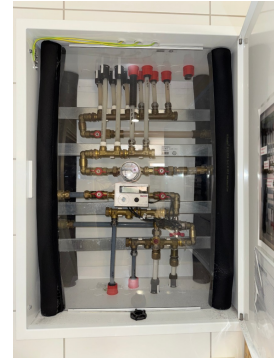
Bad: Rørskap med samlestokker og stoppekraner. Avrenning ut av skapet for synliggjøring av eventuelt lekkasjevann. Det er kursoversikt i skapet. Rørstusser under servanten med stoppekraner. Skjult anlegg forøvrig.

Rørskap på badet.

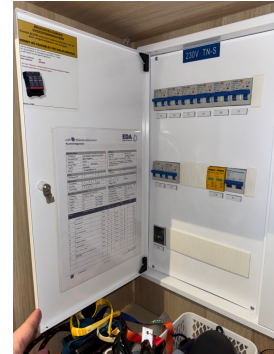
Sikringsskap.
