# Tilstandsrapport

📍 Haugerudveien 84, 0674 OSLO

Oppdragsnr.: 18554-1868

Foretak: West Takst og Rådgivning AS

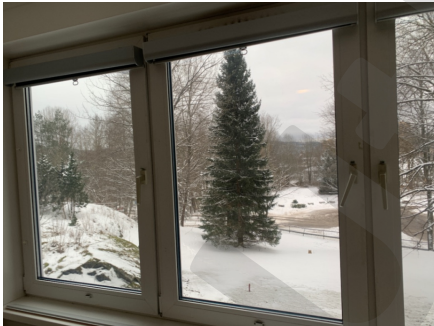
Det ene kjøkkenvindu har løs hengsel oppe til høyre.

Vinduene fungerer ellers stort sett fint, men det gjøres oppmerksom på alder og at vinduene har aldersrelatert slitasje.

PVC vinduer

Hengsel bør kontrolleres/ utbedres. Om hengsel løsner helt fra vindu eller karm kan det ramle ut av rammen.

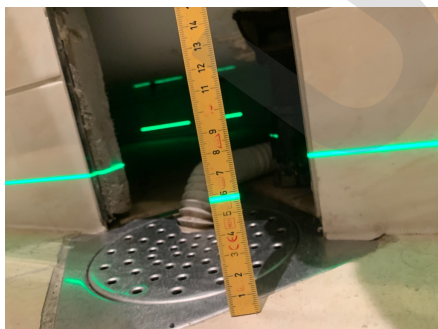
Gulvet er flislagt. Rommet har elektriske varmekabler. Fall mot sluk er målt til 19mm.

- Det er påvist at høydeforskjell fra topp slukrist til gulv/synlig topp membran ved dørterskel er mindre enn 25 mm.

Fall til sluk, men under anbefalt fallforhol

- Til tross for avviket i fall/høydeforskjell til sluk, vil gulvet fortsatt kunne lede vann mot sluket, men med redusert effektivitet. Dette kan potensielt øke risikoen for vannansamling i enkelte områder av badet.
