# Tilstandsrapport

📍 Haugerudveien 84, 0674 OSLO

# gnr. 141, bnr. 103

Rapportdato: 13.02.2026

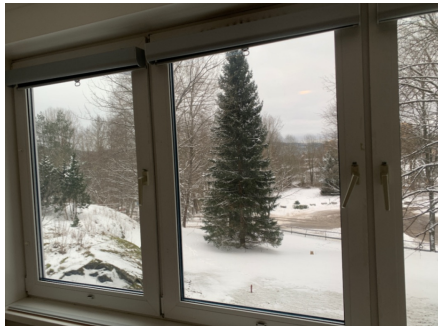
Det ene kjøkkenvindu har løs hengsel oppe til høyre.

Vinduene fungerer ellers stort sett fint, men det gjøres oppmerksom på alder og at vinduene har aldersrelatert slitasje.

PVC vinduer

Hengsel bør kontrolleres/ utbedres. Om hengsel løsner helt fra vindu eller karm kan det ramle ut av rammen. Det gjøres derfor ekstra oppmerksom på dette.

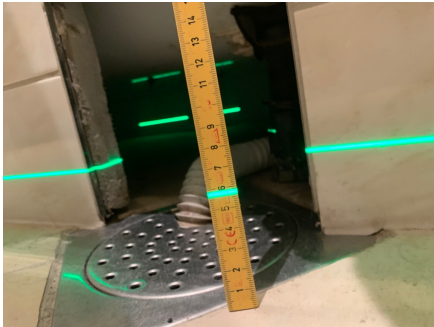
Gulvet er flislagt. Rommet har elektriske varmekabler. Fall mot sluk er målt til 19mm.

- Det er påvist at høydeforskjell fra topp slukrist til gulv/synlig topp membran ved dørterskel er mindre enn 25 mm.

- Til tross for avviket i fall/høydeforskjell til sluk, vil gulvet fortsatt kunne lede vann mot sluket, men med redusert effektivitet. Dette kan potensielt øke risikoen for vannansamling i enkelte områder av badet.

Fall til sluk, men under anbefalt fallforhol

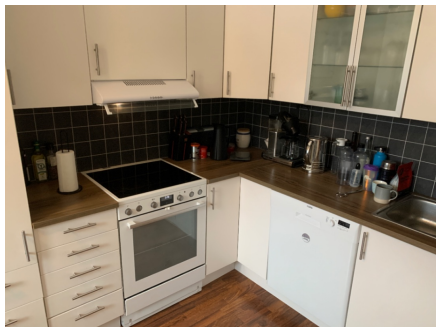
Oversiktsbilde

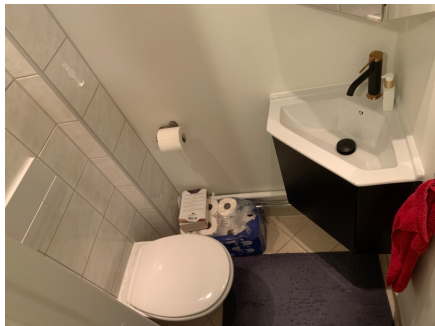
Toalettrom med hjørneservant (ny i 2025) og toalett med skjult sisterne.
