# Tilstandsrapport

3-ROMS LEILIGHET I 3. ETASJE MED BALKONG

Strømsveien 43, 2010 STRØMMEN

Befaringsdato: 16.03.2026

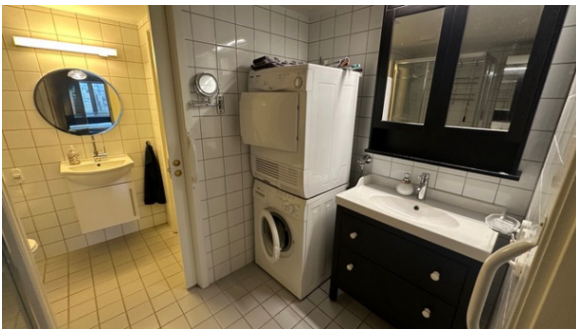
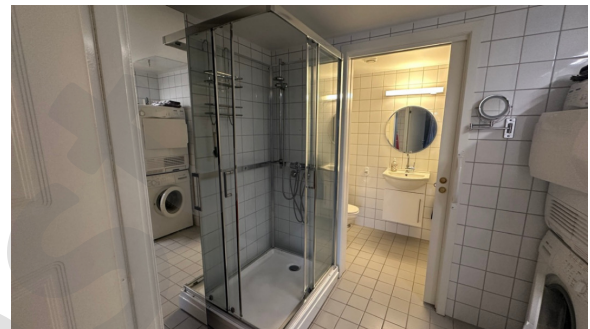
Bemerkningen gis som et forbehold, da eldre tettesjikt har økt risiko for svekket fuksikkerhet og slitasje sammenlignet med nyere løsninger. Badet har nådd midtpunktet i sin tekniske levetid, og videre bruk og belastning vil være avgjørende for når det på sikt vil være behov for oppgradering for å sikre fortsatt funksjon og tilfredsstillende fuksikring.

Tilstandsgradene er vurdert med bakgrunn i dette forholdet.  
Det gjøres oppmerksom på at tettheten i membranen ikke lenger kan garanteres.

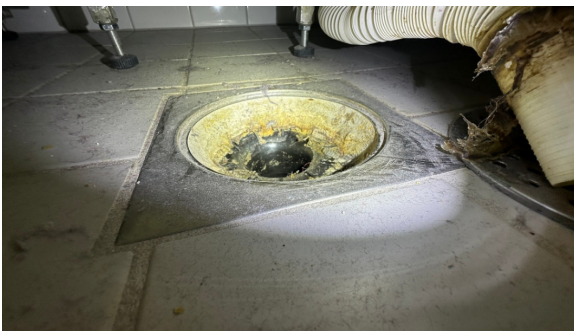
- Det er avvik:
- Sluket fremstår som uoversiktlig, da det er tilsmurt og klemringen er tildekket. Det er derfor ikke mulig å verifisere om mansjett/tettesjikt er korrekt klemt mellom klemring og sluk.

- Tettesjiktet (membran) har oversteget mer enn halvparten av den levealder som normalt kan forventes. Tettesjiktet nærmer seg moderniseringsbehov. Det er i praksis lite gjennomførbart å bare bytte tettesjikt. For å oppnå vanntette løsninger og overganger ved sluk, i gulv, rundt rørgjennomføringer og i overgang mellom gulv og vegg må hele rommet moderniseres. Om det i tillegg er eldre slukløsning bør det også påregnes å bytte dette. Det bemerkes at rommet oppfattes som funksjonelt med dagens bruk, men endret bruk med større fuktbelastning enn i dag kan fremprovosere avvik og på den måten fremskynde behovet for modernisering.

Det ble ikke registrert unormale fuktindikasjoner ved befaring. Våtrommet fremstår i funksjonell stand, men fremtidig bruksmønster kan påvirke når modernisering bør vurderes.

Men membran kan ikke lengre garanteres.

Konsekvens - Når tettesjiktet har passert over halvparten av forventet levetid, øker risikoen for fuktskader og lekkasjer over tid. Ved endret bruk eller økt fuktbelastning kan eksisterende løsninger svikte, og behovet for full oppgradering av badet kan oppstå tidligere som følge.

- Oppgradering av badet vil være naturlig ved eventuell modernisering og må til for å lukke avviket.

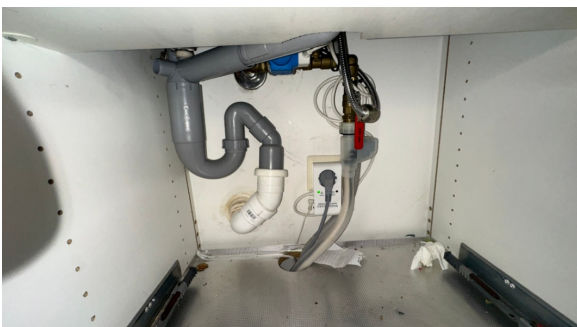
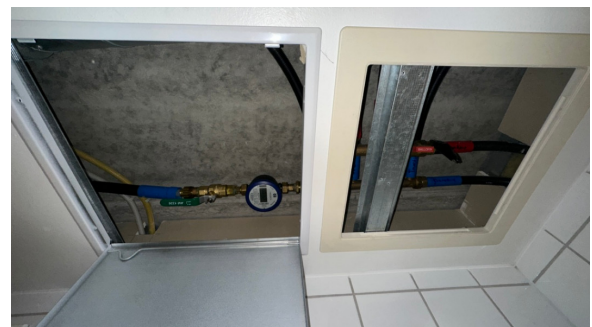
- Det er avvik:
- Mer enn halvparten av forventet brukstid er passert på innvendige vannledninger.
- Det er ikke installert lekkasjesikring med magnetventil og sensor ved varmtvannsbereder.
- Det er ikke etablert dreneringshull i inspeksjonsluken i himlingen for å muliggjøre synliggjøring av eventuelt lekkasjevann.

Konsekvens – Konsekvensen kan være økt risiko for lekkasje og vannskade som følge av alder, samt uforutsette kostnader ved svikt.

Konsekvens - Ved en eventuell vannlekkasje kan skadeomfanget bli større, siden det ikke er installert system som automatisk stanser vannet.

- Tiltak:
- Det er ikke behov for utbedringstiltak siden anlegget fungerer som tiltenkt, men ut ifra alder kan skader plutselig oppstå på eldre anlegg. Ifm. oppgradering av våtrom og kjøkken vil det være naturlig med utskiftning av rør.

- For å lukke avviket må lekkasjevarsler med sensor og magnetventil ettermonteres.
