Tilstandsrapport

3-ROMS LEILIGHET I 3.ETASJE MED BALKONG

Strømsveien 43, 2010 STRØMMEN

Befaringsdato: 16.03.2026

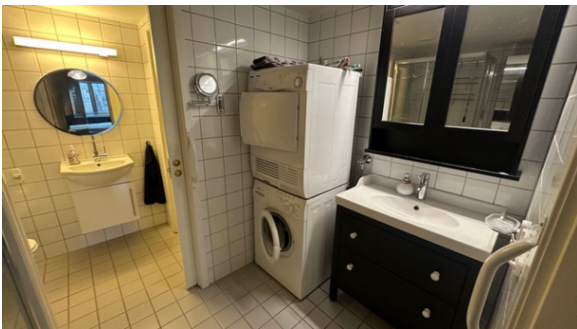
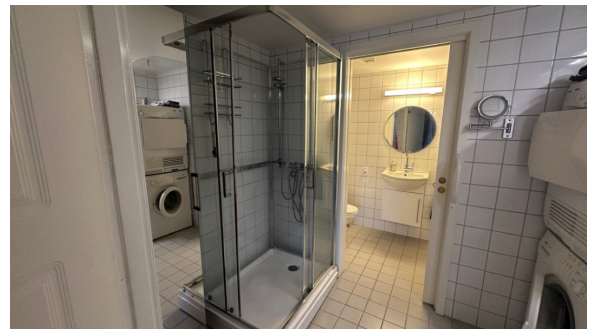
Bemerkningen gis som et forbehold, da eldre tettesjikt har økt risiko for svekket fuksikkerhet og slitasje sammenlignet med nyere løsninger. Badet har nådd midtpunktet i sin tekniske levetid, og videre bruk og belastning vil være avgjørende for når det på sikt vil være behov for oppgradering for å sikre fortsatt funksjon og tilfredsstillende fuksikring.

Tilstandsgradene er vurdert med bakgrunn i dette forholdet.
Det gjøres oppmerksom på at tettheten i membranen ikke lenger kan garanteres.

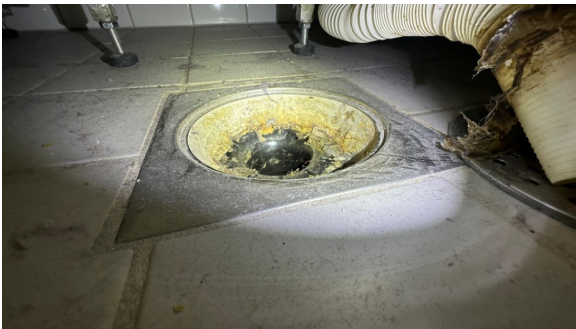
3. ETASJE > BAD/TOALETTROM

- Det er avvik:
- Sluket fremstår som uoversiktlig, da det er tilsmurt og klemringen er tildekket. Det er derfor ikke mulig å verifisere om mansjett/tettesjikt er korrekt klemt mellom klemring og sluk.

- Tettesjiktet (membran) har oversteget mer enn halvparten av den levealder som normalt kan forventes. Tettesjiktet nærmer seg moderniseringsbehov. Det er i praksis lite gjennomførbart å bare bytte tettesjikt. For å oppnå vanntette løsninger og overganger ved sluk, i gulv, rundt rørgjennomføringer og i overgang mellom gulv og vegg må hele rommet moderniseres. Om det i tillegg er eldre slukløsning bør det også påregnes å bytte dette. Det bemerkes at rommet oppfattes som funksjonelt med dagens bruk, men endret bruk med større fuktbelastning enn i dag kan fremprovosere avvik og på den måten fremskynde behovet for modernisering.

Det ble ikke registrert unormale fuktindikasjoner ved befaring. Våtrommet fremstår i funksjonell stand, men fremtidig bruksmønster kan påvirke når modernisering bør vurderes.

Men membran kan ikke lengre garanteres.

Konsekvens - Når tettesjiktet har passert over halvparten av forventet levetid, øker risikoen for fuktskader og lekkasjer over tid. Ved endret bruk eller økt fuktbelastning kan eksisterende løsninger svikte, og behovet for full oppgradering av badet kan oppstå tidligere som følge.

- Oppgradering av badet vil være naturlig ved eventuell modernisering og må til for å lukke avviket.

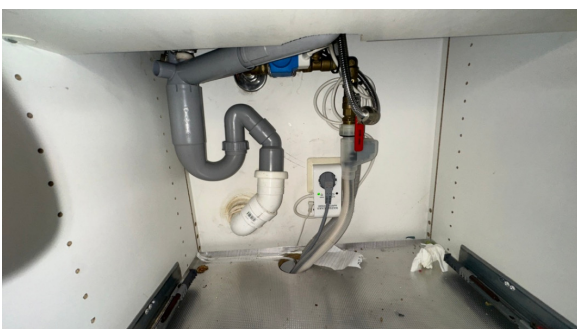
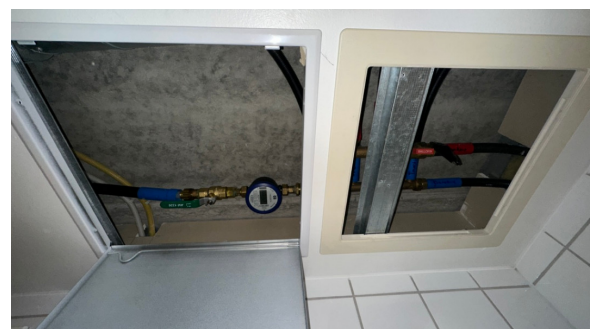
- Det er avvik:
- Mer enn halvparten av forventet brukstid er passert på innvendige vannledninger.
- Det er ikke installert lekkasjesikring med magnetventil og sensor ved varmtvannsbereder.
- Det er ikke etablert dreneringshull i inspeksjonsluken i himlingen for å muliggjøre synliggjøring av eventuelt lekkasjevann.

Konsekvens – Konsekvensen kan være økt risiko for lekkasje og vannskade som følge av alder, samt uforutsette kostnader ved svikt.

Konsekvens - Ved en eventuell vannlekkasje kan skadeomfanget bli større, siden det ikke er installert system som automatisk stanser vannet.

- Tiltak:
- Det er ikke behov for utbedringstiltak siden anlegget fungerer som tiltenkt, men ut ifra alder kan skader plutselig oppstå på eldre anlegg. Ifm. oppgradering av våtrom og kjøkken vil det være naturlig med utskiftning av rør.

- For å lukke avviket må lekkasjevarsler med sensor og magnetventil ettermonteres.
