# VERTIKALDELT TOMANNSBOLIG

Revegardsstubben 1 A, 2030 Nannestad

## EIERSKIFTERAPPORT™

## BEFARINGEN:

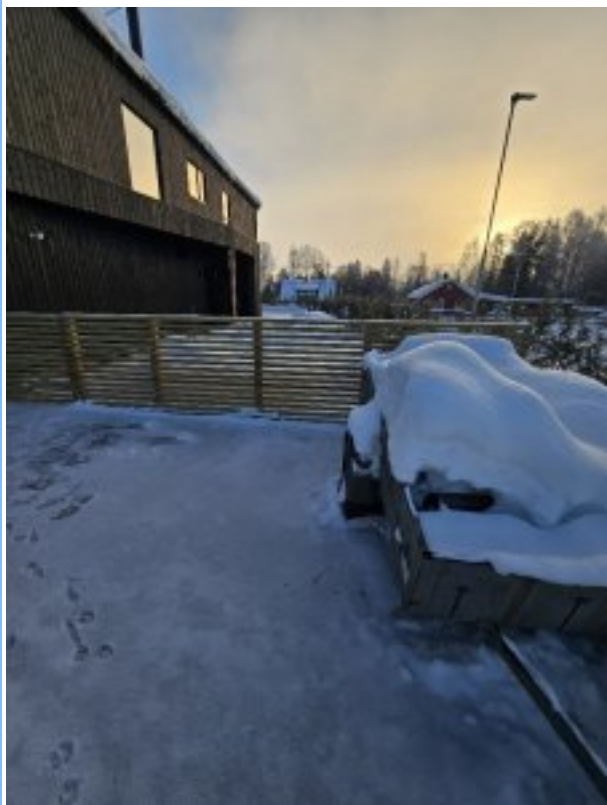
**2. Yttervegger****TG 1** 2.1 Yttervegger

Det er ikke påvist deformasjoner og/eller fuktskader i ytterveggenes konstruksjoner.

Det er ikke påvist avvik på vannbord over og under vindu, eller i overgangen mellom grunnmur og fasade og i etasjeskillere.

Det er ikke påvist skader, sprekker og råteskade på kledningen.

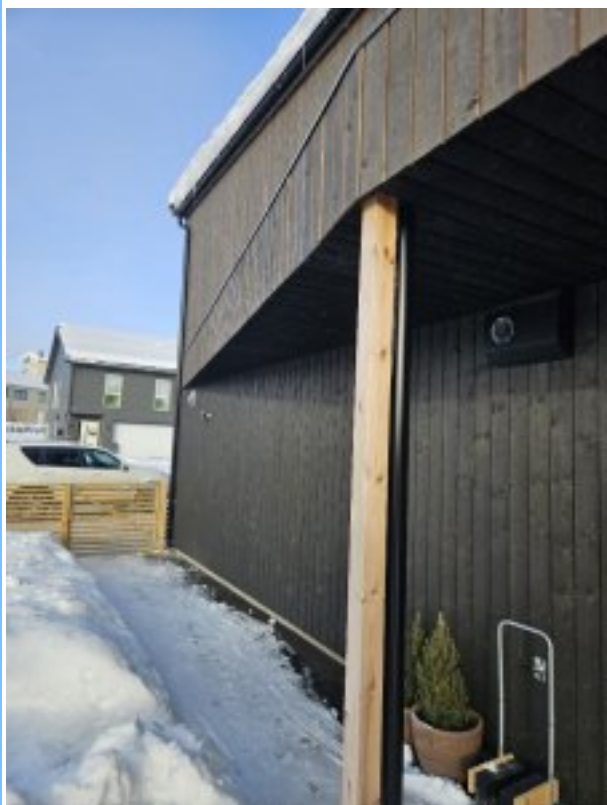
**3. Vinduer og ytterdører****TG 1** 3.1 Vinduer og ytterdører

Det er ikke påvist punkterte glass.

Det er ikke påvist avvik ved beslag, vannbord, omramming, karm eller ytre tetting.

Det ble foretatt en enkel funksjonstest av enkelte vinduer, terrassedør, innerdører og ytterdør, ingen funksjonsavvik. Vinduer, terrassedør, innerdører og ytterdør vurderes å normal slitasje etter alder og bruk. TG1

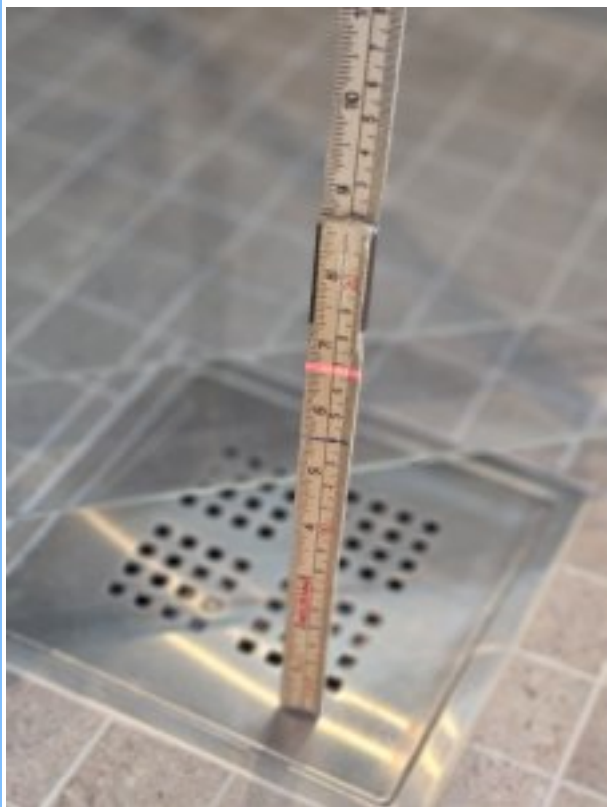
## 7.1.3 Membran, tettesjiktet og sluk

Det er ikke påvist avvik i forhold til sluk, rørgjennomføringer, mansjetter eller klemring.

Det er ikke påvist tegn på feil utførelse, feil materialvalg, skadelig fukt eller utettheter.

Det ble søkt etter fukt på tilgjengelige tilstøtende overflater under befaringstidspunktet, der det ikke ble avdekket unormale verdier. TG1

Anbefalt tiltak: Skulle det foreligge mistanke om feil eller avvik, anbefales det å undersøke veggkonstruksjonen nærmere ved åpning, utført av fagperson, for å avklare omfang og eventuelt behov for utbedring.

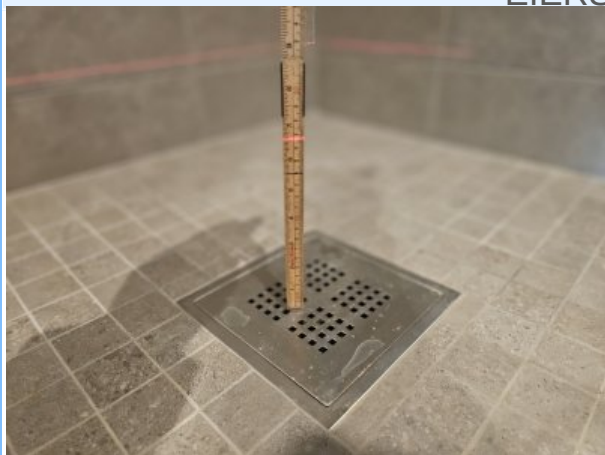
**TG 1** 7.2.3 Membran, tettesjiktet og sluk

Membranen er fra 2025

Det er ikke påvist avvik i forhold til sluk, rørgjennomføringer, mansjetter eller klemring.

Det er ikke påvist tegn på feil utførelse, feil materialvalg, skadelig fukt eller utettheter.

Det ble søkt etter fukt på tilgjengelige tilstøtende overflater under befaringstidspunktet, der det ikke ble avdekket unormale verdier. TG1

Anbefalt tiltak: Skulle det foreligge mistanke om feil eller avvik, anbefales det å undersøke veggkonstruksjonen nærmere ved åpning, utført av fagperson, for å avklare omfang og eventuelt behov for utbedring.
