Tilstandsrapport

Boligbygg med flere boenheter

Markveien 29 B, 0554 OSLO

Befaringsdato: 13.04.2026

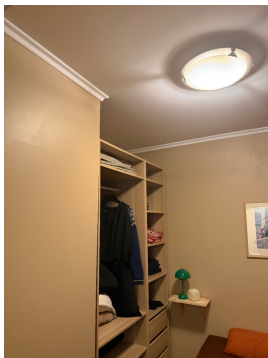
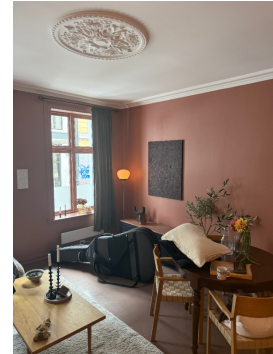
TG 1 Overflater

Innvendig er det gulv av furu og fliser. Veggene har malte plater og murt forblending. Innvendige tak har malte plater.

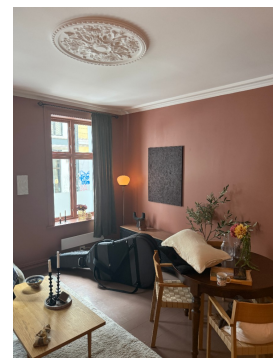
TG 3 Etasjeskille/gulv mot grunn

Etasjeskiller er av trebjelkelag.

- Det er målt høydeforskjell på mellom 15-30 mm gjennom hele rommet. Tilstandsgrad 2 gis med bakgrunn i standardens krav til godkjente måleavvik.
- Målt høydeforskjell på mellom 10 - 20 mm innenfor en lengde på 2 meter. Tilstandsgrad 2 gis med bakgrunn i standardens krav til godkjente måleavvik.
- Målt høydeforskjell på over 30 mm gjennom hele rommet. Tilstandsgrad 3 gis med bakgrunn i standardens krav til godkjente måleavvik.

- For å få tilstandsgrad 0 eller 1 må høydeforskjeller rettes opp. Det vil imidlertid sjelden være økonomisk rasjonelt som et enkeltstående tiltak i en bolig som dette. Dersom boligen en gang skal renoveres, kan man vurdere slike tiltak.

Kostnadsestimat: 20 000 - 100 000

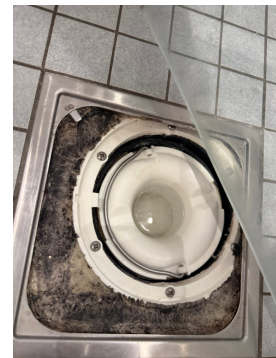
! TG 1 Sluk, membran og tettesjikt

Det er plastsluk og banemembran med ukjent utførelse

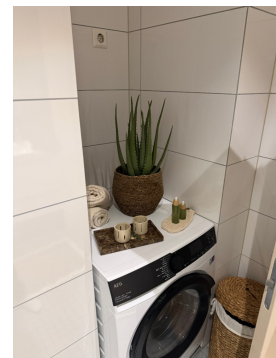
! TG 2 Sanitærutstyr og innredning

Rommet har innredning med nedfelt servant, veggmontert toalett, dusjvegger/hjørne og opplegg for vaskemaskin.

- Det er ikke påvist tilfredsstillende løsning for å synliggjøre lekkasje fra innebygget sistene.

- Ved implementering av innebygget sistene var det ikke krav om lekkasjesikring, konstruksjonen bør jevnlig observeres.
- Uten dreneringsløsning/lekkasjesikring kan lekkasjer pågå over lang tid uten å bli oppdaget. Dette kan føre til omfattende fuktskader i omkringliggende byggematerialer.

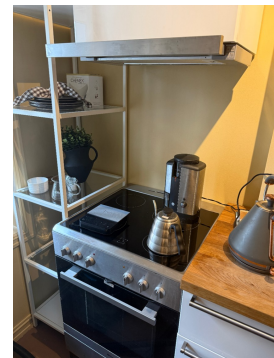
! TG 2 Avtrekk

Det er kjøkkenventilator med kullfilter.

- Det er kun kullfilterventilator på kjøkkenet og heller ikke andre forserte/mekaniske avtrekksløsninger fra kokesonen.

- Om mulig bør det etableres mekanisk/forsert avtrekk ut fra kokesonen.
