# Tilstandsrapport

📍 Prost Hallings vei 6, 0666 OSLO

# gnr. 138, bnr. 48

Befaringsdato: 19.01.2026

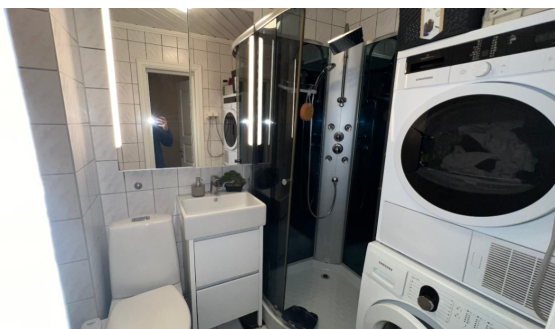
## 2. ETASJE > BAD

Manglende flis og mangelfull avslutning ved teknisk gjennomføring medfører at veggoverflaten ikke fremstår tett. Dette gir økt risiko for at fukt kan trenge inn bak overflaten ved bruk, særlig dersom området er i eller nær våtsone. Skjulte konstruksjoner og rør kan dermed bli utsatt for fuktbelastning over tid.

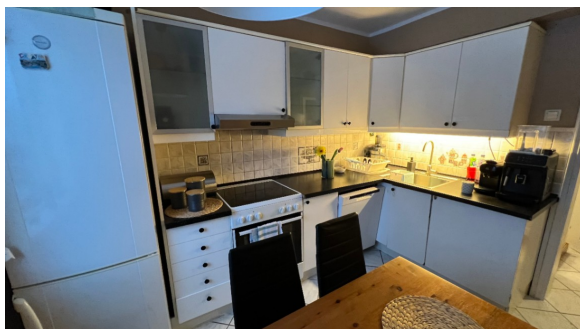
#### **Avtrekk**

Avviket kan medføre redusert luftutskifting og økt risiko for lukt, fukt- og fettbelastning i rommet over tid. Dette kan bidra til økt slitasje på overflater og installasjoner, samt behov for tidligere vedlikehold eller utbedring.
