Tilstandsrapport

Bøgata 10C

Leilighet | Byggeår: 1938 | BRA-i: 51 m²

Befaringsdato: 30.04.2026

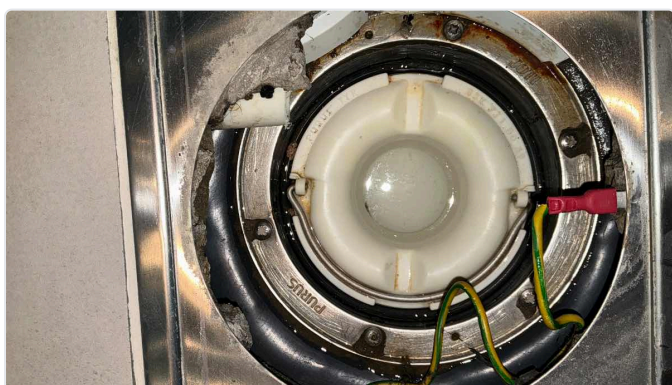
Bad - 1. etasje - Sluk og tettesjikt/membran

TG 2

Sluket er i plast.

- Membranen på vegger har oppnådd en alder hvor fremtidig funksjon er mer usikker.
Konsekvens: Når tettesjikt blir eldre, kan elastisitet og tetthet gradvis reduseres. Dette gir økt risiko for utettheter over tid. Jevnlig tilsyn anbefales, og oppgradering må påregnes på sikt.

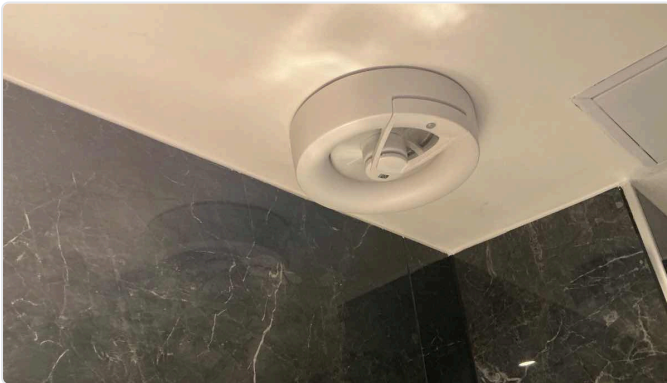
Bad - 1. etasje - Avtrekk

TG 2

Avtrekk: Elektrisk avtrekksvifte.

- Elektrisk avtrekksvifte er koblet til kanal som opprinnelig er beregnet for naturlig oppdriftsventilasjon.
Konsekvens: Slike kanaler er avhengige av temperatur- og trykkforskjeller, og ventilasjonen kan derfor variere. Når viften ikke er i drift, kan avtrekket bli svakt. Mekanisk vifte i slik kanal kan også påvirke trykkforholdene, noe som i enkelte tilfeller kan gi redusert ventilasjon eller luftvandring mellom tilkoblede enheter. Dersom ventilasjonen samlet sett er utilstrekkelig, kan dette over tid gi økt fuktbelastning. Det er ikke kjent om løsningen er avklart med sameiet/borettslaget.

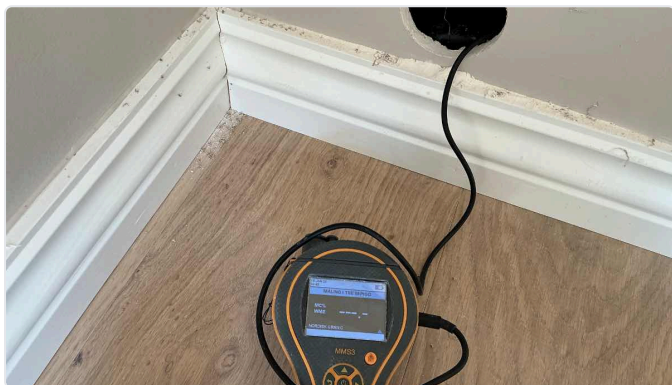
Bad - 1. etasje - Kontroll i tilliggende konstruksjoner

TG 1

Det er undersøkt om våtrommet kan ha en fuktskade gjennom hulltakning på utsiden av badet.

Fuktmåling med piggelektrode i veggen er målt til under 6 vektprosent.
