# Tilstandsrapport

Boligbygg med flere boenheter

Iduns gate 4 D, 0178 OSLO

Befaringsdato: 05.05.2025

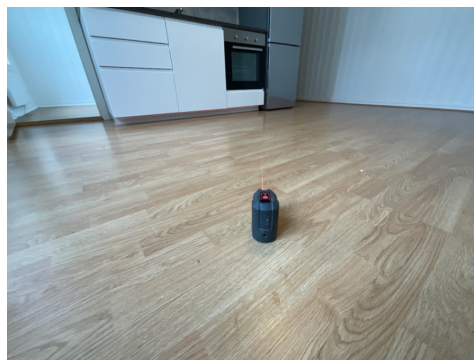
### ! TG 2 Etasjeskille/gulv mot grunn

• Målt høydeforskjell på mellom 10 - 20 mm innenfor en lengde på 2 meter. Tilstandsgrad 2 gis med bakgrunn i standardens krav til godkjente måleavvik.

• For å få tilstandsgrad 0 eller 1 må høydeforskjeller rettes opp. Ytterligere undersøkelser må foretas for å få kartlagt omfanget for utbedring.

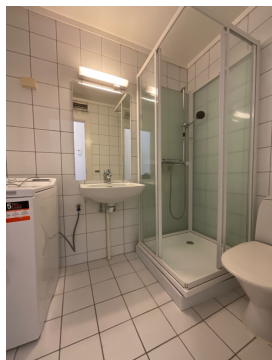
Bad/wc

Gulv membran og sluk er ikke fornyet. Sluket er et eldre sluk med ukjent byggeår og det kan være i slike sluk ikke tett overgang mellom tettesjikt (membran) og sluk. Når vann stiger i sluket, for eksempel ved lekkasje eller manglende rengjøring, vil vann kunne komme inn i konstruksjoner og det vil kunne oppstå fuktskader. Da hverken membran eller sluk er fornyet, vurderes badets alder samlet ut fra byggeår. Badet oppfyller ikke funksjonskravet i teknisk forskrift om tettesjikt, både på grunn av tettesjiktets (membranens) alder og på grunn av manglende tett overgang i sluk. Dusjing i badekar kan ikke erstatte funksjonskravet tekniske forskrift om at et bad må være laget slik at det ikke oppstår fuktskader på bakenforliggende konstruksjoner. Tettesjikt og sluk må tåle bruksvann, lekkasjevann og kondens.

### ! TG 3 Generell

• Våtrommet må oppgraderes for å tåle normal bruk etter dagens krav.

- Våtrommet må totalrenoveres. Alle forhold med tettesjikt, våtsone, sluk m.m. må dokumenteres.

Kostnadsestimat: 100 000 - 300 000

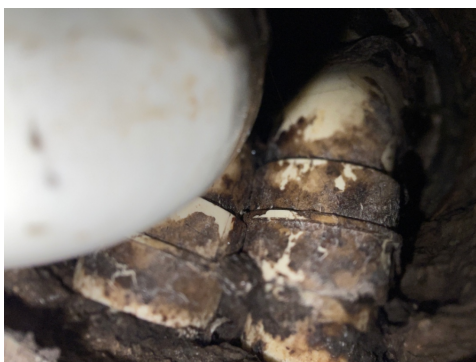
Eldre sluk, må rengjøres

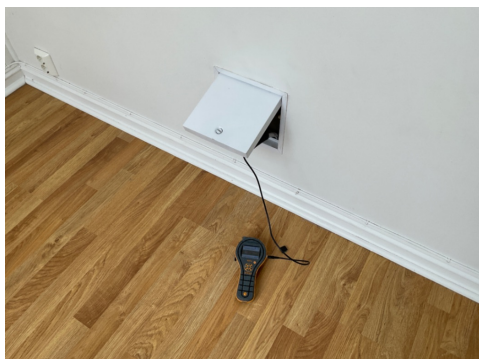
Hulltaking er ikke foretatt, det er benyttet luke i tilstøtende rom

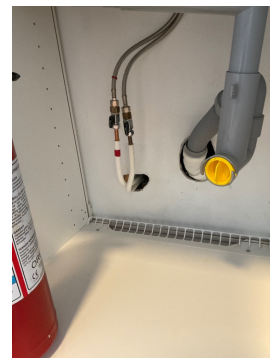
## TG 2 Vannledninger

- Mer enn halvparten av forventet brukstid er passert på innvendige vannledninger.

- Tidspunkt for utskiftning av vannledninger nærmer seg.
- I forbindelse med oppgradering av våtrom vil det være naturlig med utskiftning av rør.

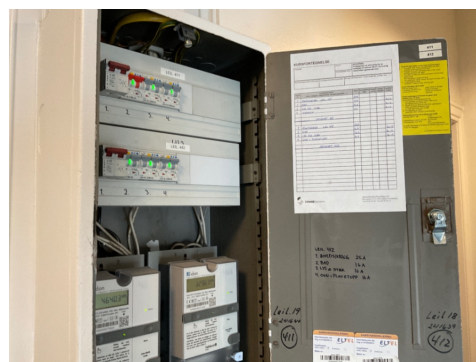
## ! TG 2 Elektrisk anlegg

Sikringsskap med automatsikringer.
