# Tilstandsrapport

Fritidsbolig

Dalbøvegen 30, 2960 RØN

Rapportdato: 30.01.2026

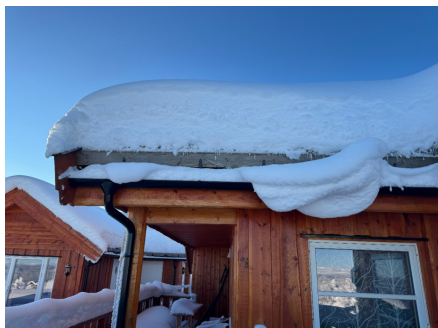
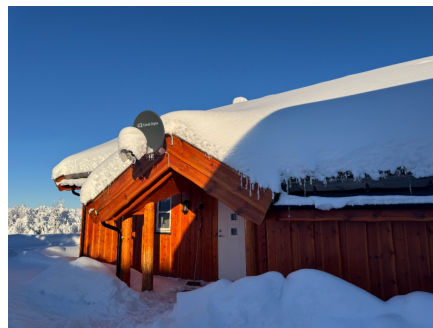
TGIU satt grunnet snø.

Snødekt taktekking

- Det bør foretas nærmere undersøkelser av taktekking når taket er snøfritt.

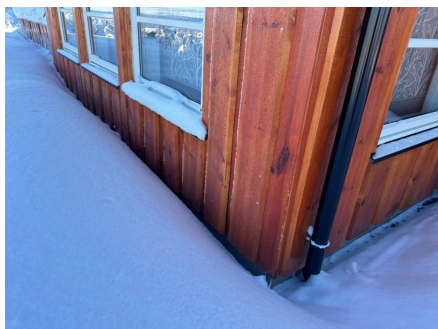
Takvann ført ut på terreng like utenfor grunnmur

- Det bør lages system for bortledning av vann fra taknedløp ved grunnmur.

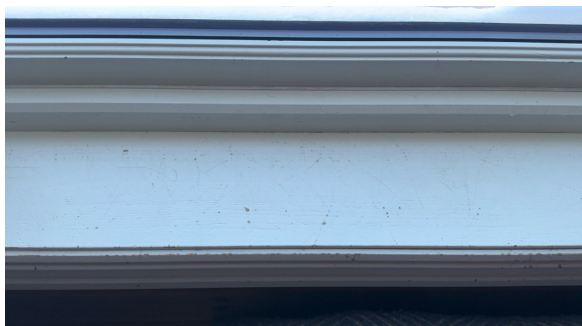
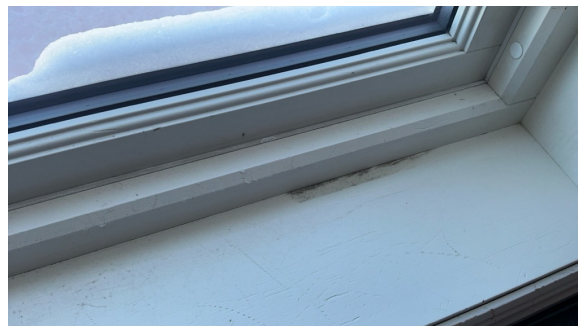
Slitasje i utforinger

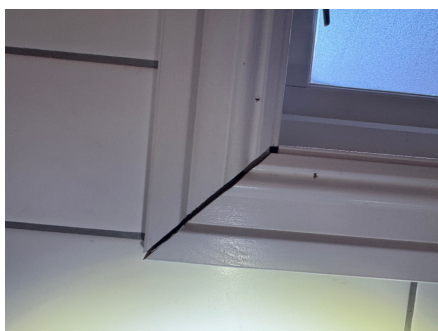
Unøyaktig utførelse av lister rundt vindu på bad

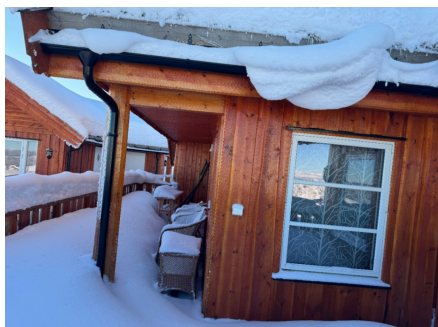
TGIU satt ut fra at overflater var snødekte ved befaring.

Snødekt terrasse

- Det bør foretas nærmere undersøkelser av balkong/terrasser når den er snøfri.

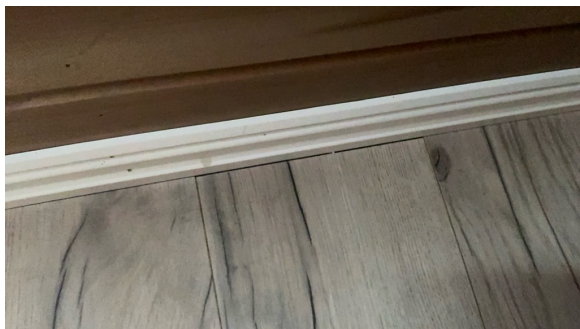
Glippe mellom gulv og gulvlist

Lokale utbedringer anbefales.  
TG satt ut fra nevnte punkter.

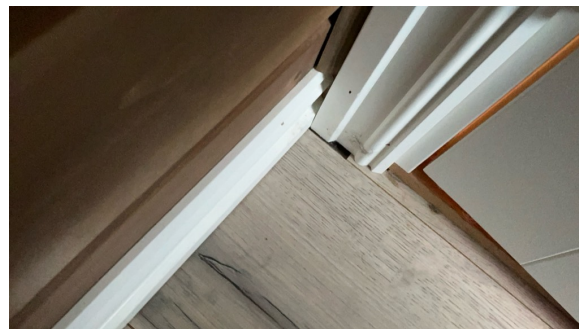
Unøyaktig avslutning mellom gulv og dør/list

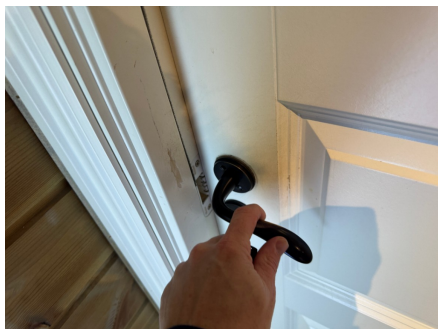
Noe slitasje på dør/karm og dør som subber noe mot karm ved åpning/lukking

Justering av dør/dører som går mot karm må påregnes.

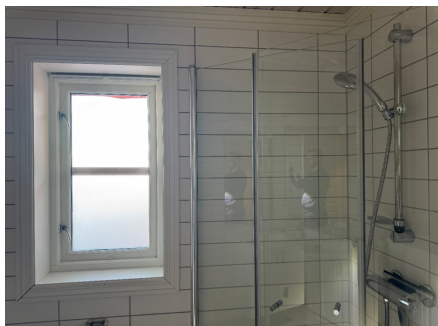
- Det er vindu/dør med ikke fuktbestandige materialer i våtsonen (ved vask, dusj, badekar, osv.), løsningen eller byggematerialet er uegnet.

Dusjdør på kabinett avgrenser dusjsone mot vindu og det vil vanligvis ikke være stor risiko for fuktskade, men vindu er plassert i våtsone da våtsone pr. definisjon er 1 m til siden for dusjdører i våtrom. Dette kan i ytterste konsekvens medføre kapilærvandring bak fliser som igjen over tid kan medføre fuktskader. TG satt ut fra nevnte punkter.

Vindu plassert i våtsone

- Uegnede materialer må fuktbeskyttes/utskiftes.

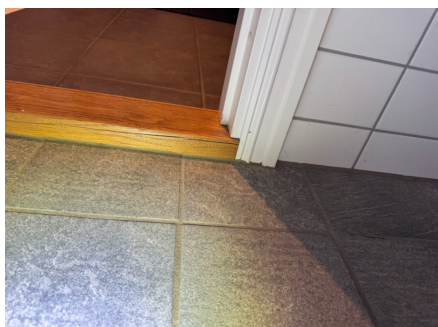
Oppkant ved terskel der det forutsettes at membran er ført opp over ferdig flis mot terskel ut fra at ferdigattest er fremlagt. Om mulig anbefales det fremskaffet bildedokumentasjon på avslutning av membran mot terskel.

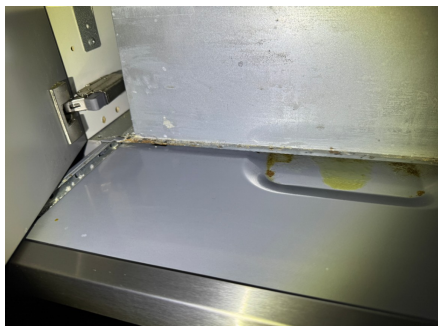
Observert rust på ventilator ved befaring. Ukjent hva årsak til dette er, men anbefales løpende overvåking.

Rust på ventilator

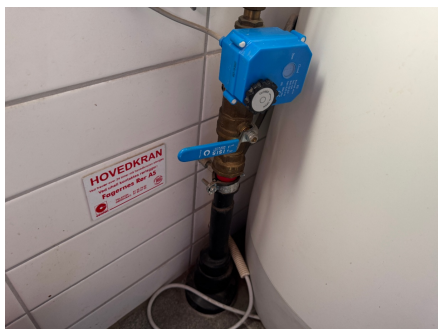
Stoppekran montert på teknisk bod

- Rørkurser på rør-i-rør system bør merkes.

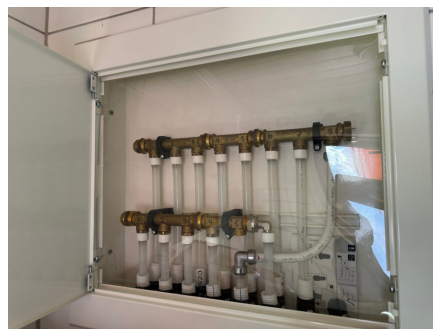
Vannskap montert på teknisk bod

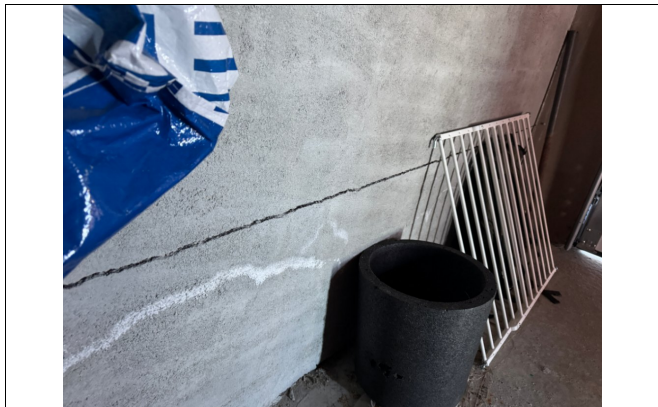
Grunnmur av leca ut fra det som synes inne i garasjerom. Mur med terreng på utsiden har sprekk grunnet jordtrykk fra utsiden. Noe fuktskjolder i overflater av grunnmur indikerer noe sviktende drenering og fuktsikring.

Garasje/velværom: Sprekk i grunnmur

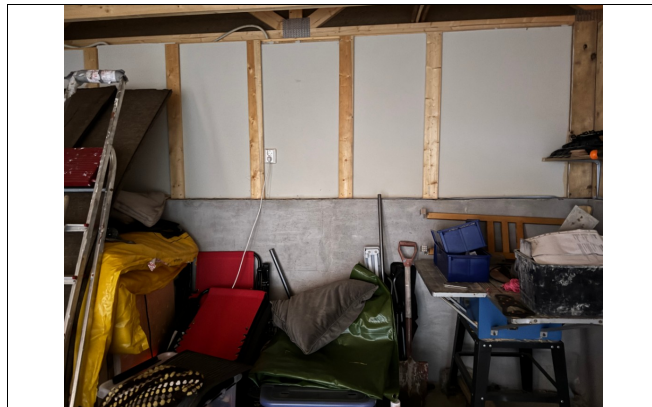
Garasje/velværom: XPS isolasjon på innsiden av vegger i garasje

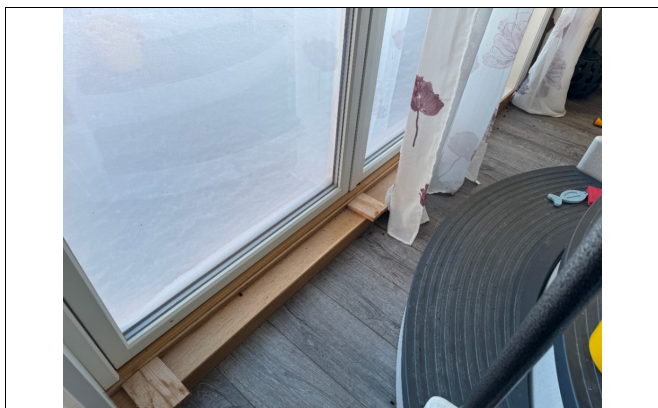
Garasje/velværom: Uferdige arbeider rundt terrassedør i velværom

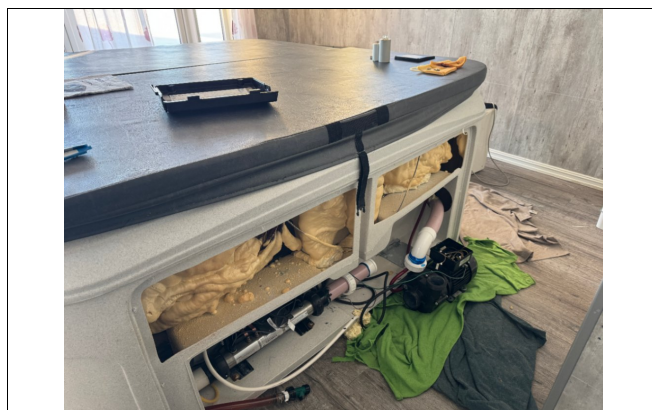
Garasje/velværom: Boblebad inne i garasje der pumpe skal skiftes ut før salg iht opplyst av eier

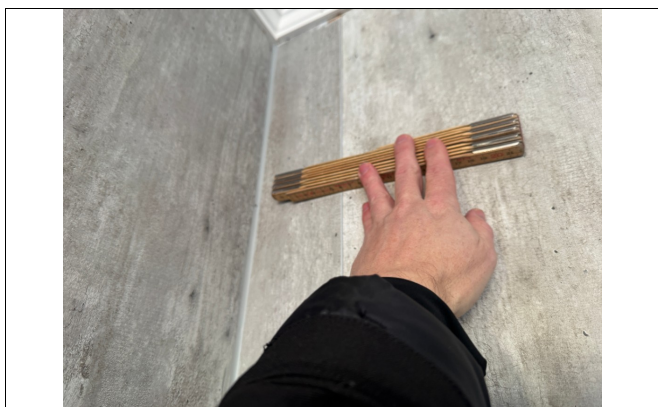
Garasje/velværom: Ujevnheter i overflater av baderomsplater på velværom

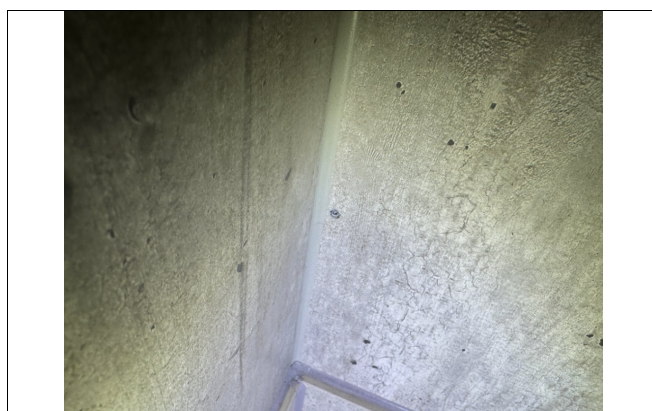
Garasje/velværom: Skrue skrudd gjennom plate i dusjsone - Dette medfører at det må påregnes utetthet i plate.

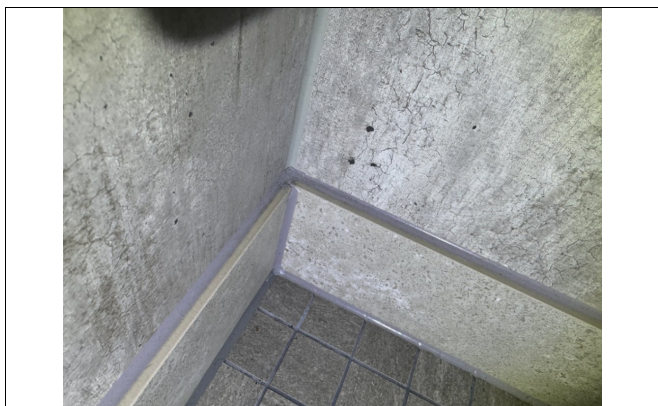
Garasje/velværerom: Ufagmessig overgang mellom baderomsplate og fliser

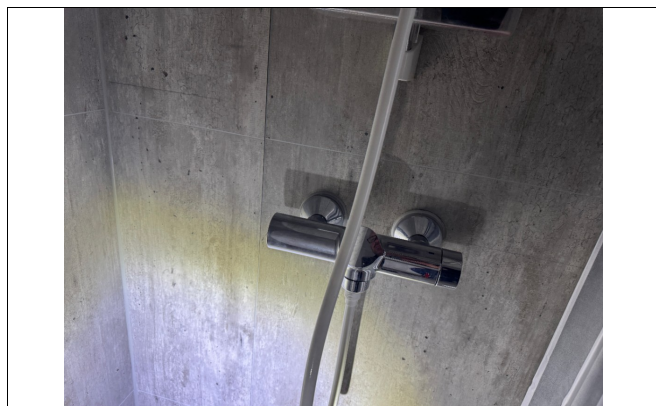
Garasje/velværerom: Glippe mellom baderomsplater

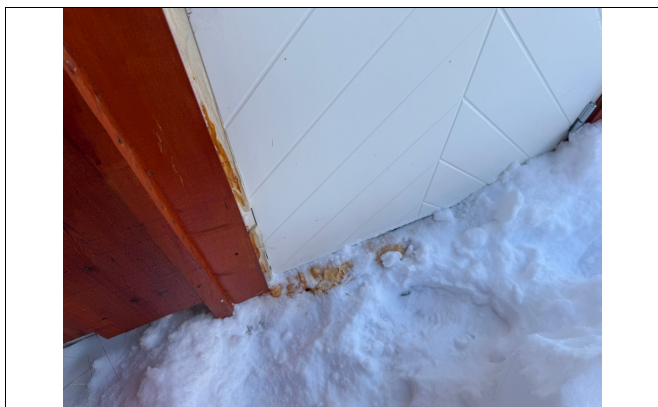
Garasje/velværerom: Ikke montert beslag under dør og ikke skjært bort overskudd av byggeskum rundt dør

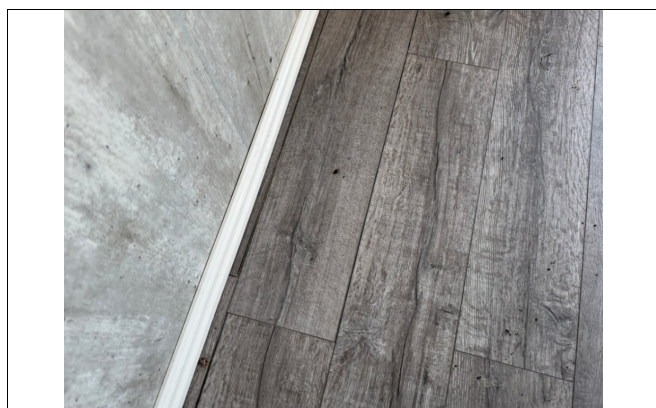
Garasje/velværerom: Overgang mellom gulv og baderomsplater i velværerom.

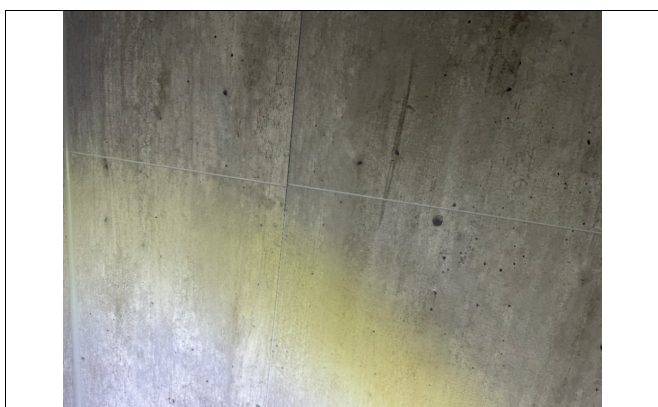
Garasje/velværerom: Unøyaktig utført overgang mellom plater

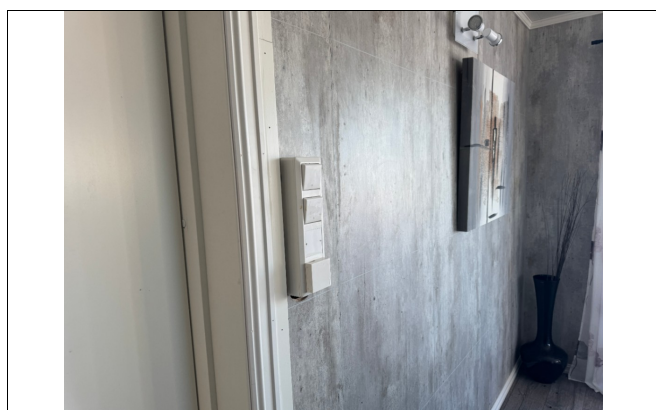
Garasje/velværerom: Unøyaktig utskjæring for elektrikerboks
