Tilstandsrapport

Borettslagsleilighet

Selsbanes gate 43 B, 8514 NARVIK

Rapportdato: 12.06.2026

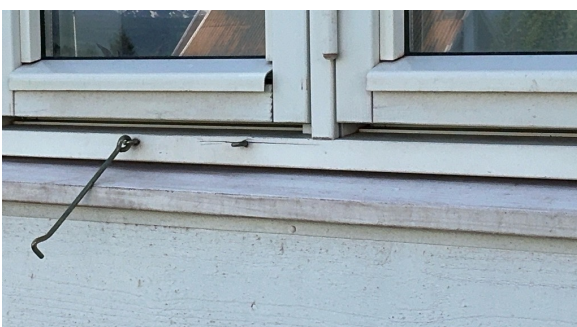
Det er registrert sprekkdannelse i vinduskarm. Enkelte vinduer fremstår litt værslitte.

Sprekker og værslitasje kan medføre økt fuktbelastning på treverket og redusert levetid dersom vedlikehold ikke utføres. Over tid kan dette føre til ytterligere nedbrytning av karm- og vindusdetaljer.

Vinduer og karmen bør vedlikeholdes med nødvendig overflatebehandling. Sprekker og skader bør utbedres for å hindre videre fuktinntrengning og nedbrytning av treverket.

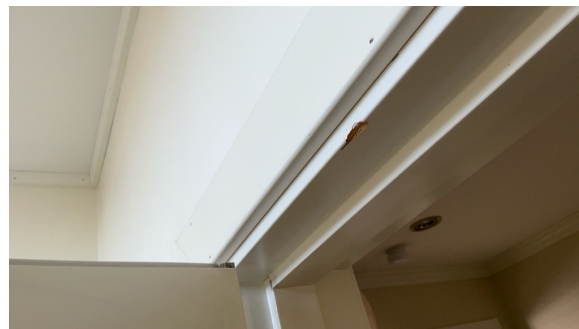
Det er registrert mindre hakk og overflateskader i karm og ytterdør. Forholdet vurderes som normal slitasje og brukspåvirkning.

Lokale skader bør utbedres og overflatebehandles ved behov for å opprettholde beskyttelse og estetisk uttrykk.

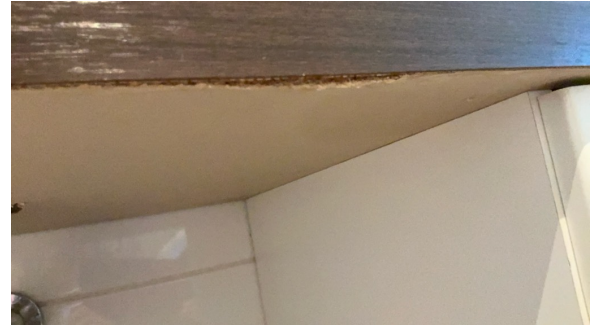
Det er ikke påvist tilfredsstillende løsning for å synliggjøre lekkasje fra innebygd sistene. Innredningen har mindre slitasje med noe løs kantlamining i ett hjørne av benkeplaten. Det er også registrert mindre svelling i benkeplate under/ved vask.

Manglende lekkasjevarsling fra innebygd sisterne kan medføre at eventuelle lekkasjer ikke oppdages før skade har oppstått. Løs kantlaminering og svelling i benkeplate indikerer fukt påvirkning og kan føre til videre oppsvelling og nedbrytning av materialet over tid.

Noe løs kant laminering

Det anbefales å etablere en løsning som synliggjør eventuelle lekkasjer fra den innebygde sisternen. Skadet kantlaminering bør utbedres, og områder med fukt påvirkning bør forsegles eller repareres for å begrense videre skadeutvikling.
