# Tilstandsrapport

Enebolig

Lyngmarka 49, 5302 STRUSSHAMN

Befaringsdato: 24.10.2025

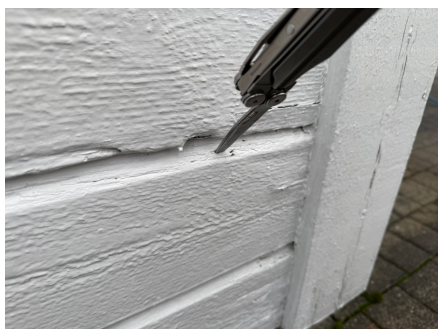
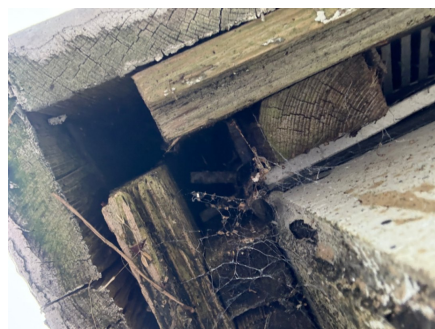
- Det er påvist andre avvik:
- Spredte råteskader i kledningen, med påfølgende vedlikeholdsbehov.
- Ufullstendig avslutning av musebånd i hjørner av kledningen.

- Andre tiltak:
- Det må påregnes vedlikehold.
- Det bør monteres musesperre i området med utettheter.

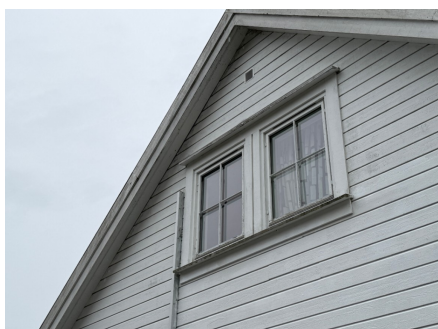
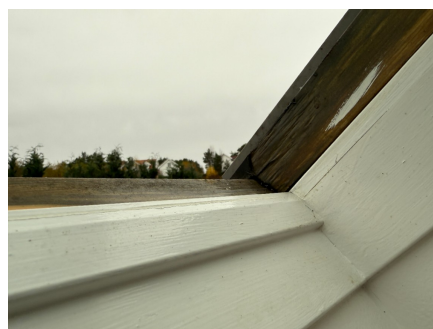
- Det er påvist andre avvik:
- Vurdering er gitt på bakgrunn av alder og forventet gjenstående brukstid. Dels værslitte vinduskarmner og noen tregheter. Eldre vinduer har normalt sett dårligere isoleringsevne og dårligere vindtetting rundt karmner enn nyere vinduer.

- Andre tiltak:
- Det må påregnes vedlikehold og evt. utskifting av vinduer på sikt eller etter behov.

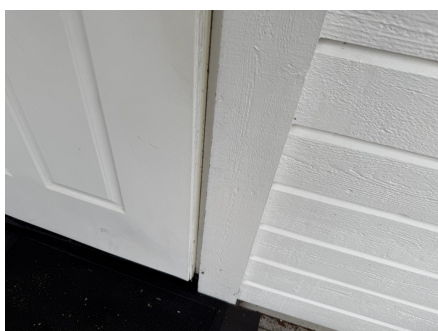
- Det er påvist andre avvik:
- Treg inngangsdør.
- Noe værslitte karmen på balkongdør i loftsetasjen.

- Andre tiltak:
- Det må påregnes justeringer eller utskifting av dører på sikt eller etter behov.

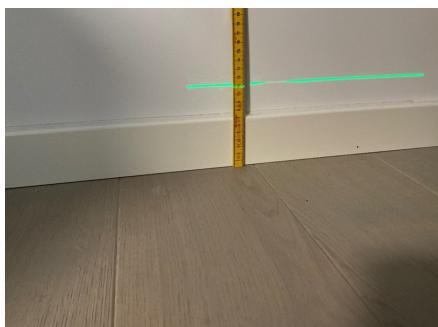
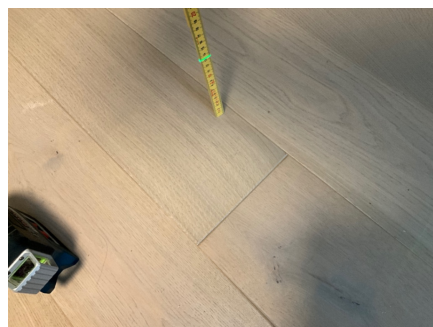
Kontroll i loftsstue

- Det er målt høydeforskjell på mellom 15-30 mm gjennom hele rommet. Tilstandsgrad 2 gis med bakgrunn i standardens krav til godkjente måleavvik.

- For å få tilstandsgrad 0 eller 1 må høydeforskjeller rettes opp. Det vil imidlertid sjelden være økonomisk rasjonelt som et enkeltstående tiltak i en bolig som dette. Dersom boligen en gang skal renoveres, kan man vurdere slike tiltak.

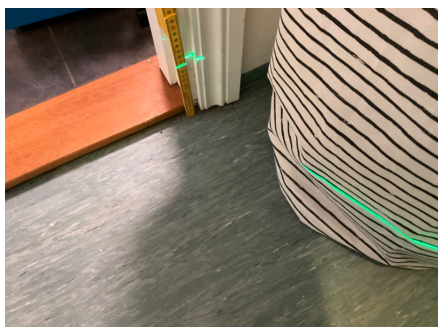
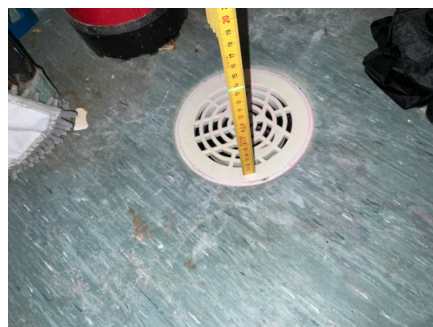
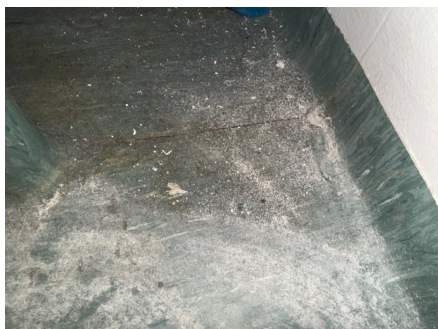
- Det er påvist avvik i fallforhold til sluk i forhold til krav i forskrift på byggetidspunktet.
- Varierende/manglende fall til sluk.
- Slitasje på belegget. Glipe i belegget bak gjennomføring v/stoppekran.

- Andre tiltak:
- Vær oppmerksom ved bruk. For å få tilstandsgrad 0 eller 1 må gulvet bygges om, for å få riktig fall til sluk. Det vil imidlertid sjelden være økonomisk rasjonelt som et enkeltstående tiltak. Ved en eventuell renovering, påse at våtrommet bygges med riktig fall til sluk.
- Glipe bør tettes.

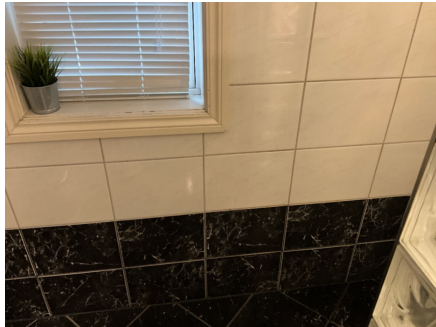
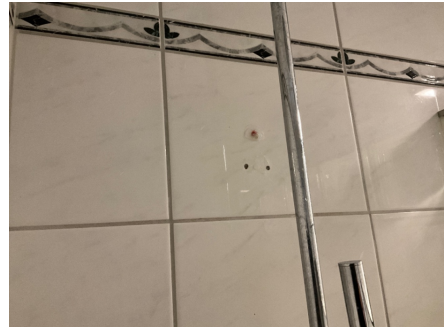
- Det er påvist andre avvik:
- Vindu med ikke fuktbestandige materialer i våtsonen (dusjsonen).
- Hull etter tidligere innfesting av dusjdører i dusjsone.

- Andre tiltak:
- Det vurderes ikke for å være behov for tiltak per i dag såfremt det benyttes dusjdører. Vindu blir ikke utsatt for direkte vannsprut/søl. Avvik er satt iht. standardens krav grunnet at vindu er montert i våtsone.
- Det vurderes ikke for å være behov for tiltak. Hull er silikonert igjen.

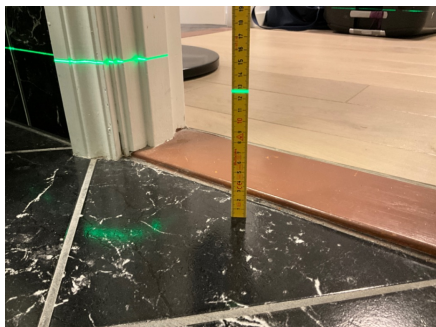
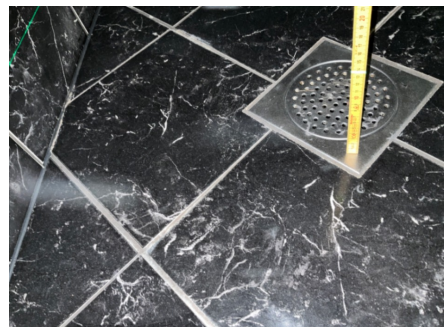
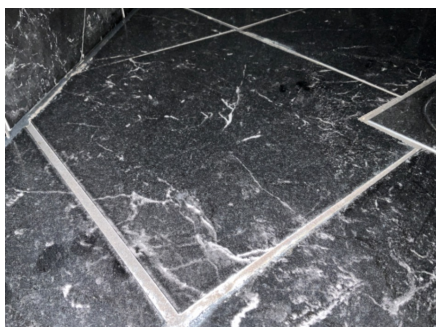
- Det er påvist at høydeforskjell fra topp slukrist til gulv/synlig topp membran ved dørterskel er mindre enn 25 mm.
- Det er påvist avvik i fallforhold til sluk i forhold til krav i forskrift på byggetidspunktet.
- Det ble registrert bom i enkelte fliser.

- Andre tiltak:
- Vær oppmerksom ved bruk. For å få tilstandsgrad 0 eller 1 må gulvet bygges om, for å få riktig fall til sluk. Det vil imidlertid sjelden være økonomisk rasjonelt som et enkeltstående tiltak. Ved en eventuell renovering, påse at våtrommet bygges med riktig fall til sluk.
- Det er ikke behov for tiltak vedr. fliser med bom, men en må være oppmerksom på at fliser med bom (hulrom under) vil kunne ha en større risiko for å løsne med tiden.

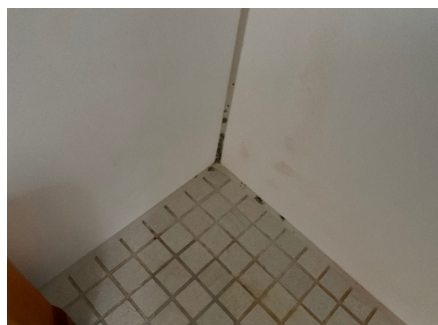
Noe sverte på silik CONFUGER I dusjsjonen. Fuger bør rengjøres eller evt. skiftes ved behov.
