STRUSSHAMN

Lyngmarka 49

# Tilstandsrapport

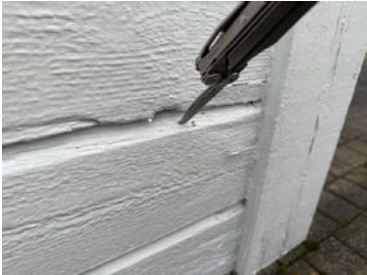
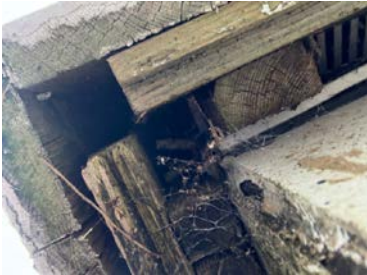
- Vurdering av avvik:**
- Det er påvist andre avvik:
  - Spredte råteskader i kledningen, med påfølgende vedlikeholdsbehov.
  - Ufullstendig avslutning av musebånd i hjørner av kledningen.

- Konsekvens/tiltak**
- Andre tiltak:
  - Det må påregnes vedlikehold.
  - Det bør monteres musesperre i området med utettheter.

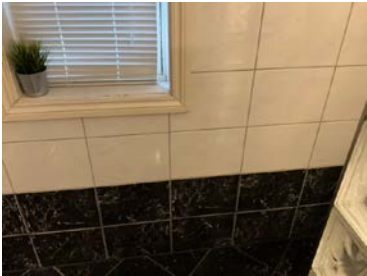
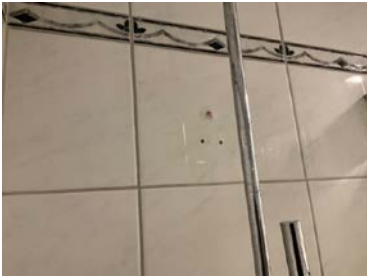
- Det er påvist andre avvik:
- Vindu med ikke fuktbestandige materialer i våtsonen (dusjsonen).
- Hull etter tidligere innfesting av dusjdører i dusjsone.

- Andre tiltak:
- Det vurderes ikke for å være behov for tiltak per i dag såfremt det benyttes dusjdører. Vindu blir ikke utsatt for direkte vannsprut/søl. Avvik er satt iht. standardens krav grunnet at vindu er montert i våtsone.
- Det vurderes ikke for å være behov for tiltak. Hull er silikoneret igjen.

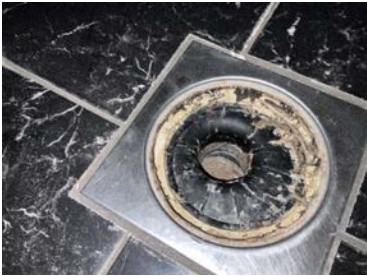
- Det er påvist at høydeforskjell fra topp slukrist til gulv/synlig topp membran ved dørterskel er mindre enn 25 mm.
- Det er påvist avvik i fallforhold til sluk i forhold til krav i forskrift på byggetidspunktet.

- Vurdering av avvik:**
- Mer enn halvparten av forventet brukstid er passert på membranløsningen.
  - Mer enn halvparten av forventet brukstid er passert på slukløsningen.
  - Ukjent utførelse/dokumentasjon.

- Konsekvens/tiltak**
- Sluket må sjekkes og rengjøres jevnlig.
  - Eldre sluk av plast er ofte utsatt for lekkasjer og særlig i overganger. Eventuelle lekkasjer kan medføre fuktskader på tilleggende konstruksjoner.

- Det anbefales å installere et dusjkabinett for å spare overflater for belastning med fritt vann, for noe lengre brukstid. Sluk bør kontrolleres jevnlig. For å oppnå bedre tilstandsgrad (TG 0/TG 1) må det påregnes oppgradering.

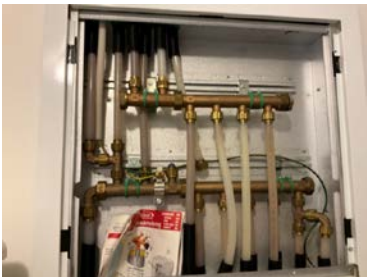
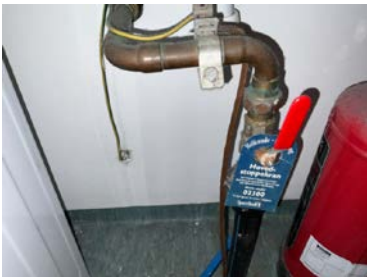
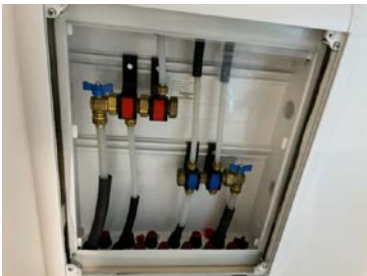
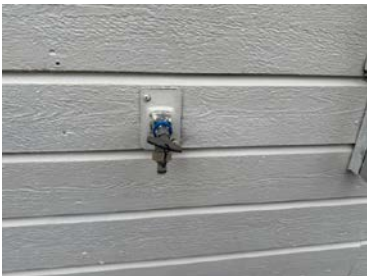
- Vurdering av avvik:**
- Mer enn halvparten av forventet brukstid er passert på innvendige vannledninger.
  - Aldersvurdering gjelder for eldre deler av anlegget.
- Konsekvens/tiltak**
- Det er ikke behov for utbedringstiltak siden anlegget fungerer i dag, men ut ifra alder kan skader plutselig oppstå på eldre anlegg.

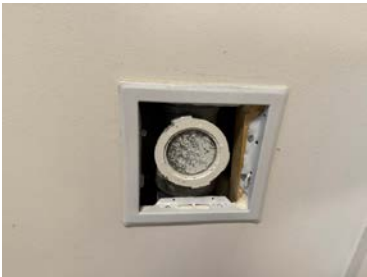
- Avløpsrør av plast.
- Stakeluke i gang.
- Vurdering av avvik:**
- Mer enn halvparten av forventet brukstid er passert på innvendige avløpsledninger.
- Konsekvens/tiltak**
- Det er ikke behov for utbedringstiltak siden anlegget fungerer i dag, men ut ifra alder kan skader plutselig oppstå på eldre anlegg.

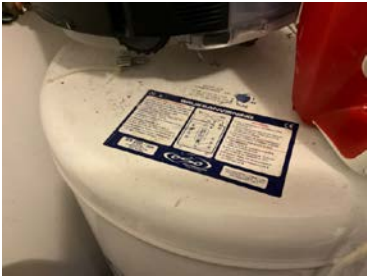
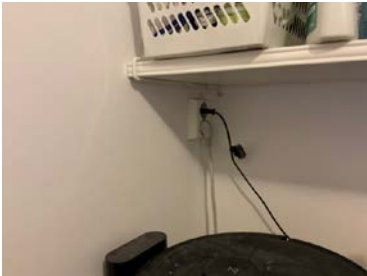
- Vurdering av avvik:**
- Det er påvist andre avvik:
  - Tilstandsgrad er satt på bakgrunn av alder og forventet gjenstående brukstid for bereder.
- Konsekvens/tiltak**

- Andre tiltak:
  - Det er ikke behov for utbedringstiltak siden tanken fungerer i dag, men ut ifra alder kan skader plutselig oppstå på eldre tanker.
