# Tilstandsrapport

4-ROMS LEILIGHET MED BALKONG

Stålverkskroken 38, 0661 OSLO

Befaringsdato: 28.07.2025

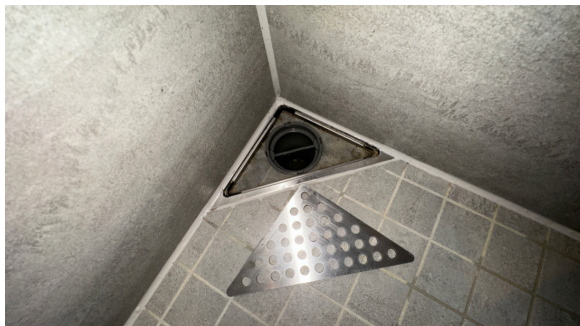
Hjørnesluk i rustfritt stål med synlig membran/mansjett, fra byggeår.  
Sluk i dusjsone.

Merk at sluk må renses jevnlig for å unngå lukt og tett sluk, samt for å forlenge slukets levetid.

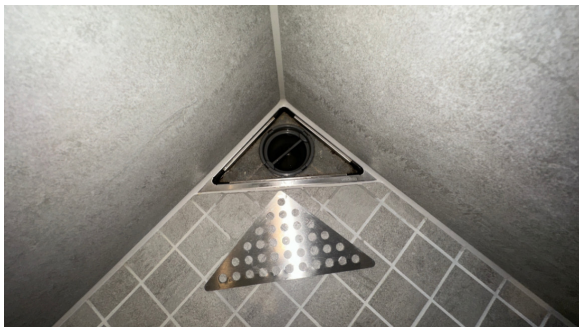
Hjørnesluk i rustfritt stål med synlig membran/mansjett, fra byggeår.  
Sluk i dusjsone.

Merk at sluk må renses jevnlig for å unngå lukt og tett sluk, samt for å forlenge slukets levetid.

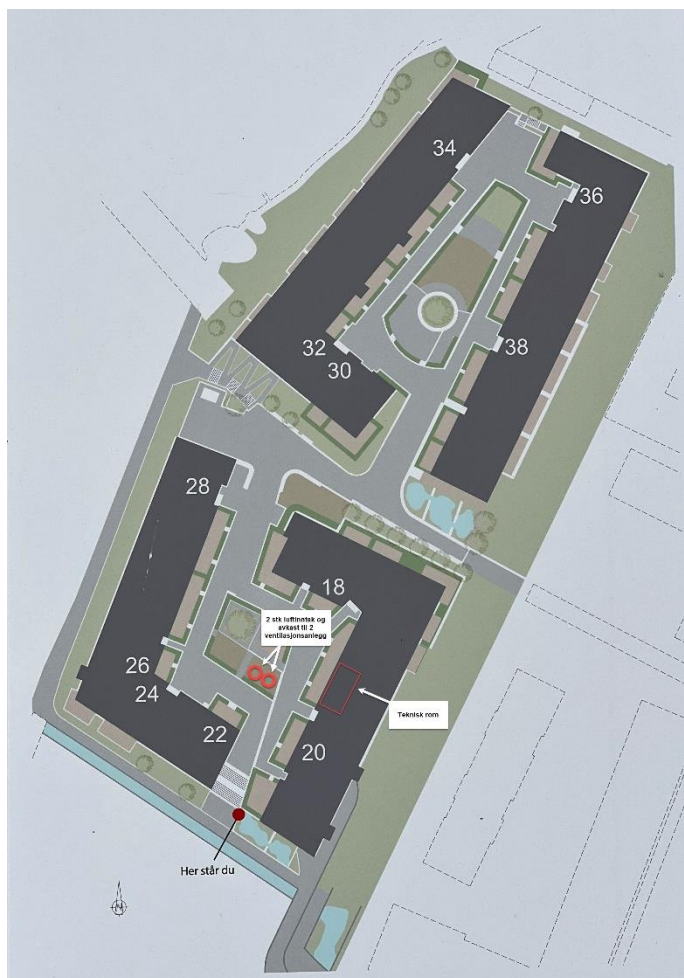
For å avklare mistanken om at matlukt spres via ventilasjonsanlegget er det gjennomført en test vha en sporgass (citrus lukt) på aggregat 360.008 Bygg C. Resultatet viste at det skjer en kortslutning av luft fra avkast til inntak noe som fører til luktsmitte fra avtrekk til tilluft i leiligheter.

Vi har gått igjennom underlaget vi har mottatt fra entreprenør og har sett på ulike muligheter vi har for å løse problemet med luktsmitte mellom inntak og avkast. Slik vi har forstått det er det prøvd ut tiltak med Cityflow filter (kullfilter) samt å snevre inn utløpskanal for avkastluft for å oppnå høyere hastighet på luften (jethette), dette uten å oppnå tilfredsstillende resultater. Det er sannsynlig at løsningen ligger i en bedre separasjon av avkastluft fra luftinntak.
