# Tilstandsrapport

Enebolig

Galtenesvegen 113, 5918 FREKHAUG

Befaringsdato: 04.06.2025

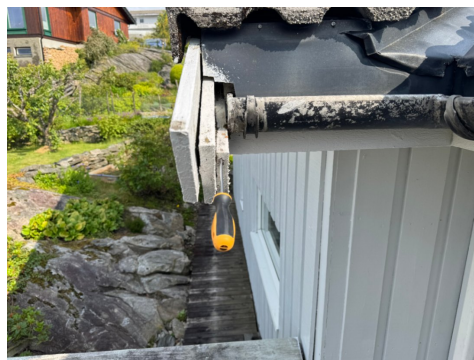
Lokal råte i nedre del av vindskibord.

Vindskibord bør lokal utbedres, ev. skiftes v/ behov.

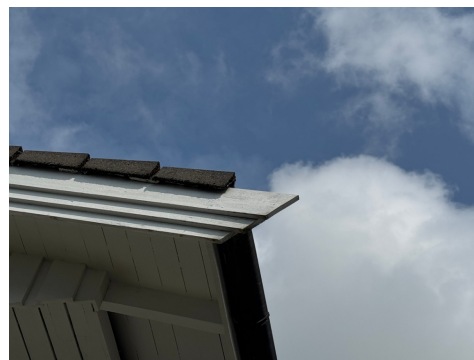
Det bør vurderes å montere beslag på kanten av den nedre delen av vindskibord, da denne delen er spesielt utsatt for fukt, slitasje og råte.

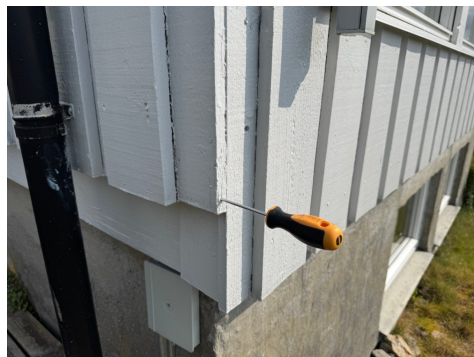
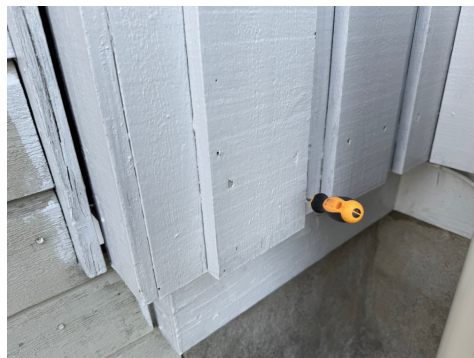
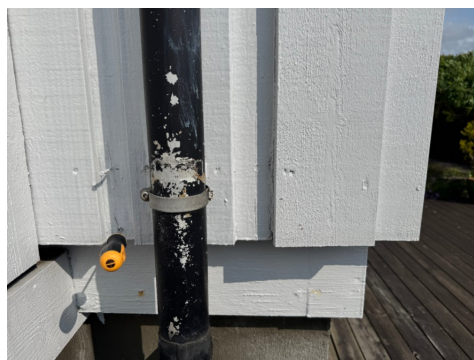
- Det er påvist spredte råteskader i bordkledningen.
- Det er ingen musesperre i nedre kant av konstruksjon.
- Det er påvist andre avvik:

Råte i nedre del av kledningsbord.

- Andre tiltak:
- Råteskadet trekledning må skiftes ut.

Dersom det skal foretas fasadeoppgradering må det tillages musebånd bak nederste kledningsbord og etablere god lufting mellom kledning - vindtetting.

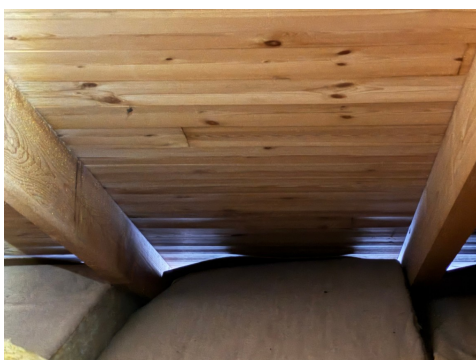
- Det er liten lufting i nedre kant av konstruksjonen.
- Det er påvist andre avvik:

Liten luftespalte mellom isolasjon - sutak.

Plastfolie/dampsperre og isolasjon bør utbedres v/behov v/en eventuell oppussing. Loftsluke bør skiftes til en damptett loftsluke. Det bør lages større luftespalte mellom isolasjon - sutak.

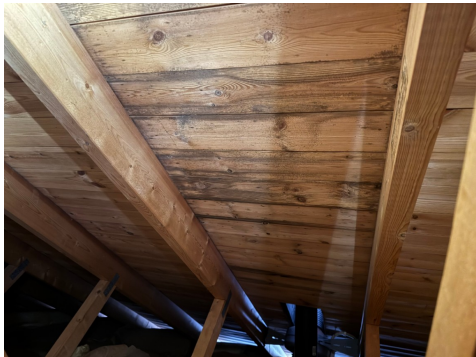
Misfarging/soppdannelse i sutak. Det kan skyldes kondens pga. utettheter i dampsperre/plast.

Overvåk tilstanden på misfarget sutak, foreta utbedringer v/ behov.

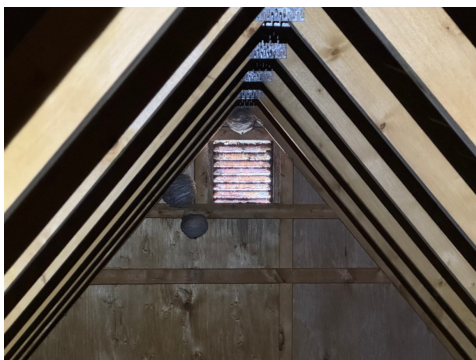
Vepsebol v/ ventil. Ikke tegn til aktivitet på befaringsdagen.

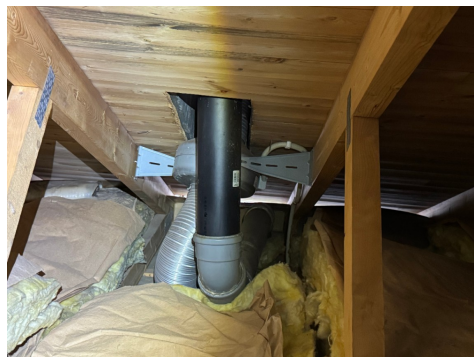
Manglende isolasjon bak rørgjennomføring.

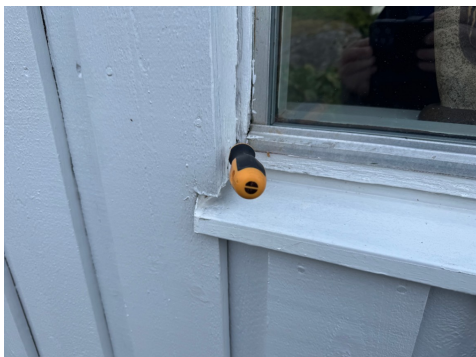
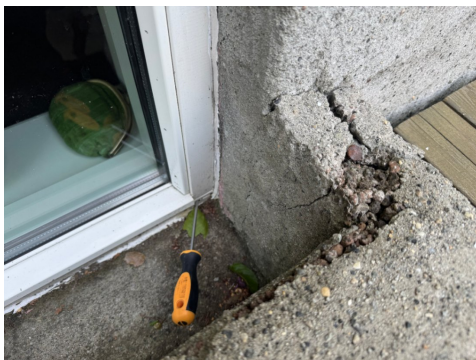
Det er påvist råteskader i tre vinduer. Det er fuktnntrenging v/ vinduer i kjellerstue. Kostnadsestimat gjelder utskifting av vinduer med råteskader og utbedring/tetting rundt vinduer i kjellerstue.

Råte i utvendig vinduskarm.

### • Vinduer med råteskader må erstattes med nye.

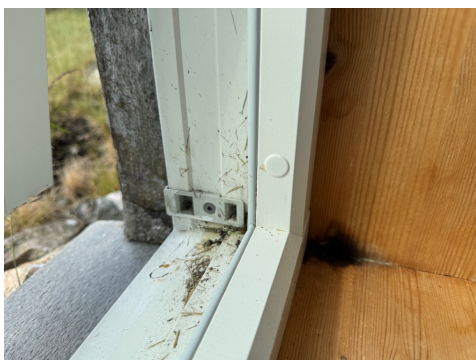
Fukttinntrenging v/ vindu i kjellerstue.

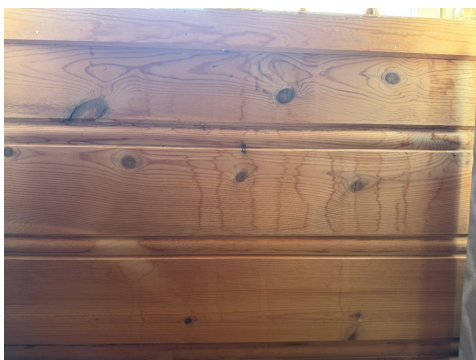
Fuktskjolder under vindu i kjellerstue.

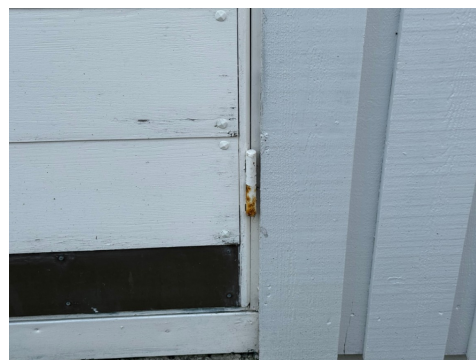
Rust på utvendig hengsel på ytterdør i hoved-etg.

Overvåk tilstanden, foreta utskiftninger v/ behov. Tidspunkt for eventuell utskifting av dører er vanskelig å anslå da dette vil variere ut i fra klimatiske forhold, vedlikeholdsintervall etc.

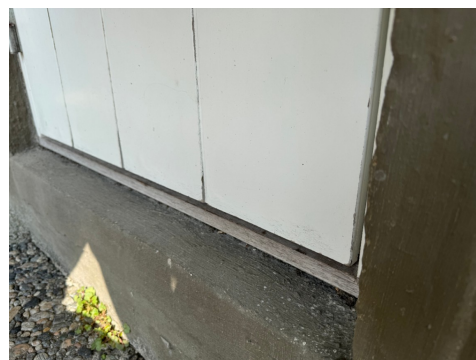
Svelling i nedre del av ytterdør i bod med utvendig adkomst.

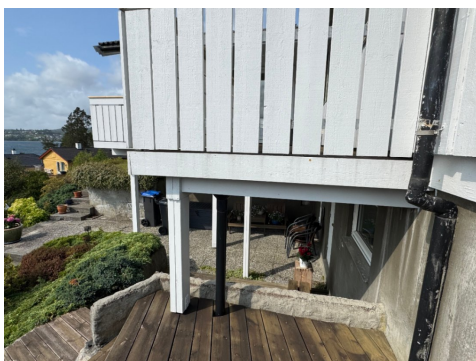
Manglende rekkverk v/ nivåforskjell.

Det bør monteres rekkverk v/ nivåforskjell.

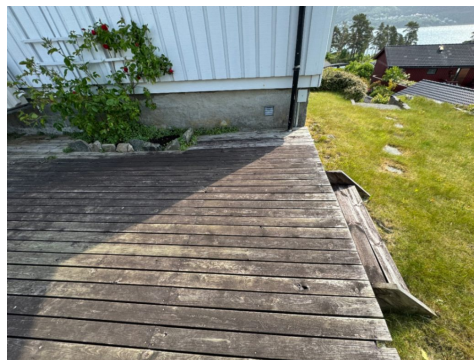
Slitasje og skjevheter i terrasseplating.

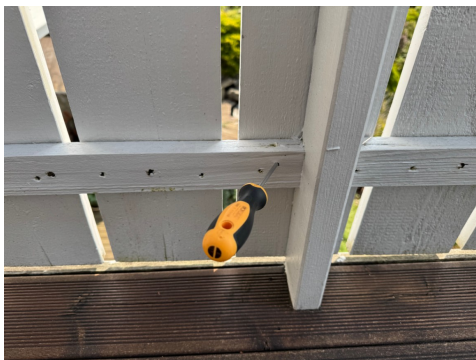
Råte i lekte.

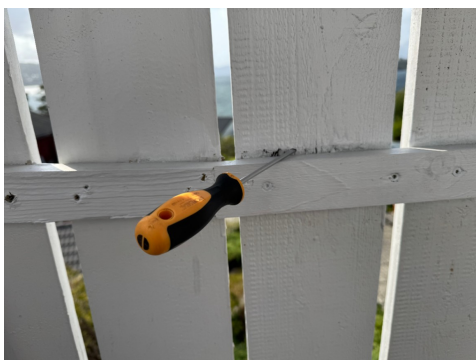
Råte i rekkverksbord.

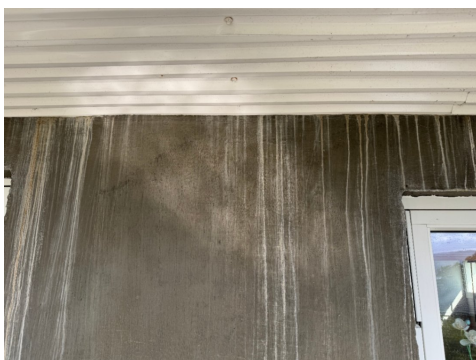
Rennemerker langs grunnmur under altan.

Profilerte plastplater bør utbedres slik at det ikke oppstår unødvendig fuktpåvirkning inntil grunnmuren.

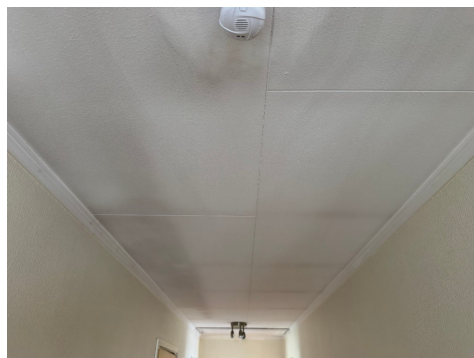
- Det er påvist andre avvik:
- Det er påvist heksesot/støvkondens på overflater.

Støvkondens/heksesot på overflater.

Generell oppgradering av eldre overflater må påregnes for å lukke avviket.

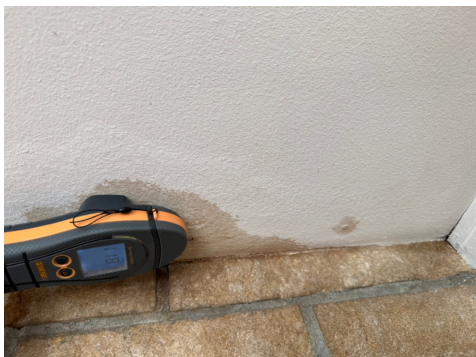
Fuktmerker v/ pipe i stue etter tidligere lekkasje. Ingen forhøyede fuktverdier ble registrert på befaringdagen.

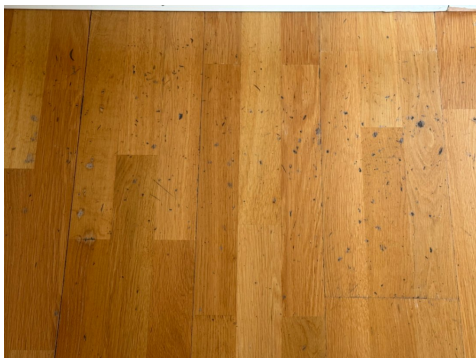
Slitasje/striper i parkettgulv på kjøkken.

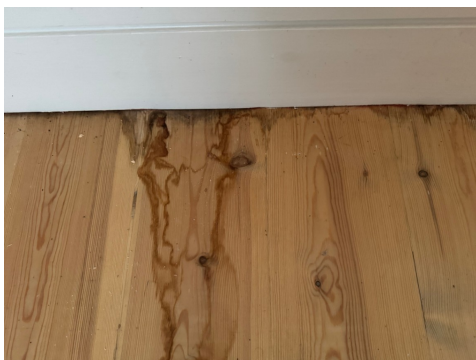
Fuktmerker på soverom i u-etg. Fukt ble registrert på soverommet på befaringdagen.

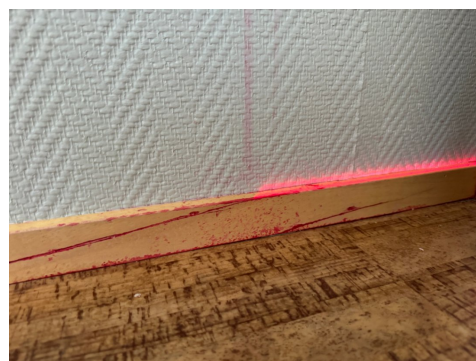
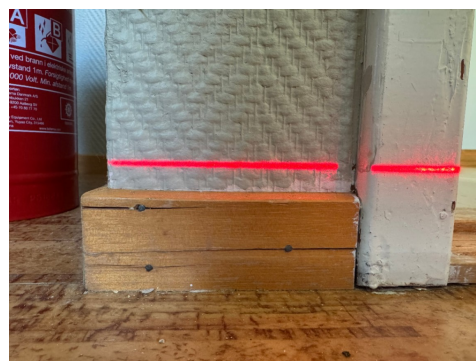
- Det er målt høydeforskjell på mellom 15-30 mm gjennom hele rommet. Tilstandsgrad 2 gis med bakgrunn i standardens krav til godkjente måleavvik.

Bilder viser skjevheter i gulv på det ene soverommet i hoved-etg.

- For å få tilstandsgrad 0 eller 1 må høydeforskjeller rettes opp. Det vil imidlertid sjelden være økonomisk rasjonelt som et enkeltstående tiltak i en bolig som dette. Dersom boligen en gang skal renoveres, kan man vurdere slike tiltak.

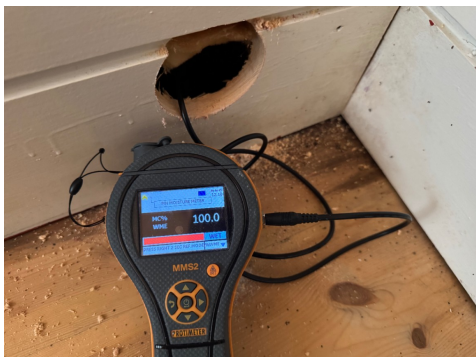
Trefukt/vektprosent med ble målt med pigger på innside av inspeksjonsluke. Det viste vektprosent på 100 %.

Måling av trefukt/vektprosent.

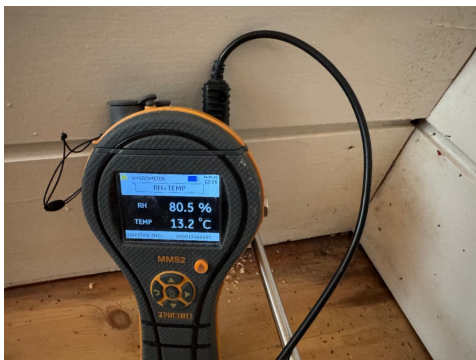
Relativ luftfuktighet ble målt med lang probe. Den viste relativ luftfuktighet på 80,5 % ved en temperatur på 13,2 grader.

Måling av relativ luftfuktighet.

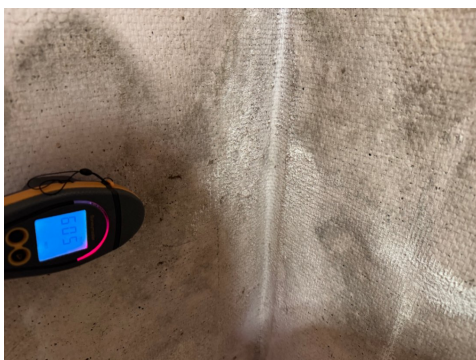
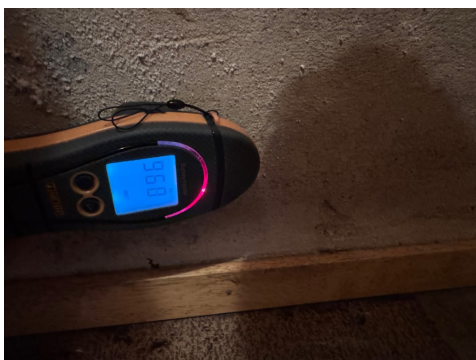
Det er observasjoner og/eller fuktmåling som viser høye fuktverdier i konstruksjoner mot terreng. Siden det er innredet med påforet gulv/vegger mot terreng av organiske materialer (trevirke o.l.), bør dette fjernes for å ha fritt eksponerte murflater, for å ivareta best mulig vilkår for uttørking. Ev. gjenoppbygget med fliser eller tilsvarende som tåler fuktighet bedre enn organiske materialer som trevirke o.l. Kostnadsestimat gjelder for dette. Kostnadsestimat inkluderer ikke arbeid på utvendig drenering.

Forhøyede fuktverdier på innside av grunnmur i bod.

Det anbefales å la grunnmur være synlig på innside og fjerne påforede vegger på innside av grunnmur. Påforede vegger i kjeller frarådes, da kjellere ofte er utsatt for fukt. Hulrommet bak veggen kan samle fukt, som kan føre til mugg, råte og dårlig innneklima. Bruk heller fuktbestandige materialer eller isoler på utsiden av veggen, om mulig.

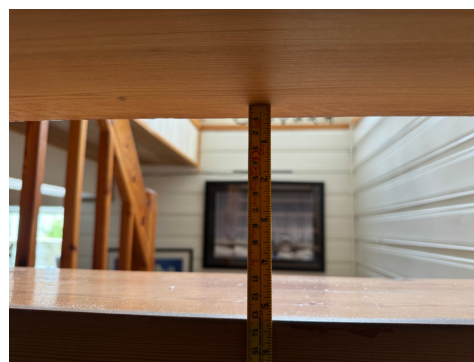
Åpninger mellom trinnene er større enn 10 cm. Barnesikringslist bør monteres.

Det bør monteres barnesikringslist mellom trinnene. Barnesikringslist reduserer åpningen mellom trinnene, og hindrer små barn i å komme mellom trinnene.

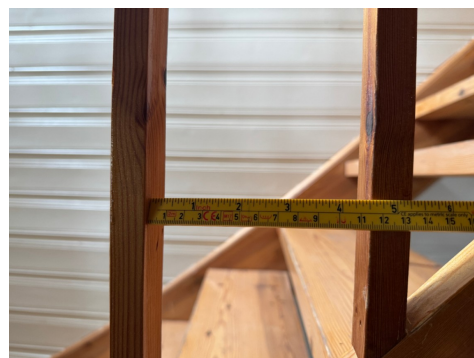
- Åpninger i rekkverk er større enn dagens forskriftskrav til rekkverk i trapper.
- Åpninger mellom trinn i innvendig trapp er større enn dagens forskriftskrav.
- Det mangler håndløper på vegg i trappeløpet.
- Det er påvist andre avvik:

Åpninger i rekkverk er større enn 10 cm.

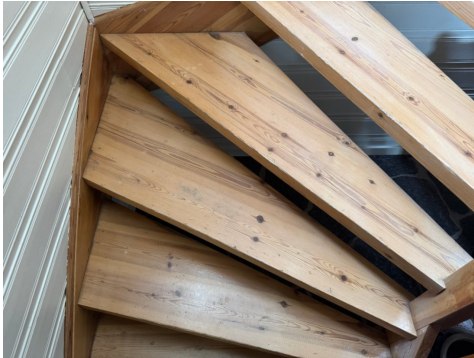
Slitasje/bruksmerker i trappetrinn.

Trappetrinn bør slipes og behandles.

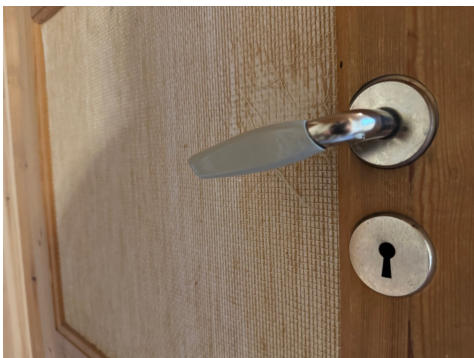
Slitasje på innerdør i u-etg.

Generell oppgradering må påregnes hvis man ønsker dagens standard.

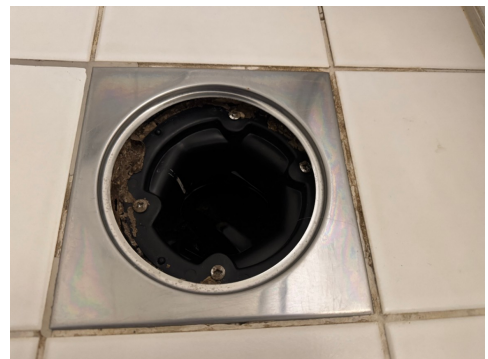
Rommet brukes i dag, men fremstår som et eldre våtrom. På bakgrunn av alder på membran/tettesjikt/slukløsning og risiko for lekkasje og skader må det påregnes utskiftning. Det er derfor heller ikke gjennomført en detaljert tilstandsvurdering av hver enkel bygningsdel i rommet.

Eldre plastsluk i dusjsone.

Det er opp til ny eier å vurdere oppgradering. For å oppfylle dagens krav til våtrom, medfører dette betydelige utgifter. Det anbefales også å skifte, vann- og avløpsledninger og sluk i forbindelse med en eventuell oppgradering. Dersom våtrommet har varmekabler bør disse også skiftes v/ oppgradering.

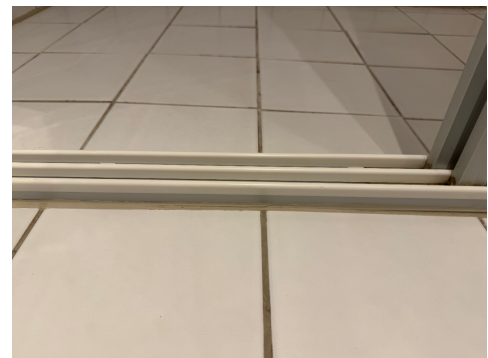
Det er oppkant inntil dusjsone. Dersom det oppstår en lekkasje utenfor dusjsone vil ikke lekkasjevann ledes til sluk.

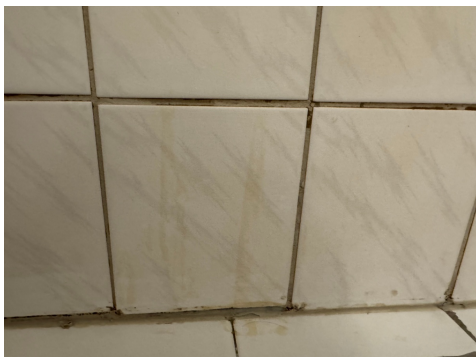
Slitte fuger i dusjsone.

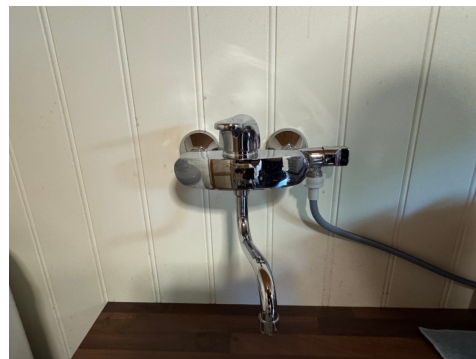
Mdf panel er ikke fuktbestandig.

Det er ikke membran/tettesjikt på vegg bak vask. Det er derfor viktig at man unngår vannsøl v/ bruk av utslagsvask. Det bør monteres membran/fliser eller baderomsplater på vegg bak utslagsvask v/ en eventuell oppgradering.

Det bør monteres fuktbestandig materiale på vegger, spesielt i våtsone rundt utslagsvask.

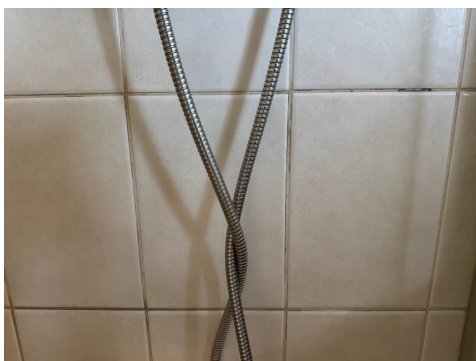
Slitasje/riss i flisefuger i dusjsone.

Riss/sprekker i flisefuger i dusjsone kan indikere bakenforliggende svelling/bevegelse i plater, og konstruksjonen bør observeres jevnlig for å vurdere utvikling.

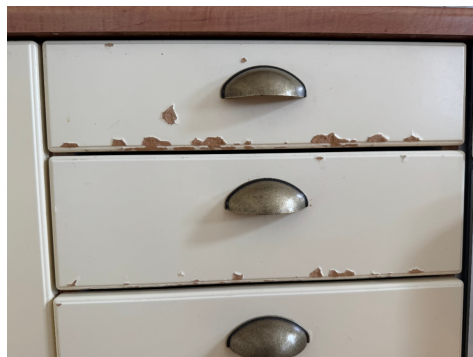
Fuktutsvelling på skuffefronter.

Generell oppgradering, ev. utskiftninger må påregnes for å lukke avviket.

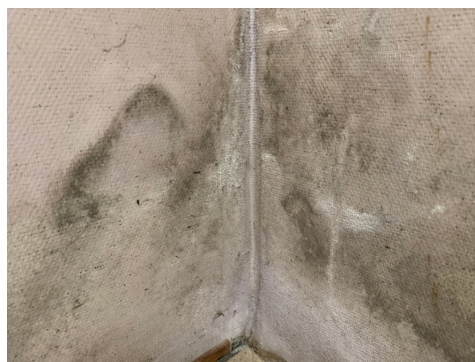
Dreneringen er utilstrekkelig og har idag begrenset effekt.

- Drenering må skiftes.

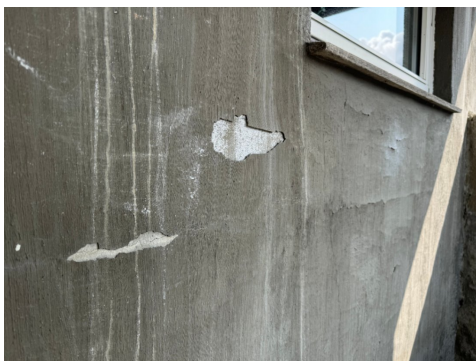
Malingsflass på grunnmur.

Grunnmuren bør vedlikeholdes og riss bør utbedres. Grunnmuren bør lokal utbedres, ev. forsterkes v/ behov i forbindelse med utbedring av drenering.

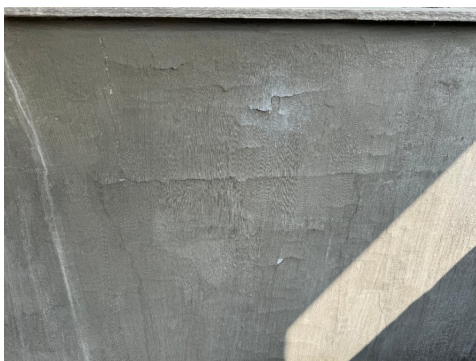
Riss i grunnmur.

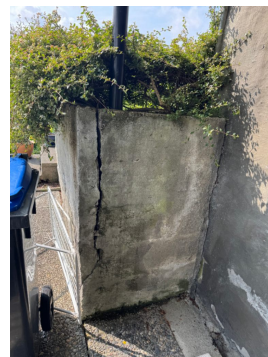
Malingsflass på grunnmur og sprekk i hagemur.
