FREKHAUG

Galtenesvegen 113

Velkommen til  
din nye bolig

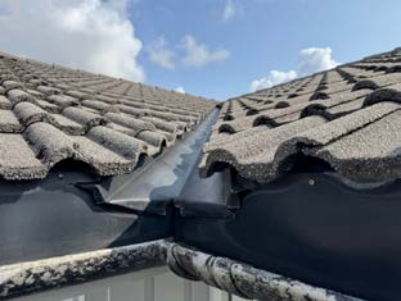
Taktekking sett fra stige.

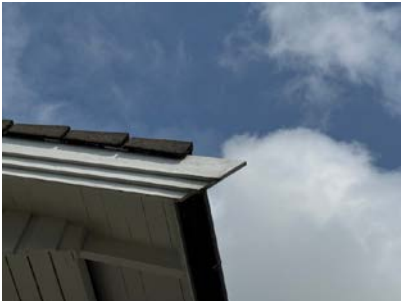
Lokal råte i nedre del av vindskibord.

Vindskibord bør lokal utbedres, ev. skiftes v/ behov.

Det bør vurderes å montere beslag på kanten av den nedre delen av vindskibord, da denne delen er spesielt utsatt for fukt, slitasje og råte.

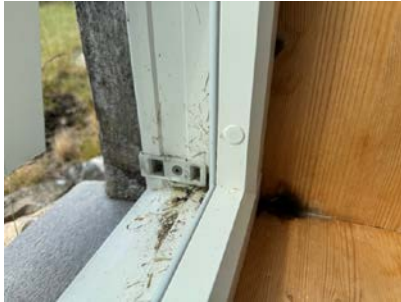
- Det er påvist vinduer med fukt/råteskader.

Det er påvist råteskader i tre vinduer. Det er fuktinntrenging v/ vinduer i kjellerstue. Kostnadsestimat gjelder utskifting av vinduer med råteskader og utbedring/tetting rundt vinduer i kjellerstue.

Råte i utvendig vinduskarm.

- Vinduer med råteskader må erstattes med nye.

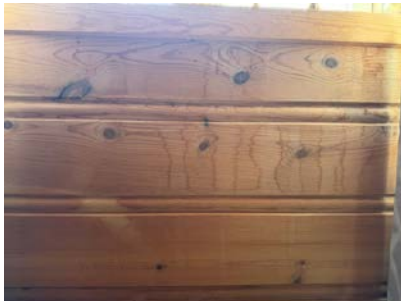
Fuktnntrenging v/ vindu i kjellerstue.

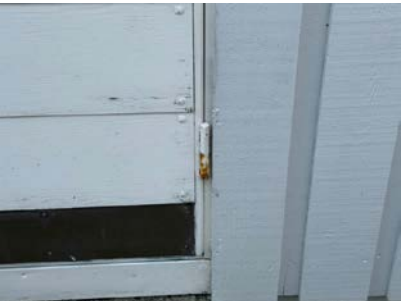
Rust på utvendig hengsel på ytterdør i hoved-etg.

Overvåk tilstanden, foreta utskiftninger v/ behov. Tidspunkt for eventuell utskifting av dører er vanskelig å anslå da dette vil variere ut i fra klimatiske forhold, vedlikeholdsintervall etc.

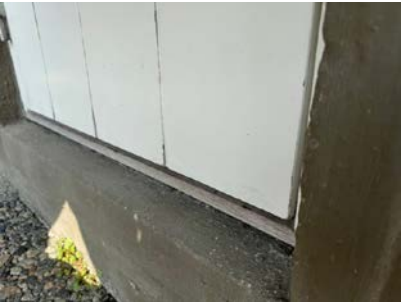
Svelling i nedre del av ytterdør i bod med utvendig adkomst.

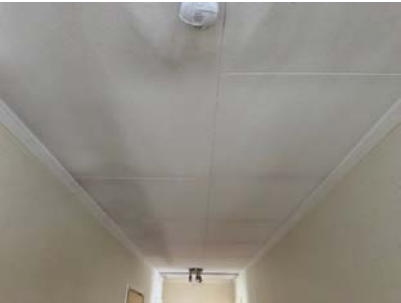
- Det er påvist andre avvik:
- Det er påvist heksesot/støvkondens på overflater.

Støvkondens/heksesot på overflater.

Generell oppgradering av eldre overflater må påregnes for å lukke avviket.

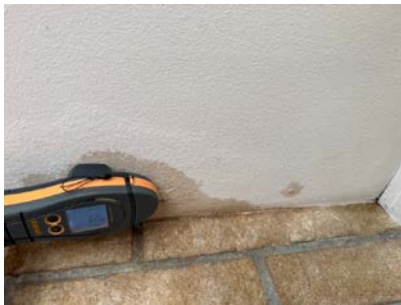
Fuktmerker v/ pipe i stue etter tidligere lekkasje. Ingen forhøyede fuktverdier ble registrert på befaringsdagen.

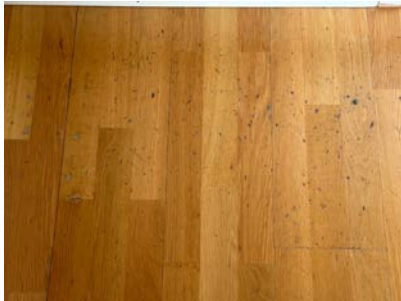
Slitasje/striper i parkettgulv på kjøkken.

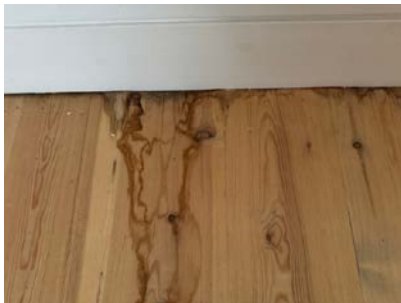
Fuktmerker på soverom i u-etg. Fukt ble registrert på soverommet på befaringsdagen.

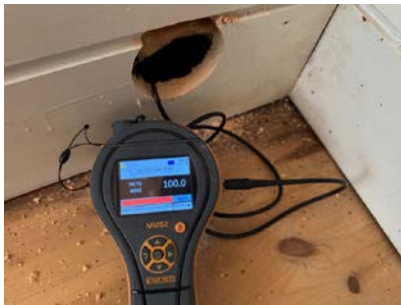
Trefukt/vektprosent med ble målt med pigger på innside av inspeksjonsluke. Det viste vektprosent på 100 %.  
Trefukt/vektprosent under 11,9 % anses å være tørt.  
Trefukt/vektprosent mellom 12-15,9 % anses å være akseptabelt.  
Trefukt/vektprosent mellom 16-19,5 % anses å være fuktig.  
Trefukt/vektprosent mellom 19,6-27 % anses å være meget fuktig.  
Trevirke/vektprosent over 27 %. Da anses trevirke å være vått/fritt vann.

Måling av trefukt/vektprosent.

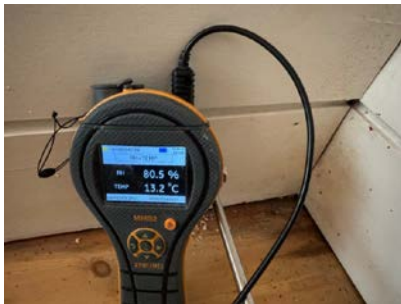
Relativ luftfuktighet ble målt med lang probe. Den viste relativ luftfuktighet på 80,5 % ved en temperatur på 13,2 grader.  
Relativ luftfuktighet under 60 % anses å være tørt.  
Relativ luftfuktighet mellom 60-74 % er akseptabelt.  
Relativ luftfuktighet mellom 75-85 % anses å være fuktig.  
Relativ luftfuktighet mellom 86,5-100 % anses å være meget fuktig

Måling av relativ luftfuktighet.

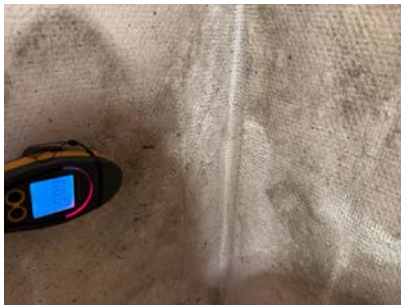
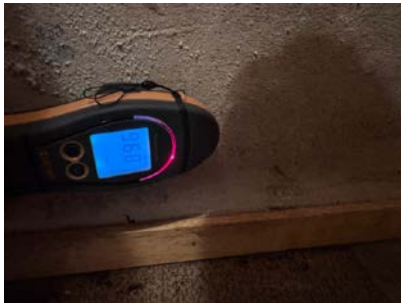
Det er observasjoner og/eller fuktmåling som viser høye fuktverdier i konstruksjoner mot terreng. Siden det er innredet med påforet gulv/vegger mot terreng av organiske materialer (trevirke o.l), bør dette fjernes for å ha fritt eksponerte murflater, for å ivareta best mulig vilkår for uttørking. Ev. gjenoppbygget med fliser eller tilsvarende som tåler fuktighet bedre enn organiske materialer som trevirke o.l.  
Kostnadsestimat gjelder for dette. Kostnadsestimat inkluderer ikke arbeid på utvendig drenering.

Forhøyede fuktverdier på innside av grunnmur i bod.

Det anbefales å la grunnmur være synlig på innside og fjerne påforede vegger på innside av grunnmur. Påforete vegger i kjeller frarådes, da kjellere ofte er utsatt for fukt. Hulrommet bak veggen kan samle fukt, som kan føre til mugg, råte og dårlig inn klima. Bruk heller fuktbestandige materialer eller isoler på utsiden av veggen, om mulig.

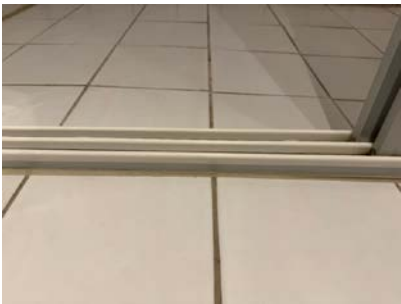
Det er oppkant inntil dusjsone. Dersom det oppstår en lekkasje utenfor dusjsone vil ikke lekkasjevann ledes til sluk.

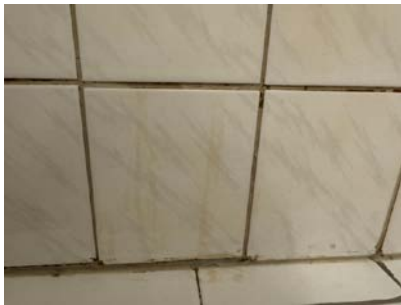
Rommet brukes i dag, men fremstår som et eldre våtrom. På bakgrunn av alder på membran/tettesjiikt/slukløsning og risiko for lekkasje og skader må det påregnes utskiftning. Det er derfor heller ikke gjennomført en detaljert tilstandsvurdering av hver enkel bygningsdel i rommet.

Slitte fuger i dusjsone.

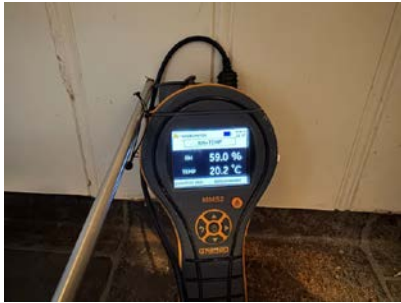
Hulltaking er ikke foretatt ettersom nedre del av vegg mellom bad - vaskerom har kjerne av tre, men 7 mm hull ble benyttet til måling. Relativ luftfuktighet ble målt med lang probe. Den viste relativ luftfuktighet på 59,0 % ved en temperatur på 20,2 grader.

Måling av relativ luftfuktighet.

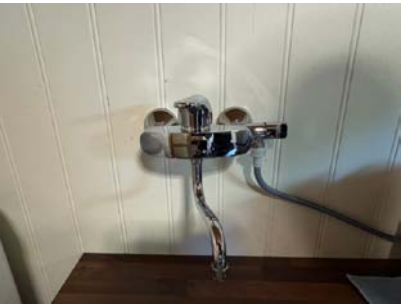
Mdf panel er ikke fuktbestandig.

Det er ikke membran/tettesjiikt på vegg bak vask. Det er derfor viktig at man unngår vannsøl v/ bruk av utslagsvask. Det bør monteres membran/fliser eller baderomsplater på vegg bak utslagsvask v/ en eventuell oppgradering.

Det bør monteres fuktbestandig materiale på vegger, spesielt i våtsone rundt utslagsvask.

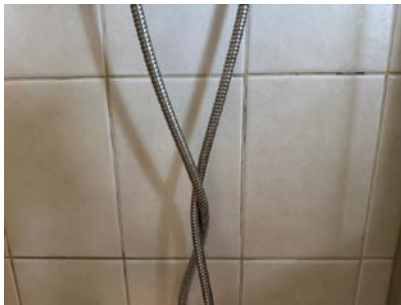
Slitasje/riss i flisefuger i dusjsone.

Riss/sprekker i flisefuger i dusjsone kan indikere bakenforliggende svelling/bevegelse i plater, og konstruksjonen bør observeres jevnlig for å vurdere utvikling.

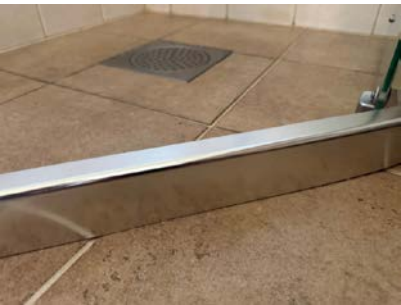
Det er oppkant på dusjhjørne slik at dusjvann holder seg i dusjsone.

Fallforhold til slukene bør utbedres. Det vil imidlertid sjelden være økonomisk rasjonelt som et enkeltstående tiltak å foreta utbedring av fallforhold på badegulv på ett bad som er eldre enn 10 år. Fallforhold må utbedres for å lukke TG 3 avvik.

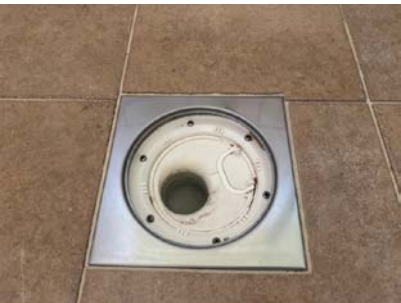
Plastsluk i dusjsone.

Innhent dokumentasjon om oppbygging av kasse bak toalett, om mulig. Det bør monteres membran i kasse bak toalett v/ en eventuell oppgradering.

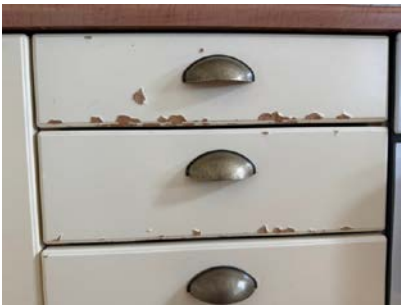
Fuktutsvelling på skuffefronter.

Generell oppgradering, ev. utskiftninger må påregnes for å lukke avviket.

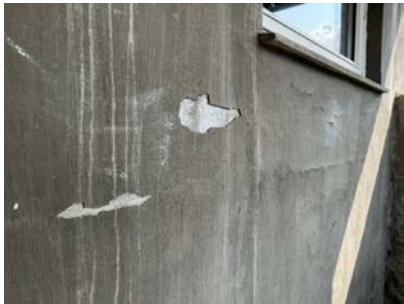
Malingsflass på grunnmur.

Grunnmuren bør vedlikeholdes og riss bør utbedres. Grunnmuren bør lokal utbedres, ev. forsterkes v/ behov i forbindelse med utbedring av drenering.

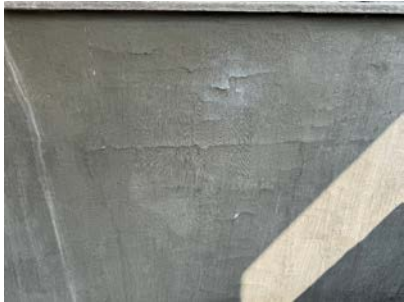
Riss i grunnmur.
