# Tilstandsrapport

Aksjeleilighet i boligbygg med flere boenheter

Ringgata 5 A, 0577 OSLO

Befaringsdato: 05.09.2025

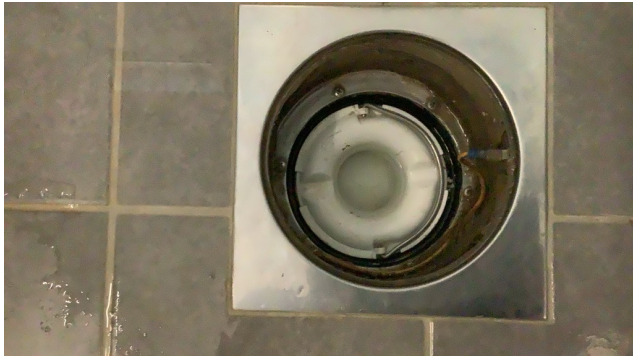
Det er montert membran og plastsluk med klemring på bad.

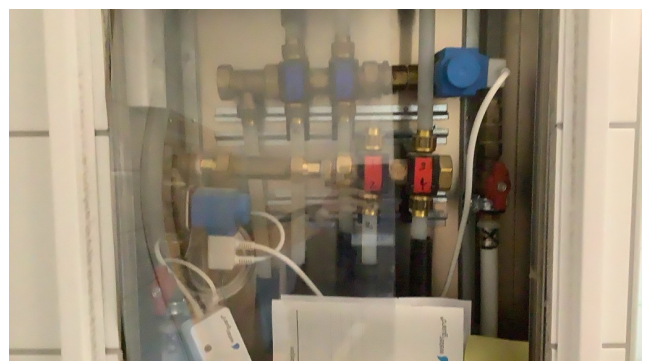
Vannrør fra kjeller til alle leiligheter ble skiftet i 2023 samtidig med våtromsrehabilitering.

Vannrør i kobber lagt skjult i kanaler. Vannrør i leiligheten lagt som rør i rør system (PEX rør) og fordelingsskap med stoppekran plassert på bad. Synlige forkrommede kobberør på bad.

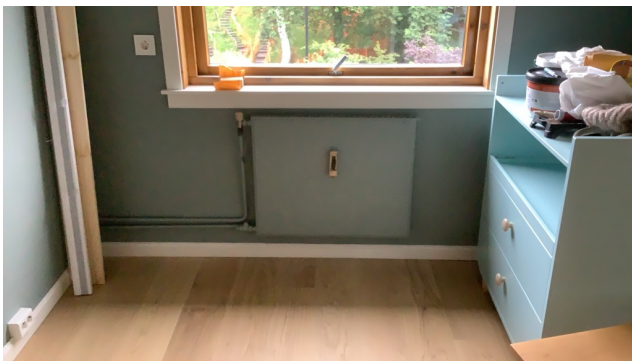
Leiligheten er oppvarmet med radiatorer via sentral fjernvarme. I tillegg varmekabler på bad.

- Mer enn halvparten av forventet brukstid er passert på anlegg for vannbåren varme.

- Det er ikke behov for utbedringstiltak siden anlegget fungerer i dag, men ut ifra alder kan skader plutselig oppstå på eldre anlegg.

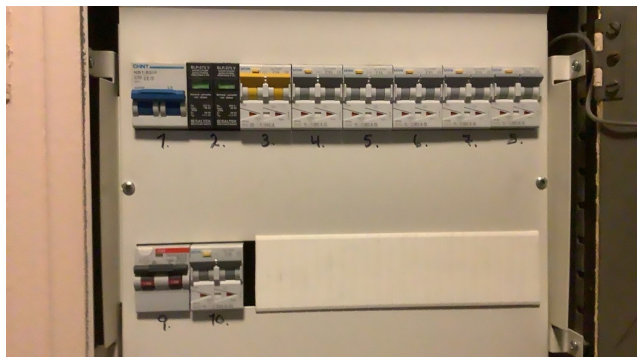
Sikringsskap med automatsikringer, 6x15, 1x16 og 1x25 Amp kurser og jordfeilbryter på alle kurser. Overspenningsvern montert.

**Skiftet hele det elektriske anlegget i 2024.**
