# Benneshes gate 1, 0169 Oslo

## Tilstandsrapport Eierskifte

Byggeår: 1929 - Kilde: eiendomsverdi.no.

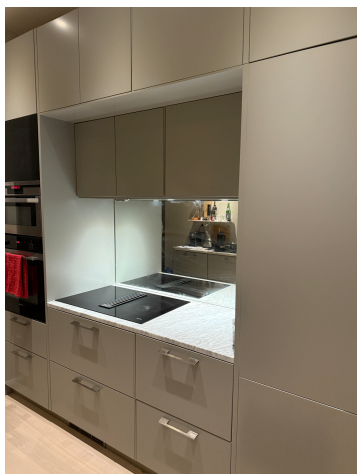
| Type avtrekk | Kullfilter |
|---|---|
| Kjøkkenventilator med omluftfunksjon/kullfilter i kombinasjon med naturlig ventilering, tilfredsstillende ikke standardens krav til luftutskifting. TG 2 er satt på grunn av omluftventilator/kullfilter. Ideelt sett bør det være mekanisk avtrekk fra kjøkken (et krav for å få TG1) | |

| Type avtrekk | Kullfilter |
|---|---|
| Det anbefales å etablere mekanisk avtrekk med avtrekk ut, men dette må avklares med sameiet eller borettslaget. Det er ikke alltid at dette lar seg gjennomføre. | |

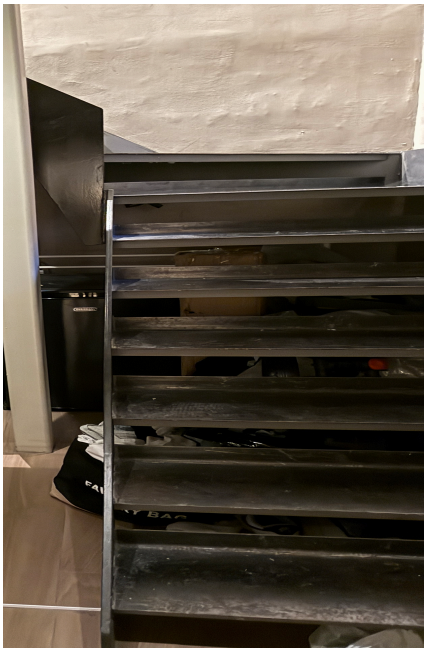
Innvendig trapp fremstår i god stand men mangler rekkverk og håndløper, TG-2 settes fordi det mangler håndløper på veggen og rekkverk.

Håndløper på veggen og rekkverk for bedre sikkerhet anbefales etablert.

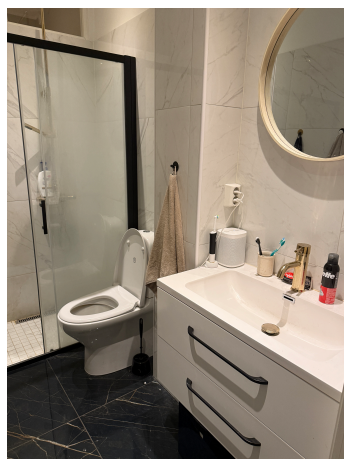
| TG-2 settes fordi det registreres sopp i fuger. | |

| <ul style="list-style-type: none"> <li>Baderoms innredningen har vannskade</li> </ul> | |

Denne type sopp kan lett vaskes bort med rette produktet.
