# Røyskattvegen 51 7082 KATTEM

## Tilstandsrapport Eierskifte

Boligtype: Bolig  
Byggeår: 1979  
Hovedbygg BRA: 154 m<sup>2</sup>  
Hovedbygg BRA-i: 154 m<sup>2</sup>  
Sum alle bygg BRA: 164 m<sup>2</sup>  
Sum alle bygg BRA-i: 154 m<sup>2</sup>  
Rapportdato: 5.3.2026 (Gyldig til 5.3.2027)

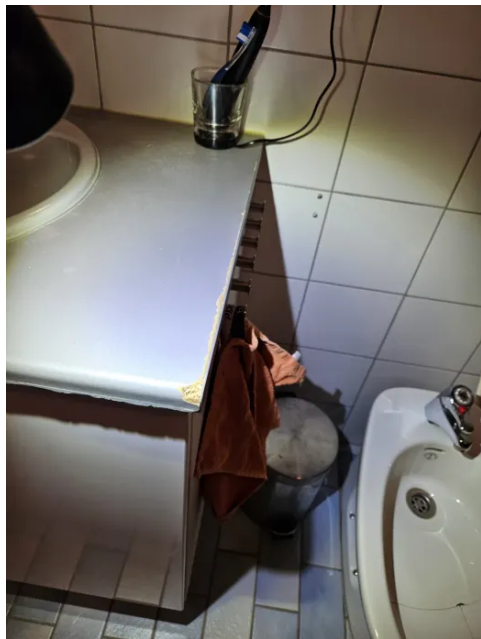
## 6.18 Våtrom: Bad

Det er motfall fra sluket med risiko for at vann kan ledes ut dør eller mot vindu hvor det ikke er etablert tettesjikt.. Tettesjikt har nådd høy alder. Bidet og servantskap har skader. Det registreres stedvis bom i fliser.

Det er ikke utført hulltaking da vegger er utført i tynnprofiler samt at dusjsonen grenser mot nabo og annet vaskerom. Ingen tegn til fuktrelaterte skader ved inspeksjon av tilgjengelige overflater.

Det er behov for totalrenovering av våtrommet.
