# Røyskattvegen 51 7082 KATTEM

## Tilstandsrapport Eierskifte

| Rapportdato: | 5.3.2026 (Gyldig til 5.3.2027) |

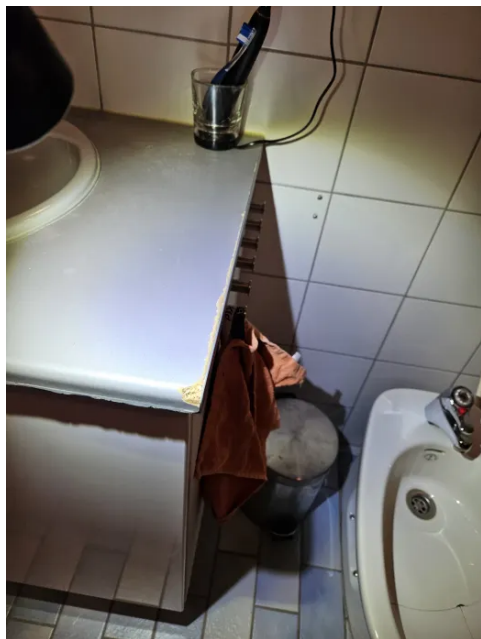
## 6.18 Våtrom: Bad

Det er motfall fra sluket med risiko for at vann kan ledes ut dør eller mot vindu hvor det ikke er etablert tettesjikt. Tettesjikt har nådd høy alder. Bidet og servantskap har skader. Det registreres stedvis bom i fliser.

Det er ikke utført hulltaking da vegger er utført i tynnprofiler samt at dusjsonen grenser mot nabo og annet vaskerom. Ingen tegn til fuktrelaterte skader ved inspeksjon av tilgjengelige overflater.

Det er behov for totalrenovering av våtrommet.
