# Tilstandsrapport

2-ROMS LEILIGHET MED MARKTERRASSE

Vangsjordet 1, 1900 FETSUND

Befaringsdato: 07.02.2026

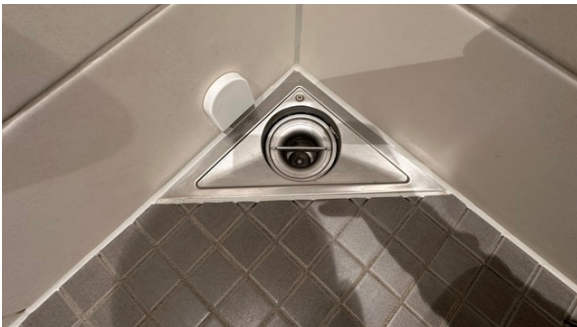
## 1.ETASJE > BAD

Det ble rutinemessig søkt etter fukt i dusjonens vegger med fuktindikator (Protimeter SM) på befaringen, og det var ingen unormale indikasjoner på fukt. Fuktsøk gir kun en indikasjon og må ikke oppfattes som en garanti for baderommet. Gulv måles ikke.

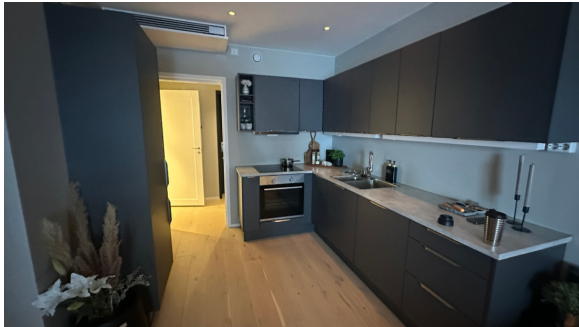
- Det er avvik:
- Det er ikke installert lekkasjesikring med magnetventil og sensor på kjøkkenet.

Konsekvens - Ved en eventuell vannlekkasje kan skadeomfanget bli større, siden det ikke er installert system som automatisk stanser vannet.

- Tiltak:
- For å lukke avviket må lekkasjevarsler med sensor og magnetventil ettermonteres.

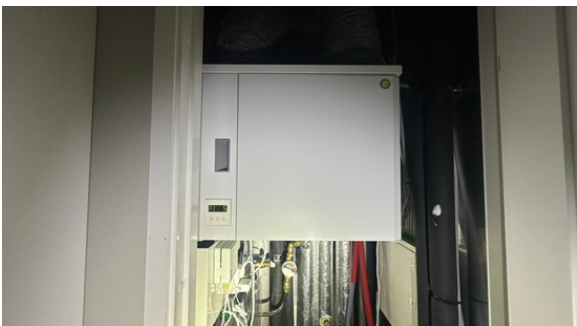
## TG 1 Varmesentral

"CLIVET" viftekonvektor er installert i himling - kjøkken, fra byggeårene.

Det anbefales å rengjøre filterne minst én gang i måneden og å få utført en fullstendig service av autorisert personell minst én gang i året.
