Tilstandsrapport

Enebolig

Villaveien 37 A, 8516 NARVIK

Rapportdato: 25.05.2026

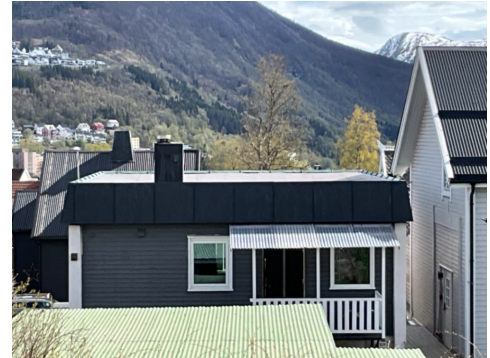
TG 2 Nedløp og beslag

Vurdering av avvik:

Konsekvensen av å ikke utbedre kan være økt risiko for lekkasjer og fuktskader på bygningen.

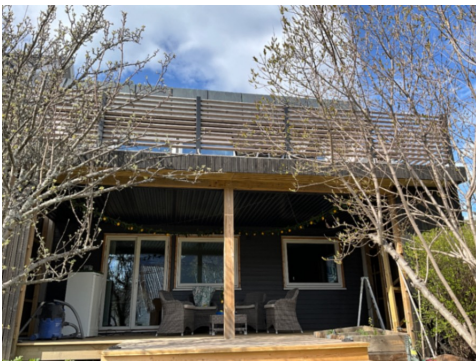
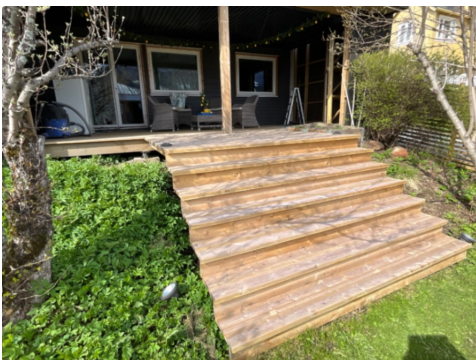
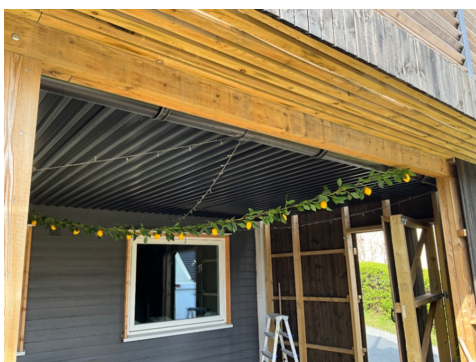
TG 2 Utvendige trapper

Vurdering av avvik:

- Det er avvik:

Det bør etableres rekkverk på trappene for å ivareta sikkerheten og redusere risikoen for fall og personskader.

Slitt treverk i trappen til hovedinngangen bør utbedres for å forhindre videre forringelse og redusere risikoen for skader.

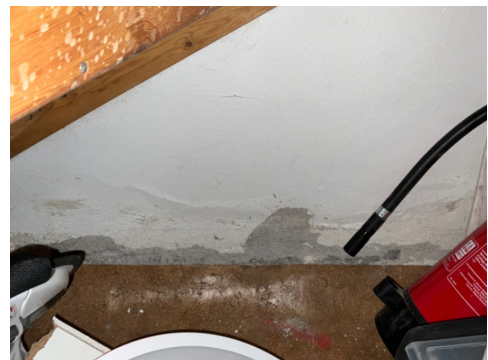
TG 2 Krypjkjeller

- Det er ikke adkomst til deler av krypkjelleren. Krypjkjeller er kun vurdert i tilgjengelige deler. Krypjkjeller regnes for å være en risikokonstruksjon som er utsatt for fukt- og råteskader i bunnsvill, trebjelkelaget og andre tilstøtende konstruksjoner, på grunn av fuktighet fra grunnen og kondensering ved temperaturforskjeller. Selv om det ikke er avdekket tegn på skader, betyr ikke dette nødvendigvis at det ikke foreligger skader i eller i forbindelse med krypkjelleren.
- Det er ikke tilfredsstillende ventilering av krypkjeller.
- Det er stedvis påvist fuktnivå som tilsier at konstruksjonen kan ha fuktskader.
- Det er manglende fuktsperre på bakken.

Krypjkjelleren er noe jordfuktig. Det anbefales å etablere fuktsperre mot terreng og å forbedre ventileringen.

Manglende tiltak kan føre til økt risiko for fukt- og råteskader i bunnsvill, trebjelkelag og tilstøtende konstruksjoner, samt mulig utvikling av muggsopp og dårlig innemiljø.

- Fuktsperre på bakken bør etableres.
- Bedre ventilering må etableres.
- Vær oppmerksom på denne risikoen, overvåk tilstanden og undersøk dette nærmere, helst med hjelp av en fagkyndig.

Det bør etableres fuktsperre på bakken og ventileringen i krypkjelleren må forbedres for å redusere fuktbelastningen.

Videre bør tilstanden overvåkes jevnlig, og det anbefales å undersøke utilgjengelige deler nærmere for å avdekke eventuelle skjulte skader.

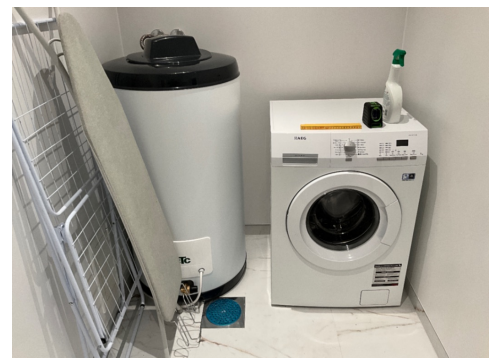
! TG 2 Ventilasjon

Konsekvensen av kun naturlig ventilasjon er risiko for dårlig luftkvalitet, fuktproblemer og redusert komfort.

- Elektrisk avtrekksvifte bør monteres for å lukke avviket.

Det bør vurderes å etablere mekanisk ventilasjon for å sikre tilstrekkelig luftutskifting.

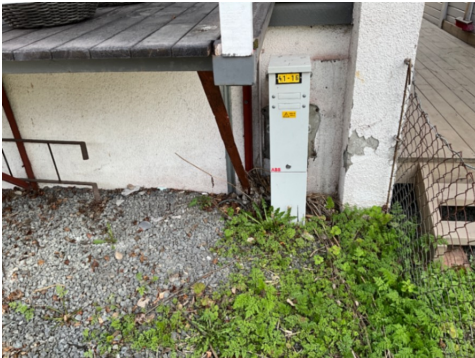
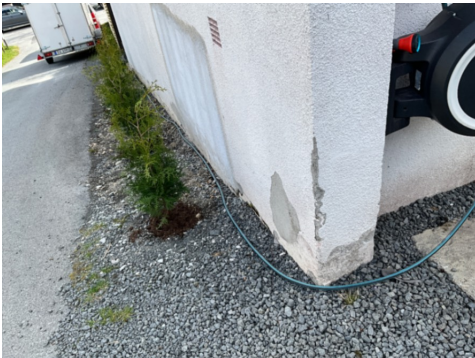
TG 2 Grunnmur og fundamenter

- Grunnmuren har sprekkdannelser.

Det er registrert mindre sprekker/riss i grunnmuren, samt noe sår og avflaket maling på overflaten.

- Lokal utbedring må utføres.

Sprekker og riss i grunnmuren bør utbedres, og avflaket maling samt sår på overflaten bør repareres. Dette bør gjøres for å hindre fuktinntrengning og videre forringelse av konstruksjonen, som kan føre til redusert bæreevne og økte vedlikeholdskostnader.

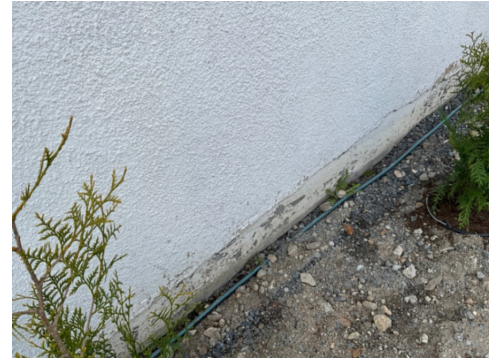
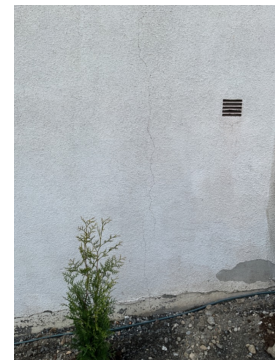
TG 2 Terrengforhold

- Det er avvik:
