# Nipedalen 98

## 5164 LAKSEVÅG

### Tilstandsrapport

### Eierskifte

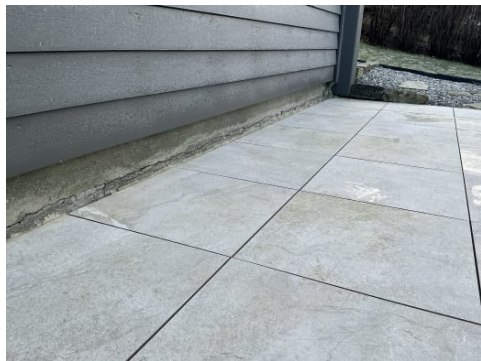
Vertikalriss i grunnmur.

Registreres vertikalriss/svinnriss i nedre del av grunnmur i front (TG 2)

Det er ukjent om sprekken er gjennomgående eller om dette er sprekker i overgang mot betongdekke.

Det anbefales å foreta en gjenpussing av sprekker i grunnmur, slik at forholdet kan observeres over tid, med tanke på om dette er under utvikling eller er stabilt.

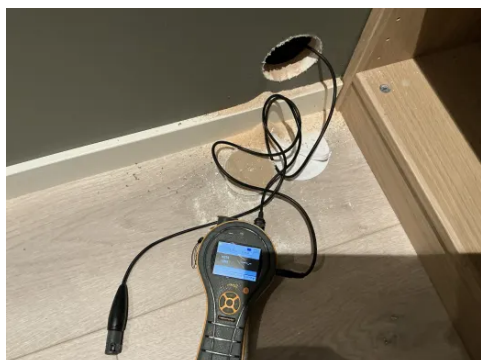
Ikke funnet nevneverdige avvik basert på visuell kontroll.

Det gjøres oppmerksom på at påføring og isolering på innsiden av grunnmur under bakkenivå er en utsatt konstruksjon hvor det er små marginer før skader oppstår (risikokonstruksjon). TG 2 pga alder.

Periodisk fuktkontroll anbefales grunnet konstruksjonens alder i kombinasjon med drenering som er over forventet brukstid.

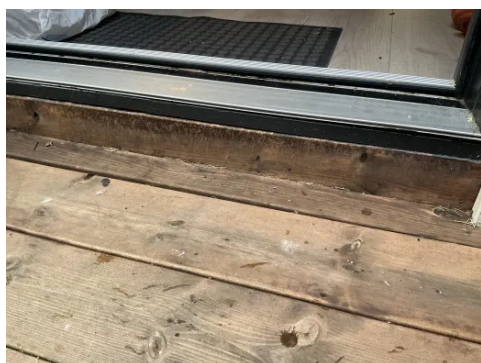
Mangler beslag under terrassedør fra kjøkken (TG 2)

| Beskrivelse | |
|---|---|
| Mangler vannbord under vinduer i u.etg (TG )<br>Mangler beslag under terrassedør fra kjøkken (TG 2)<br>Kan føre til fuktinnsig i vegg med følgeskader på karm og yttervegg. | |

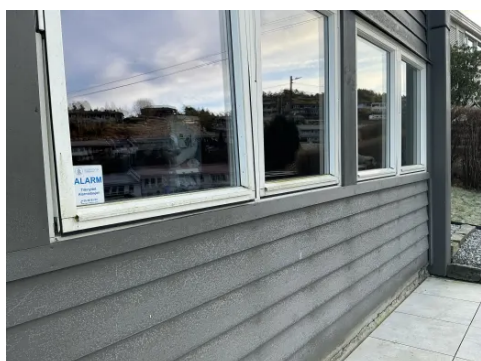
Mangler vannbord under vinduer i u.etg (TG 2)

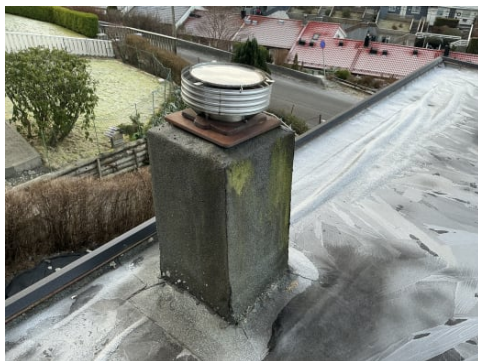
Noe slitt inntekking.

| Pipe over tak fremstår noe slitt (TG 2)<br>Evt skjulte sprekker/utettheter i tekking kan føre til fuktinnsig. | |

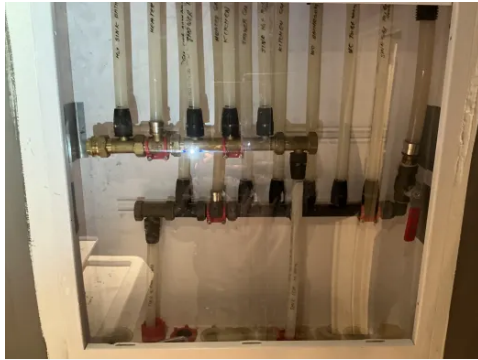
Fordelerskap på vaskerom.

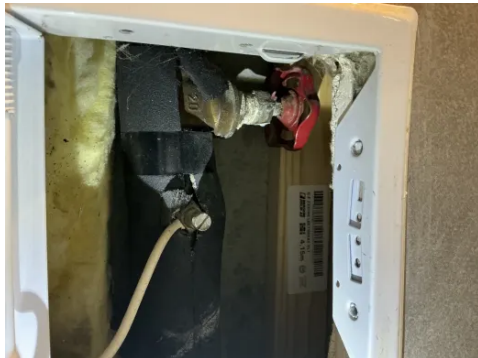
Stoppekran plassert på bad (inspeksjonsluke ved toalett)

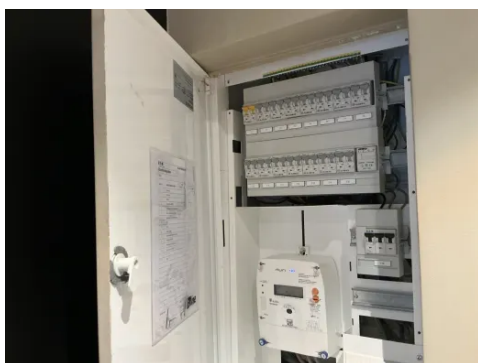
Sikringsskap i gang u.etg

| En utvidet elkontroll anbefales før kjøp, slik at tilstand og mulige utgifter blir avklart. | |

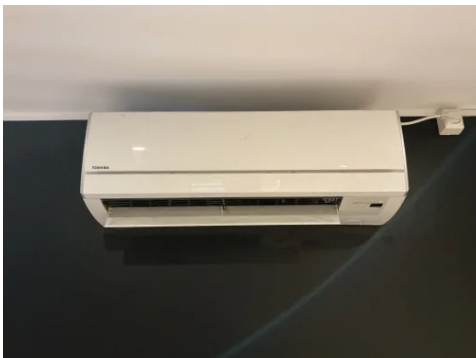
Varmepumpe i u.etg

| Ikke funnet nevneverdige avvik basert på visuell kontroll. | |

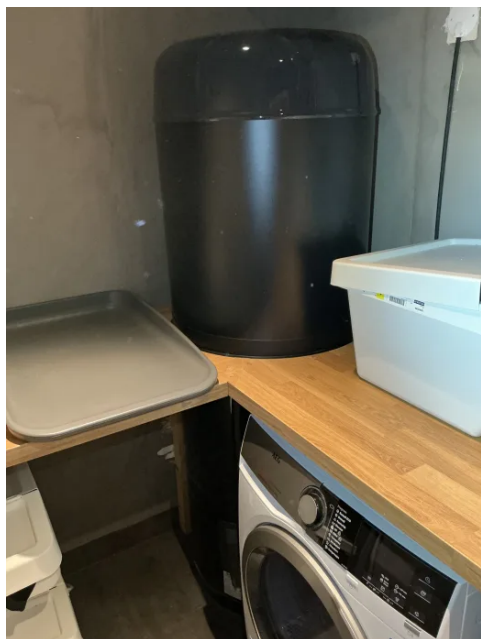
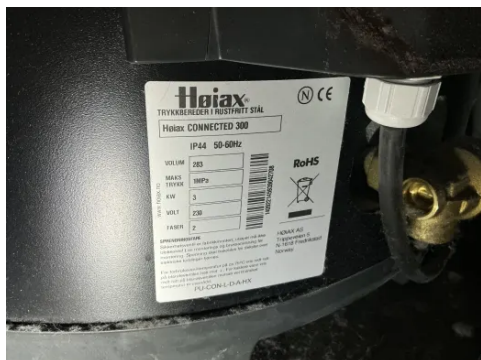
Varmtvannsbereder

Ikke funnet nevneverdige avvik basert på visuell kontroll.
