# Heimdalsgata 14, 0561 OSLO

## Tilstandsrapport Eierskifte

Befaringsdato  
24.04.2025

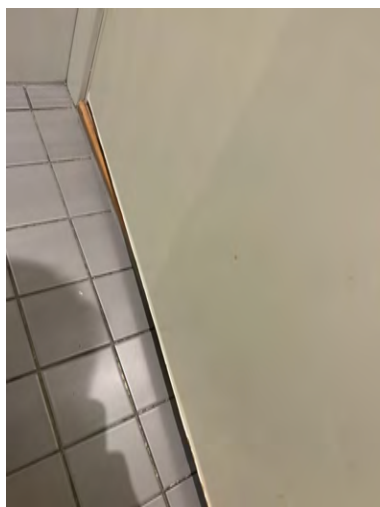
**TG-2**

Dør på bad er litt fuktskadet i bunn

Tiltak ikke nødvendig annet en for estetikk.

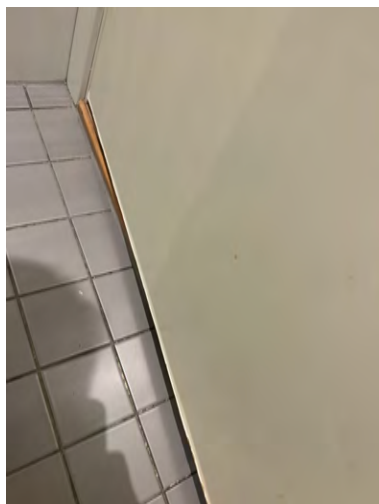
**TG-2**

Dør på bad er litt fuktskadet i bunn

Tiltak ikke nødvendig annet en for estetikk.

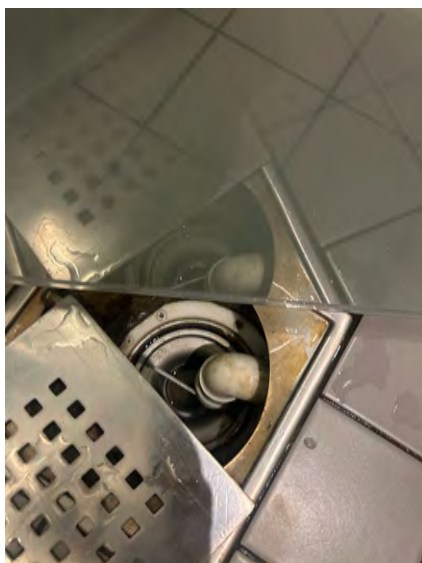
TG-1

Det registreres tilfredsstillende avrenning fra servant og sluk.  
Ingen merknader.
