Loddefjordveien 12

Tilstandsrapport

Eierskifte

Rapportdato: 20.5.2026 (Gyldig til 20.5.2027)

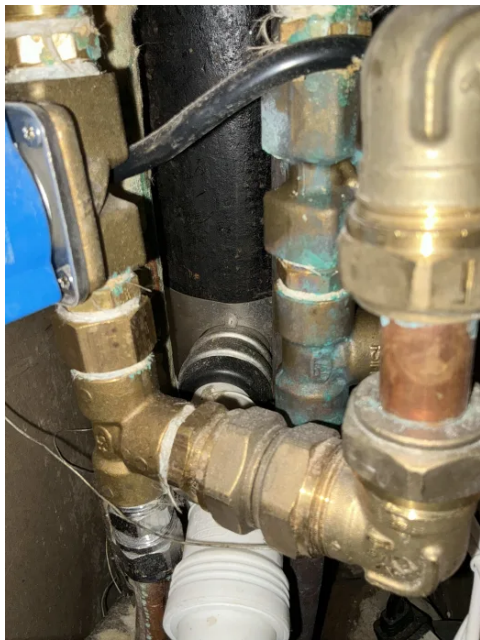
Støpejern.

Avløpsanlegg fra byggeåret har nådd en høy alder og skader / lekkasjer kan oppstå (TG 2)

Det ble ikke registrert behov for tiltak, men med tanke på alder kan skader plutselig oppstå på anlegg av eldre årgang.

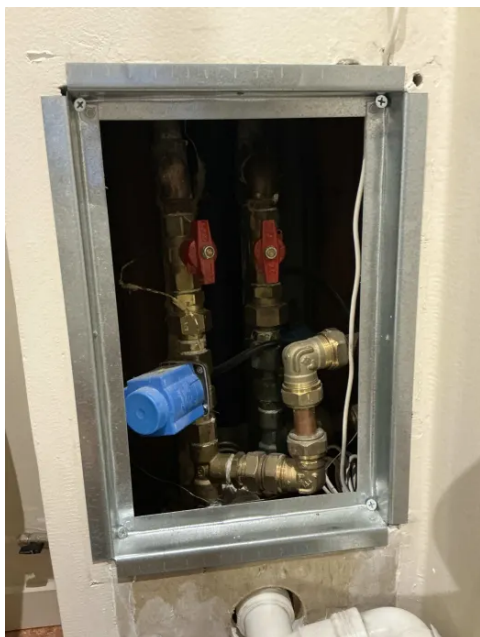
Vannrør er fra byggeåret, og har nådd en alder som tilsier at skader / lekkasjer kan oppstå (TG 2)

Det ble ikke registrert behov for tiltak, men med tanke på alder kan skader plutselig oppstå på anlegg av eldre årgang.

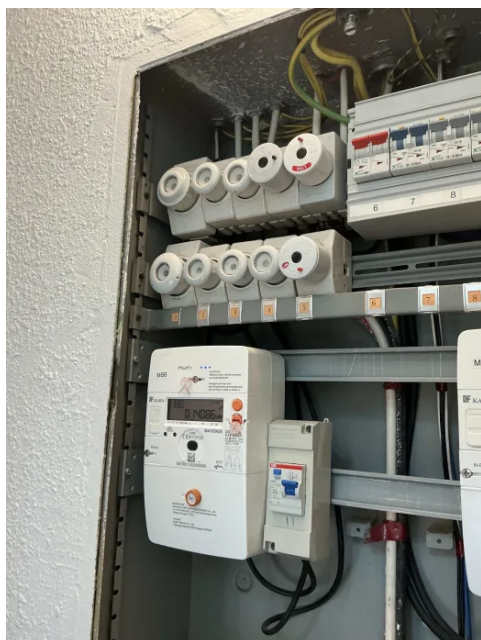
Boligen har et eldre elanlegg uten dokumentasjon, og feil kan ikke utelukkes.

Det bør gjennomføres en utvidet el-kontroll av en kvalifisert elektrofaglig person, og nødvendige tiltak vurderes deretter.

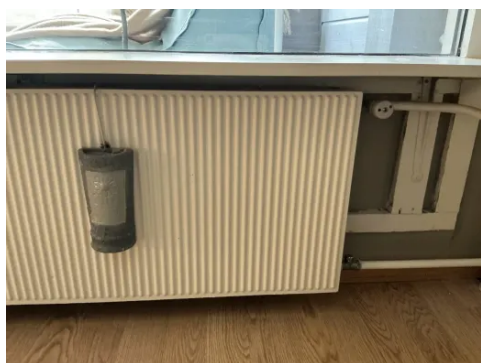
Radiator.

Anlegget er bygd med jernrør og har oppnådd en høy alder. Det vil være risiko for skader og lekkasjer i tiden som kommer (TG 2)

Ikke funnet behov for akutte tiltak. For vurdering av riktig teknisk tilstand anbefales dette utført av rørlegger.

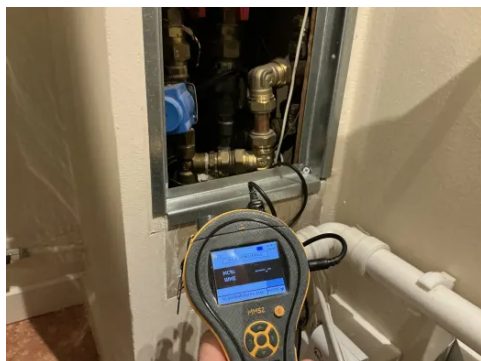
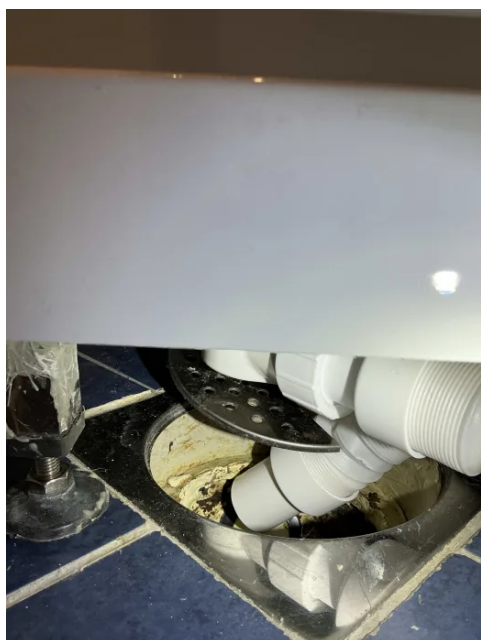
Det er ikke fall til sluk. Registreres fall fra sluk og innover i rommet. Ingen fall fra dør til sluk. Motfall til sluk gir en TG 3 etter NS 3600.

For å utbedre fallforhold må det påregnes renovering av badet. Dersom man legger til grunn alder på badet anbefales det ikke lokal utbedring av badegulvet alene uten at vegger også tas. Dette for å sikre en helhetlig tilstrekkelig lekkasjesikring av badet.
