# Tilstandsrapport

3-ROMS LEILIGHET MED INNGLASSET  
BALKONG

Orrevegen 8, 2006 LØVENSTAD

Befaringsdato: 08.04.2026

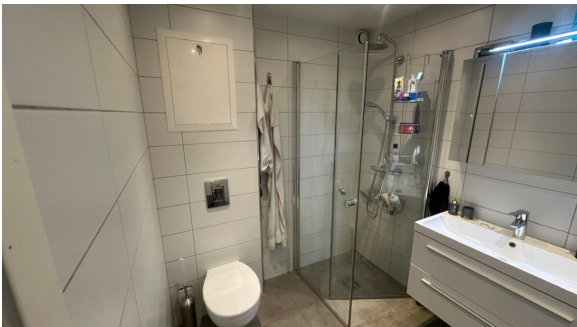
### 4.ETASJE > BAD

- Det er avvik:
- I henhold til dagens krav skal det være en høydeforskjell på 25 mm mellom topp slukrist og topp membran ved terskel. Om membran ikke er synlig ved terskel, måles høydeforskjellen mellom topp slukrist og topp flis ved terskel (der evt. vann kan renne ut i tilstøtende rom).
- Det ble registrert noe antydning til hulrom i enkelte fliser, samt stedvis mindre riss i flisfuger. Dette vurderes å ha begrenset betydning i seg selv, så lenge membranen under flisene er intakt.

Konsekvens – Avvik i høyde kan medføre at lekkasjevann renner ut av rommet. Fallforhold kan også føre til at vann ikke ledes effektivt mot sluk, noe som øker risikoen for mindre vannansamlinger på gulvet.

- Lokal utbedring ved å heve oppkant med tilstrekkelig tettesjikt ved terskel kan bidra til å lukke avviket.

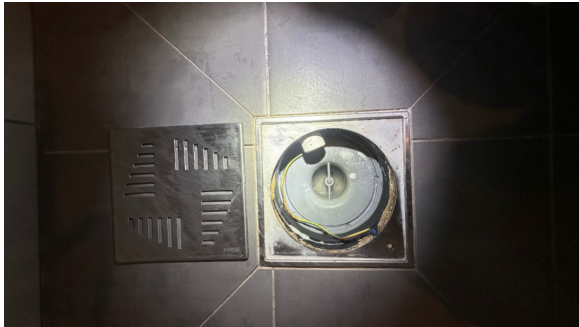
## 4. ETASJE > BAD

Manglende avtrekksvifte og tilluft på bad kan gi redusert ventilasjon, noe som kan føre til fuktoppbygning, kondens og dårlig luftkvalitet. Over tid øker dette risikoen for mugg- og soppdannelse, skade på bygningsmaterialer og forkortet levetid på overflater og innredning. Det kan også påvirke inneklimaet negativt.

- Andre tiltak:
  - Elektrisk avtrekksvifte må monteres for å lukke avviket, samt etablering av tilluft.

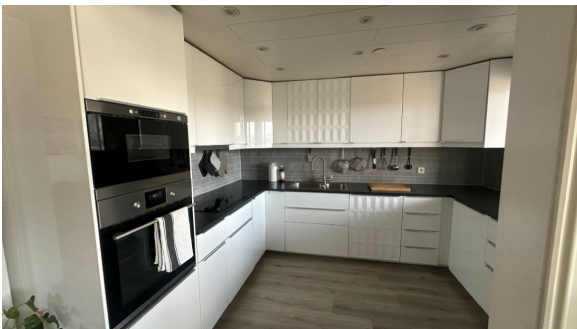
### 4.ETASJE > KJØKKEN

- Det er avvik:
- Det er ikke påvist installert lekkasjesikring med magnetventil og sensor på kjøkkenet.

- Tiltak:
  - Tiltak - For å lukke avviket må lekkasjevarsler med sensor og magnetventil ettermonteres.
- Konsekvens - Ved en eventuell vannlekkasje kan skadeomfanget bli større, siden det ikke er installert system som automatisk stanser vannet.
- Konsekvens: Vanskeligere å identifisere og stenge riktig kurs ved lekkasje/arbeid, noe som kan gi forsinket feilretting og økt risiko for feilbetjening.
- Tiltak: Etabler/monter innholdsfortegnelse/merking i fordelerskapet (kursoversikt) og merk rørkurser i henhold til hva de betjener.
