# Tilstandsrapport

Selveierleilighet (i blokk)

Lyderhornslie 125, 5178 LODDEFJORD

Befaringsdato: 19.01.2026

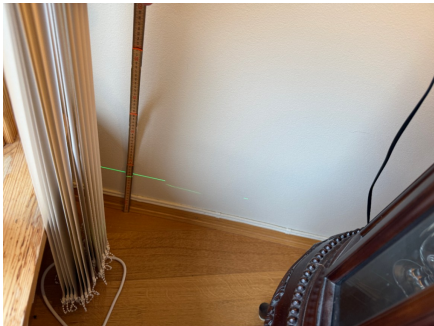
### TG 2 Etasjeskille/gulv mot grunn

- Målt høydeforskjell på mellom 10 - 20 mm innenfor en lengde på 2 meter. Tilstandsgrad 2 gis med bakgrunn i standardens krav til godkjente måleavvik.
- Det ble målt mellom 0-20 mm nivåforskjell i stue/kjøkken.

- For å få tilstandsgrad 0 eller 1 må høydeforskjeller rettes opp. Det vil imidlertid sjelden være økonomisk rasjonelt som et enkeltstående tiltak i en bolig som dette. Dersom boligen en gang skal renoveres, kan man vurdere slike tiltak.

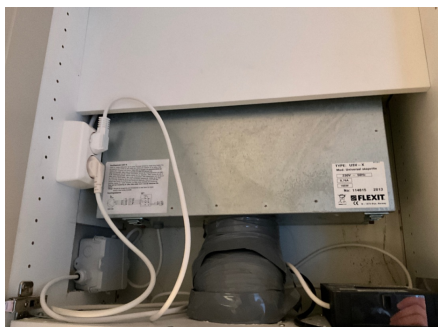
- Det er påvist andre avvik:
- Ventilasjonsanlegget har en alder som tilsier at det nærmer seg eller har passert forventet levetid på 15–20 år. Selv om anlegget fungerer på befaringstidspunktet, innebærer alderen økt risiko for funksjonssvikt, redusert effektivitet og behov for hyppigere vedlikehold.

- Andre tiltak:
- Det vurderes ikke for å være behov for tiltak utover vanlig service per i dag. Det anbefales imidlertid å planlegge for fremtidig oppgradering eller utskifting av anlegget, da alderen kan medføre økt risiko for funksjonssvikt.

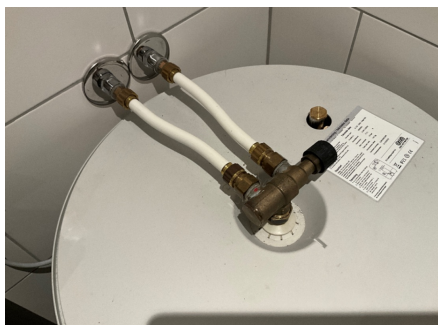
## TG 1 Varmtvannstank

Varmtvannsbereder på 112 liter fra Oso Hotwater, plassert på badet.
