# Tilstandsrapport

📍 Thor Olsens gate 7 C, 0177 OSLO

# gnr. 208, bnr. 694, snr. 18

Rapportdato: 28.01.2026

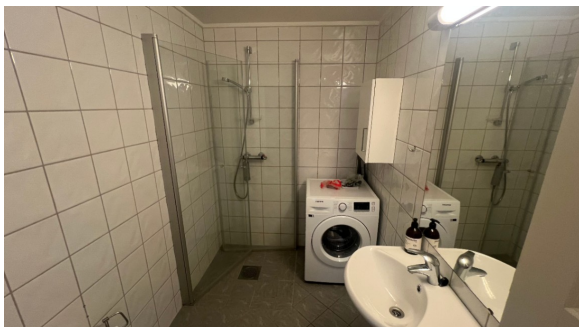
## 2. ETASJE > BAD

Det bemerkes at rommet oppfattes som funksjonelt, men endret bruk med større fuktbelastning enn i dag kan fremprovosere avvik og på den måten fremskynde behovet for modernisering.

Når tettesjiktet har passert store deler av forventet levetid, reduseres materialets robusthet. Dette øker sannsynligheten for gradvise fuktskader ved økt belastning, bevegelser i underlaget eller generell slitasje. Rommet fungerer etter dagens bruk, men tåler mindre avvik og har svekket sikkerhetsmargin over tid.

Det anbefales jevnlig kontroll av rommet for tidlige tegn til fuktpåvirkning, og at man planlegger modernisering innen rimelig tid for å redusere risikoen for skadeutvikling. Eventuell eldre slukløsning vurderes samtidig ved fremtidig oppgradering.

Bruk av dusjkabinett med egen avløpsløsning til sluk vil kunne redusere risikoen for fuktskader frem til baderommet moder

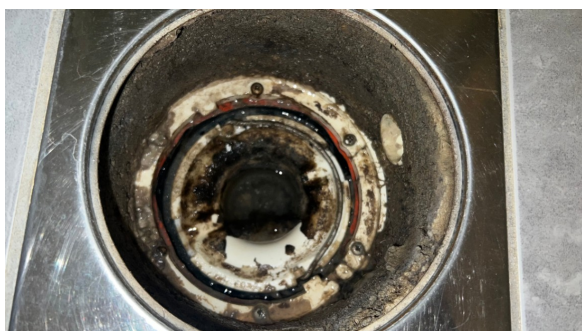
## 2. ETASJE > BAD

Det ble rutinemessig søkt etter fukt på typisk fuktutsatte steder (på innredning) med fuktindikator (Protimeter SM) på befaringen og det var ingen indikasjoner på fukt på befaringstidspunktet.

Ingen unormale avvik registrert.

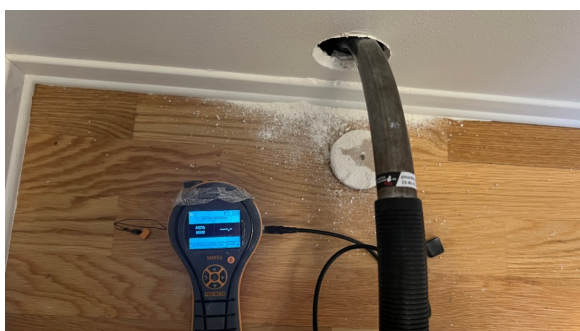
## 2. ETASJE > STUE/KJØKKEN

Det ble rutinemessig søkt etter fukt på typisk fuktutsatte steder med fuktindikator (Protimeter SM) på befaringen og det var ingen indikasjoner på fukt.

Normal forventet bruksslitasje.

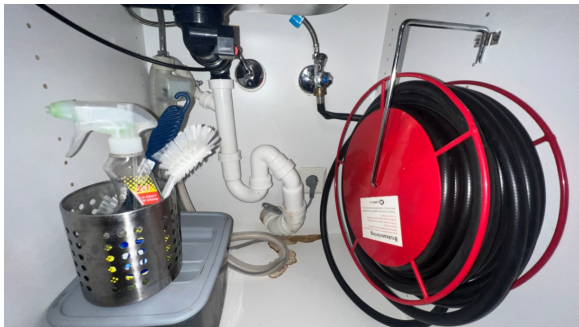
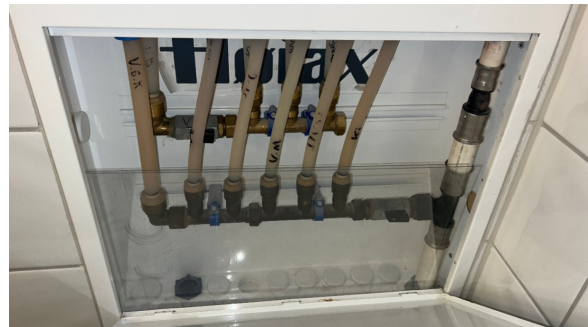
## TG 2 Avløpsrør

Det er registrert misfarging og fuktmerker i bunn av kjøkkenskap under vask. Misfargingen fremstår som brunlige skjolder i platen rundt gjennomføringen for avløpsrør, noe som indikerer tidligere eller pågående fuktpåvirkning. Avløpsrør og tilkoblinger er synlige i skapet, og det kan ikke utelukkes at lekkasje eller drypp fra skjøter, pakninger eller slange har forårsaket fuktskaden.

Misfarging og fuktmerker i bunnen av kjøkkenskapet indikerer at området har vært utsatt for fukt. Dette kan være relatert til tidligere eller pågående drypp eller lekkasje fra avløpsrør eller tilkoblinger. Over tid kan slik fuktpåvirkning føre til svekket materiale, lukt og redusert levetid på innredningen dersom forholdet vedvarer.

Det anbefales å kontrollere avløpsrør, skjøter og tilkoblinger for å avklare om det foreligger aktiv lekkasje eller drypp. Når årsaken er avklart og eventuelt utbedret, kan skadet materiale vurderes reparert eller skiftet ut ved behov.
