# Tilstandsrapport

Elgtråkket 5A  
2014 BLYSTADLIA  
Gnr./Bnr.: 103/303  
Andelsnr./Aksjenr. : 210/210  
Rælingen kommune

Befaringsdato: 06.08.2025

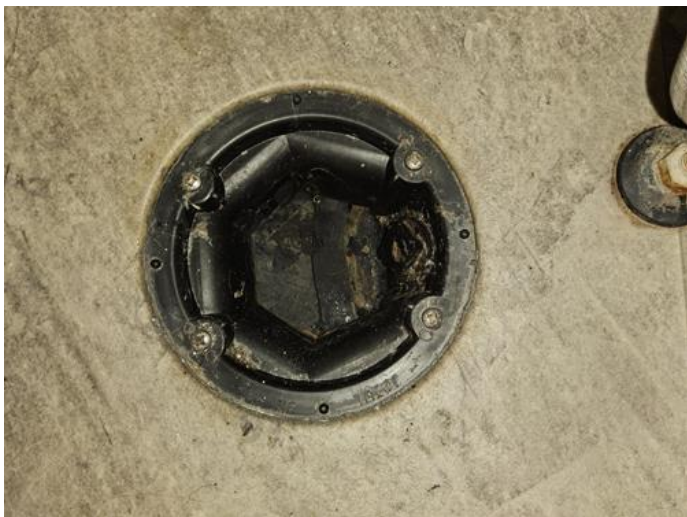
| | | Membran, tettesjikt og overgang til sluk. | Tettesjiktet har en alder som tilsier at restlevetiden er usikker. Rommets lekkasjesikkerhet kan derfor ikke verifiseres, eventuelt bør nytt tettesjikt etableres. |

Membran, tettesjikt og overgang til sluk. - [Sluk på bad.]

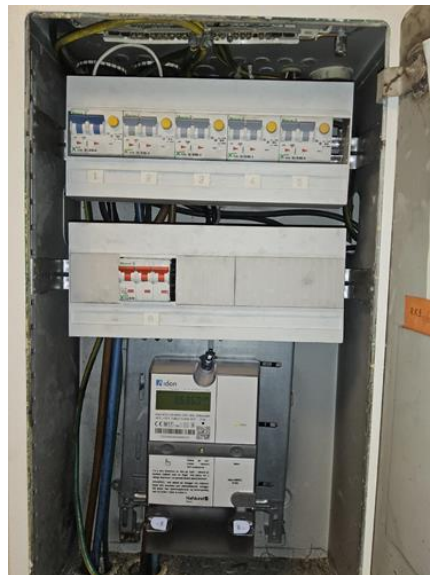
| TG 2 | Forenklet vurdering av det elektriske anlegget | <p>Det er ikke fremlagt samsvarserklæring på det elektriske anlegget (tilstandsgrad settes i henhold til NS3600).</p> <p>Det er ikke fremlagt dokumentasjon på de deler av det elektriske anlegget som er montert før 1999.</p> <p>Varmtvannsbereder har ikke fast tilkobling, men er koblet med stikkontakt (konsekvens er fare for varmgang).</p> <p>Med bakgrunn i ovennevnte avvik bør det gjennomføres en utvidet el-kontroll av en kvalifisert elektrofaglig person.</p> |

Beskrivelse - [Sikringsskap.]

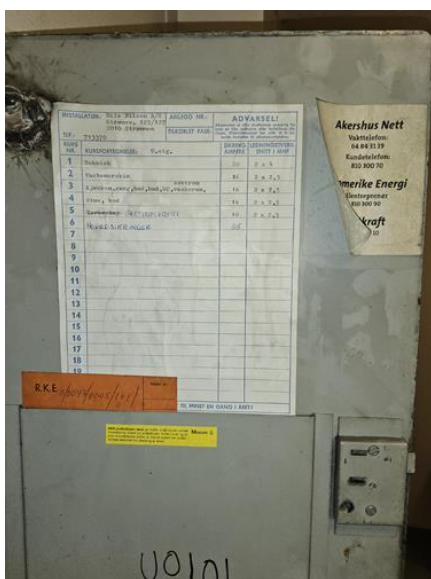
Beskrivelse - [Kursoversikt sikringsskap.]
